# Tilstandsrapport

Fritidsbolig

Framverranvegen 1977 , 7690 MOSVIK

Befaringsdato: 19.01.2026

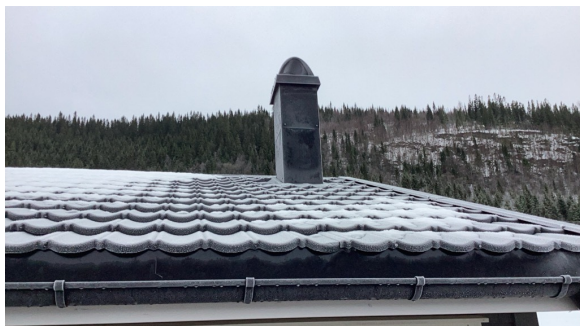
## TG IU Takkonstruksjon/Loft

Takkonstruksjonen er en lukket konstruksjon, uten muligheter for nærmere kontroll. Bærende konstruksjoner, samt oppbygging av isolering og lufting er ikke kjent. Eventuell feil oppbygging av konstruksjonen kan medføre kondens og fuktproblemer.

- Hele takkonstruksjonen er gjenbygget. Det er ingen mulighet til vurdering utover alder og observasjoner fra underliggende etg.

- Innhent dokumentasjon, om mulig.

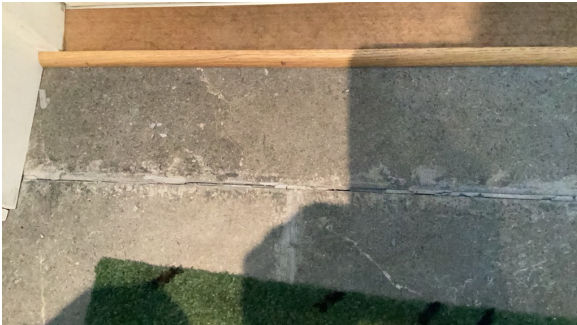
### TG 2 Overflater - 2

Gulv i entré.

Registrert oppsprekking i flisfuger ved ytterdør.

Lokal utbedring.

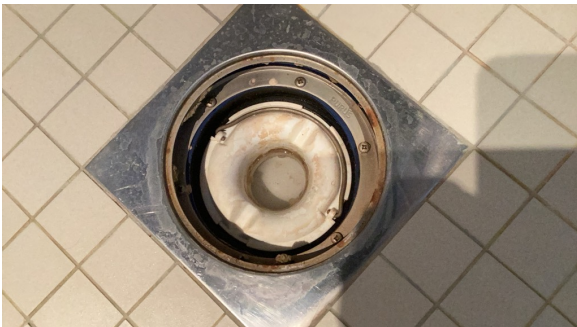
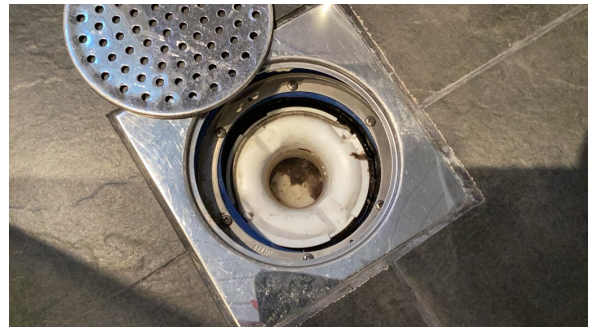
### TG 2 Overflater Gulv

- Det er påvist at noen fliser har bom (hulrom under).

Registrert bom i flis ved WC.

Registrert noe ujevnt gulv i dusjssonen, bemerkes om at lokalt fall i dusjen og gulvet forøvrig er iht krav.

- Selv om bom eller hull i flis ikke alltid er et umiddelbart problem, bør det overvåkes nøye for eventuell utvikling i sprekker i flisfuger e.l. oppstår. Dette må en foreta tiltak for, for å begrense utviklingen.

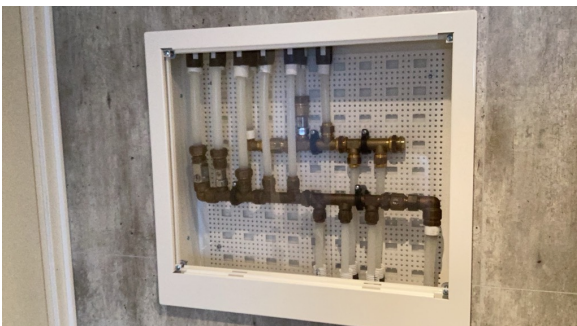
Registrert lekkasje ved hovedinntak ved befarings, ingen synlige følgeskader.  
Forholdet er opplyst og dokumentert utbedret av selger, anbefales holdes under oppsikt.  
Ref. egenerklæring: Selger er rørlegger og VVS ingeniør.

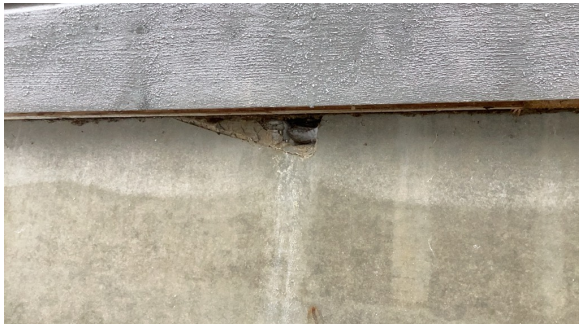
Registrert liten skade i utvendig plate på mur.

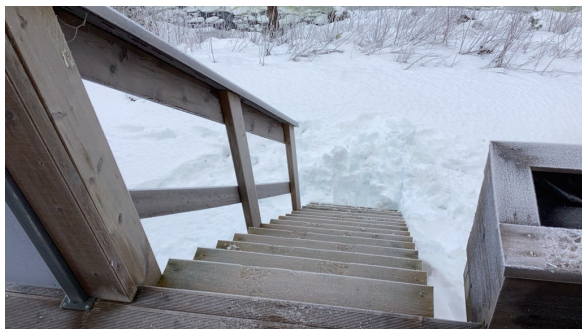
- Åpninger i rekkverk på utvendige trapper er ikke i henhold til krav i dagens forskrifter.
- Det er ikke montert rekkverk på utvendige trapper.
- Rekkverket på balkong eller terrasse er for lavt i forhold til dagens krav.

- Rekkverk for utvendige trapper må monteres for å lukke avviket.

- Rekkverkshøyde på balkong eller terrasse må endres for å tilfredsstille krav på byggemeldingstidspunktet.
- Åpninger i rekkverk for utvendige trapper må endres for å tilfredsstille krav på byggemeldingstidspunktet.
