Tilstandsrapport

📍 Vestsidevegen 1391, 2863 VESTSIDA

Befaringsdato: 10.10.2023

Oppdragsnr.: 19276-1409

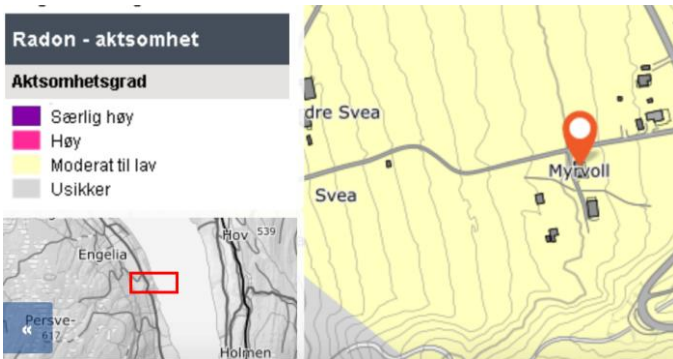
Det er ikke foretatt radonmålinger og bygget er heller ikke utført med radonsperre.

- Det er ikke foretatt radonmålinger, og bygget er heller ikke utført med radonsperre.

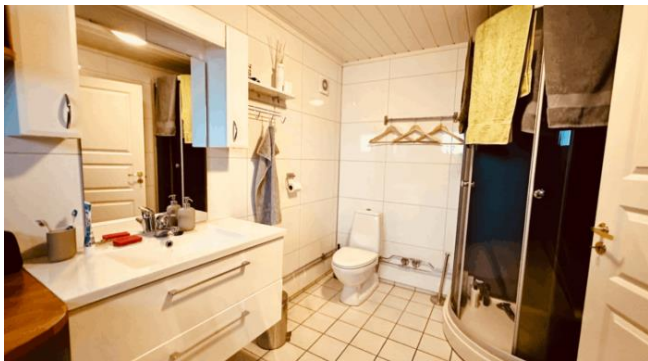
Bad i tilbygget del fra 2015.
Aktuell byggeforskrift er teknisk forskrift 2010. Dokumentasjon: ingen dokumentasjon.

- Det er påvist at høydeforskjell fra topp slukrist til gulv/synlig topp membran ved dørterskel er mindre enn 25 mm.
- Krav til fall er ikke oppfylt og gulvet er tilnærmet flatt (har ikke motfall).
- Det er mulighet for at det kan forekomme vannlekkasje på våtrommet hvor vann ikke vil gå til sluk.

- Våtrommet fungerer med dette avviket.
- Det må foretas utbedring av fallforhold.
- Overflater må utbedres eller skiftes.
- Det bør etableres avrenning inn til sluk for hele våtrommet.

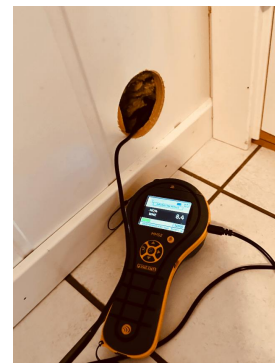
Hulltaking er foretatt uten å påvise unormale forhold. Hulltaking er foretatt ved/i soverom. Fuktkvotemåling (vekt%) i konstruksjonen ble målt til 8.
