Tilstandsrapport

Enebolig

Vestsidvegen 1391, 2863 VESTSIDA

Befaringsdato: 29.10.2024

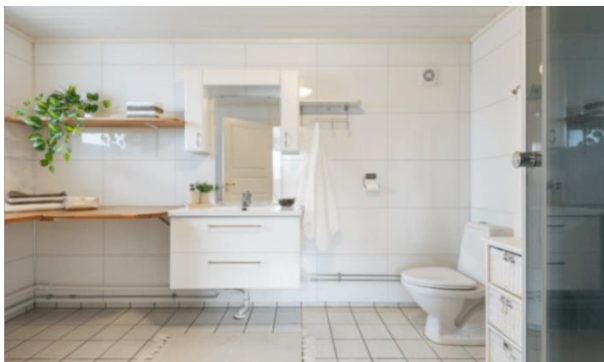
1 ETASJE > BAD/VASKEROM

Bad i tilbygget del fra 2015.
Aktuell byggeforskrift er teknisk forskrift 2010. Dokumentasjon: ingen dokumentasjon.
