Tilstandsrapport

Enebolig

Grønnspekkvegen 19 , 2032 MAURA

Befaringsdato: 13.05.2026

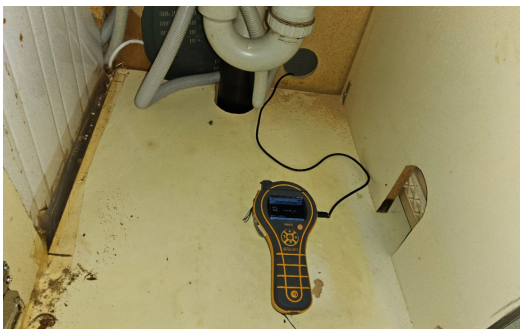
UNDERETASJE > VASKEROM

For å oppnå en tilfredsstillende og forskriftsmessig standard, anbefales en fullstendig renovering i tråd med TEK17."

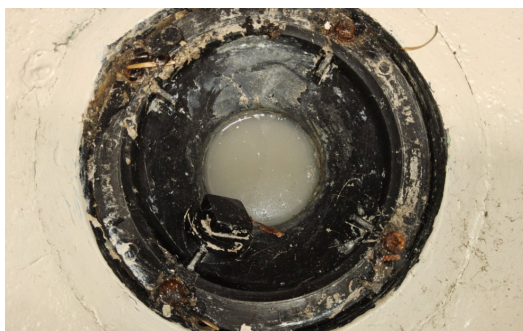
UNDERETASJE > VASKEROM

Økt risiko for lekkasjer og fuktskader i konstruksjonen.

Skader kan være skjulte og utvikle seg over tid, med fare for råte og mugg.

Kostbare reparasjoner dersom skade oppstår, da hele konstruksjonen ofte må rehabiliteres.

Ved bruk inntil rehabilitering: Sørg for god ventilasjon og unngå unødig vannsprut på utsatte områder.

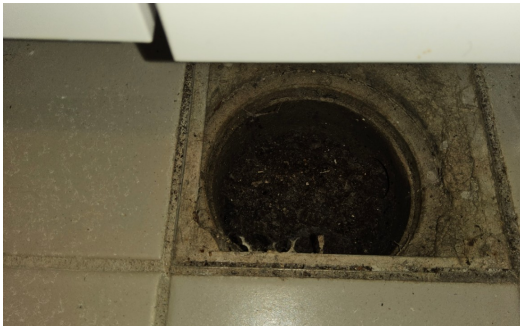
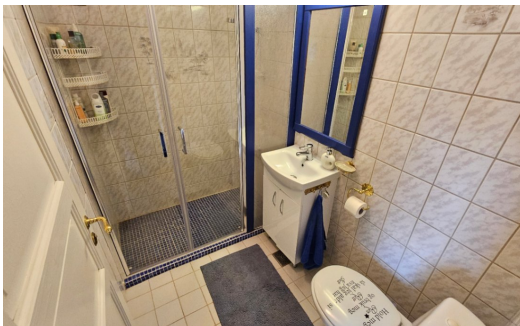
UNDERETASJE > BAD

Hulltaking er foretatt uten å påvise unormale forhold. Hulltaking er foretatt ved/i Alkove. Fuktkvotemåling (vekt%) i konstruksjonen ble målt til 0-6.
