# Tilstandsrapport

Tomannsbolig

Moseveien 13 , 3970 LANGESUND

Befaringsdato: 20.02.2026

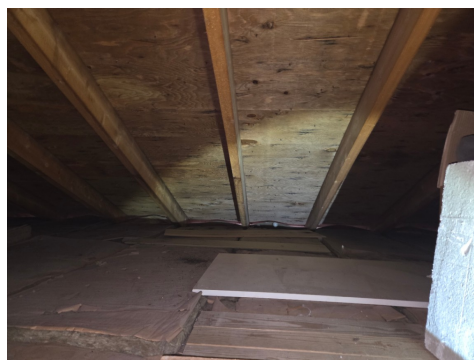
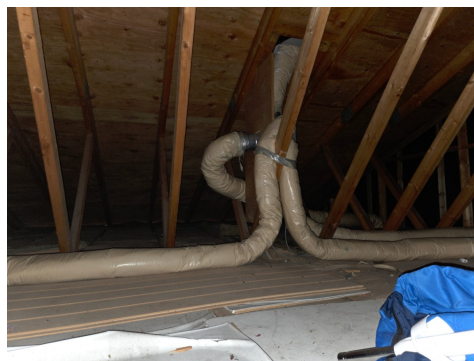
Adkomst til loft fra loftstige i gang. Ved inspeksjon av loft ble det ikke registrert noen tegn til lekkasjer.

Eldre merker etter fukt ble registrert, men ingen fuktverdier på befaringsdagen. Konstruksjonen er godt ventilert.

Det anbefales og tillegg isolere loft som ett energisparende tiltak.

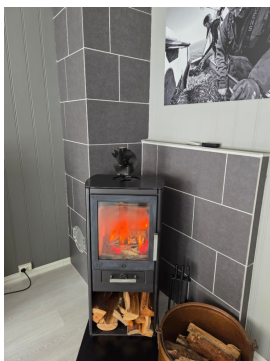
### TG 1 Pipe og ildsted

Boligen har etablert pipe i murt lettklinker elementer. Peisovn nylig etablert 2022. Pipe og brannmur forblendet med fliser. Pipe og ildsted har forskriftsmessig avstand til brennbart trevirke.

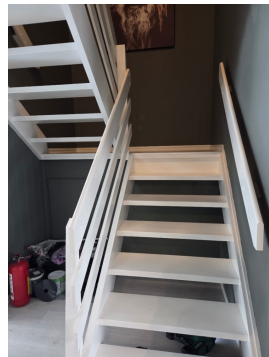
### TG 1 Innvendige trapper

Innvendig trapp er oppført i malt trekonstruksjon. Malt i trinn. Rekkverk og vanger i malt trevirke.

Forskriftsmessig rekkverk etablert til trapp.

Merknad på lysåpninger mellom trinn.

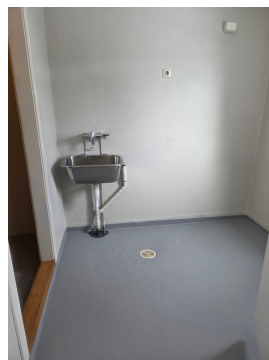
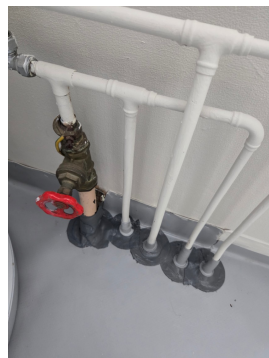
Vaskerom har nylig etablert Basseng membran på gulvflater. Malt tapet på veggflater. Det er montert skyllekar i stål, VV tank på 200 liter og opplegg til vaskemaskin.

Dør fra vaskerom til uteareal.

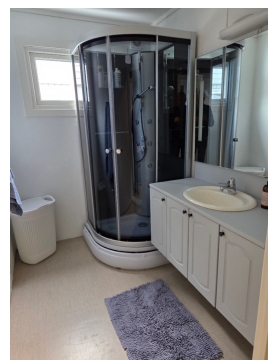
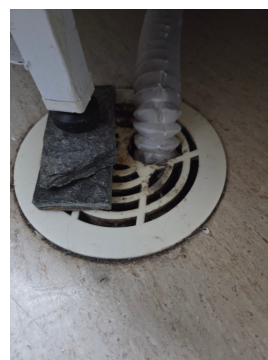
- Manglende oppgradering av våtrommet medfører høy risiko for at konstruksjonene ikke vil tåle vanlig bruk av vann eller lekkasjer. Selv om det er dusjkabinett, er det fortsatt en betydelig risiko for at våtrommets konstruksjoner ikke tåler lekkasjer. Dette kan føre til fuktskader på tilstøtende konstruksjoner.

Såfremt tett dusjkabinett er etablert på bad vil badetrom fylle sin funksjon. Ønskes bad brukt til dusjing direkte på vegg og gulvflater må tiltak beregnes.

Kostnadsestimat: 100 000 - 200 000

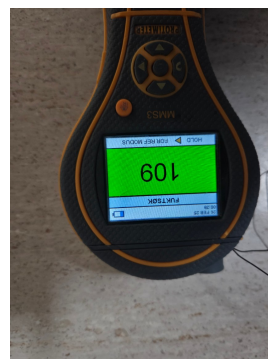
#### ! TG 1 Tilliggende konstruksjoner våtrom

Ingen fuktverdier ble målt i vegg ved hulltagning. Tørt trevirke. Såfremt tett dusjkabinett er etablert på badetrom vil bad fylle sin funksjon. Ønskes bad brukt til dusjing direkte på vegg og gulvflater må tiltak beregnes.

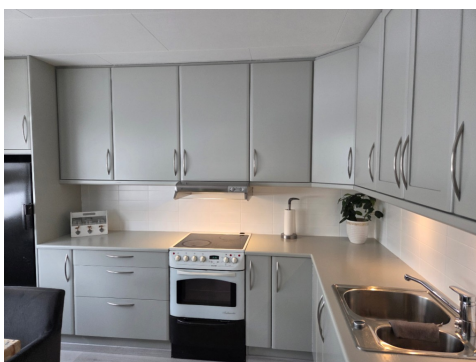
#### TG 1 Overflater og innredning

Boligens kjøkkeninnredning består av malt slette dør og skuffronter i MDF. Benkeplate i laminat med benkebeslag i stål. Fliser mellom over og underskaper. Ventilator ført ut i yttervegg.

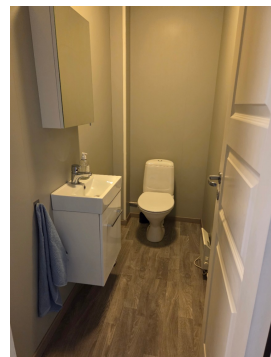
#### TG 1 Overflater og konstruksjon

Toalettrom har etablert gulvmontert toalett. Servant på vegg. Ventilasjon består av mekanisk avtrekk.

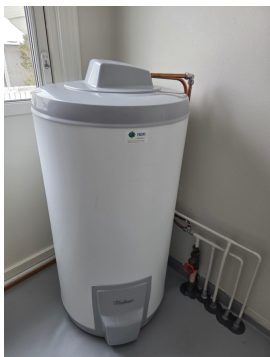
#### TG 2 Vannledninger

Vann og avløpsnett tilkoblet kommunalt nett.  
Kobber vanninntak. Kobber rør til vann nett. Plast avløpsrør.  
VV-bereder er på 200 l og er fra 2024. VV bereder etablert i vaskerom.  
Det ble ikke påvist synlige negative avvik under befaringen, foruten normal slitasje.  
Tg er vanskelig å vurdere pga. manglende kunnskap og dårlige kontrollmuligheter, men henviser til levetidsbetraktninger.  
Normal levetid for vannledning av PE/PEX er 25 til 75 år.  
Normal levetid for vannledning av kobber er 25 til 75 år.  
Normal levetid for lodding er 25 til 75 år.  
Normal levetid for avløpsledninger av plast er 25 til 75 år.  
Normal levetid for tappebatterier er 10 til 25 år.

- Det er ikke behov for utbedringstiltak siden anlegget fungerer i dag, men ut ifra alder kan skader plutselig oppstå på eldre anlegg.
