# Holsetgata 17 B 2317 HAMAR

## Tilstandsrapport Eierskifte

Boligtype: Leilighet i boligblokk

Byggeår: 2003

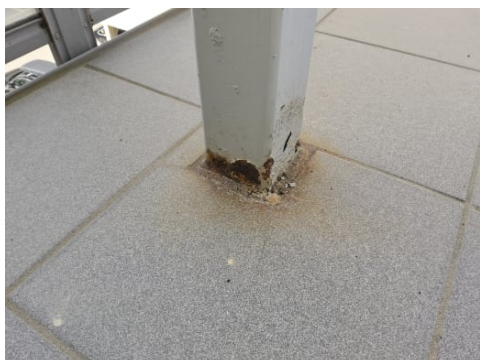
Rust på metallsøyle til overliggende balkong.

Det registreres moderate tegn til bomlyd (tegn til hulrom) under enkelte gulvfliser. Eksakt årsak er ikke kjent. Tiltak vurderes ikke til å være nødvendig, men forholdet bør holdes under oppsikt. Det registreres avflasket maling på betong til overliggende balkong og rust på metallsøyler.

Overflatebehandling bør påregnes.

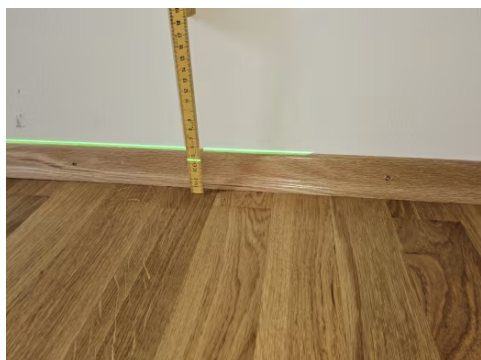
Etasjeskille er kontrollert med nivelleringslaser.

Det vurderes at det ikke er behov for umiddelbare tiltak, men ved eventuell legging av nytt gulv som stiller krav til planhet av underlaget, bør avretting påregnes.

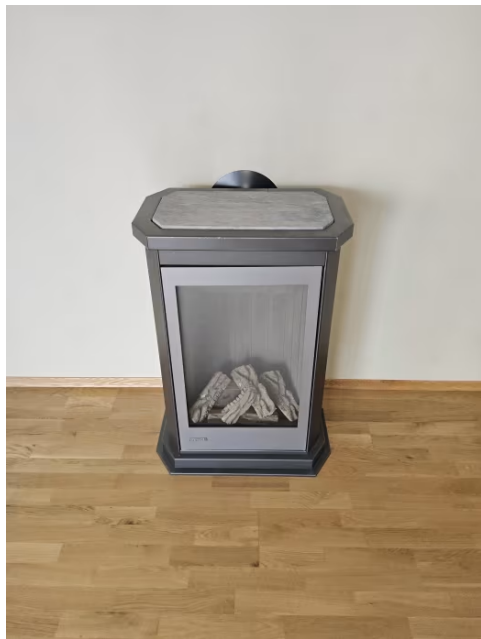
Gasspeis i stue.

| Det anbefales at det innhentes dokumentasjon på når forrige service på anlegget ble utført. Alternativt så bør det utføres service på anlegget. | |

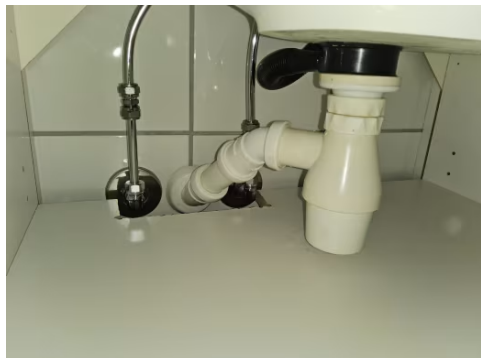
Leiligheten har synlige avløpsrør av plast.

På grunn av sen avrenning fra tappested anbefales en kontroll / utbedring av rørlegger.

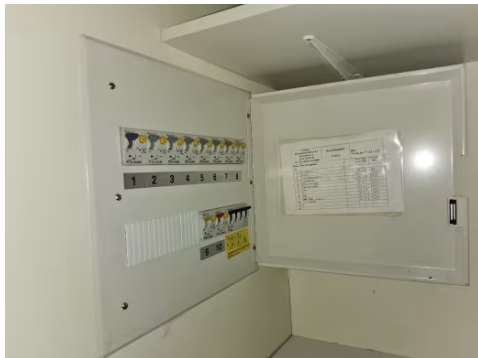
Sikringsskap er plassert i bod.

Samsvarserklæring på utført arbeid bør fremskaffes, alternativt så bør det gjennomføres en utvidet el-kontroll av en elektrofaglig person og nødvendige tiltak vurderes deretter.

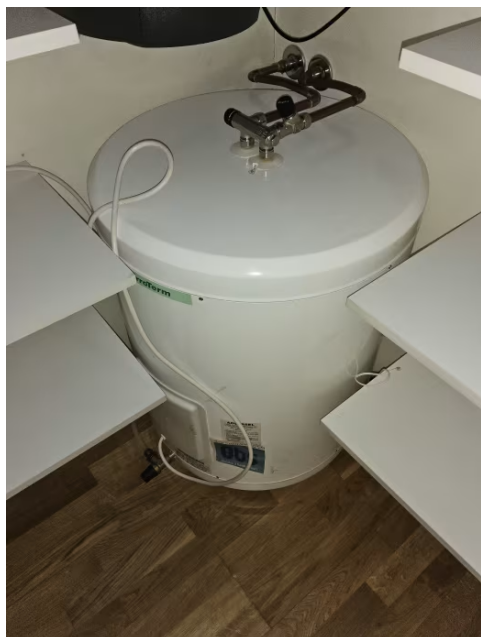
Varmtvannsbereder er plassert i bod.

Varmtvannsbereder er plassert i rom uten sluk/overløp eller annen sikring mot fuktskader. Konsekvens kan være at det oppstår fuktskader hvis lekkasje fra varmtvannsbereder skulle oppstå. Berederen er over 20 år og har derfor usikker restlevetid.

En utskifting av bereder som følge av oppnådd alder/( over 20 år) er påregnelig. Vannstoppeventil på bereder anbefales etablert.

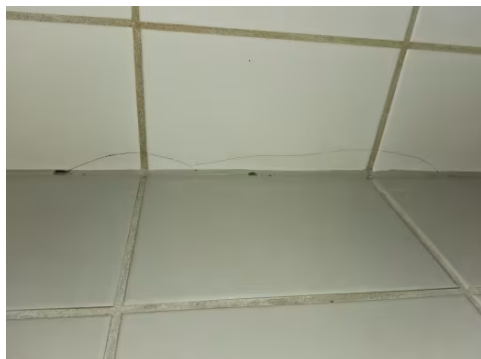
Det registreres sprekker i enkelte veggfliser i dusjsonen.

Gulvet er flatt og har stedvis motfall. Gulvskinne for dusjhjørne danner en sperre mot sluk og denne er høyere enn tettesjiktet ved døråpning og lekkasjevann vil ikke ledes til sluk på grunn av manglende fall. Det registreres bomlyd (tegn til hulrom) under enkelte gulvfliser. Eksakt årsak er ikke kjent. Forholdet indikerer manglende vedheft mellom flis og underlag. Enkelte veggfliser i dusjsjonen er skadet / sprukket.

Badet fungerer med dagens tilstand, men på grunn av påviste forhold anbefales montert et dusjkabinett for å unngå ytterligere fuktbelastning, og det bør monteres en automatisk vannstopper med fuktsensor ved dør i påvente av en oppgradering av våtrommet.

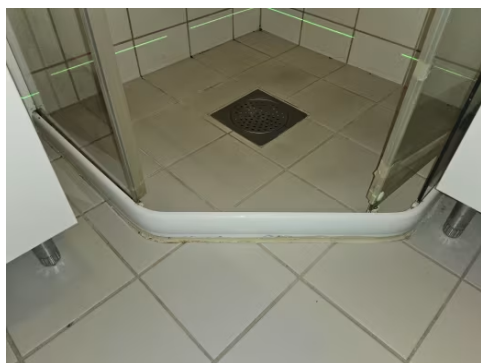
Sluk er isolert inne i dusjsonen.

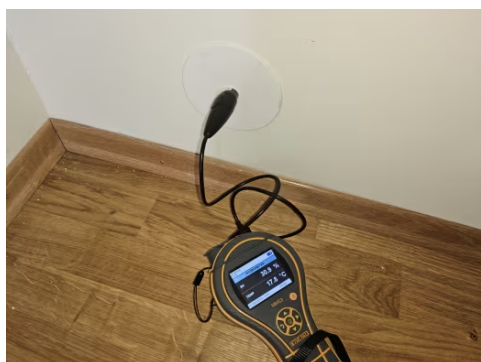
Bilde fra fuktmåling i veggkonstruksjon tilstøtende våtsone.

Det er foretatt hulltaking med 73 mm hullbor fra tilstøtende soverom. Undersøkelsen viser ingen tegn til skader eller fukt i konstruksjonen. Relativ fuktighet ble målt til 30,9 prosent, ved 17,8 celsius.

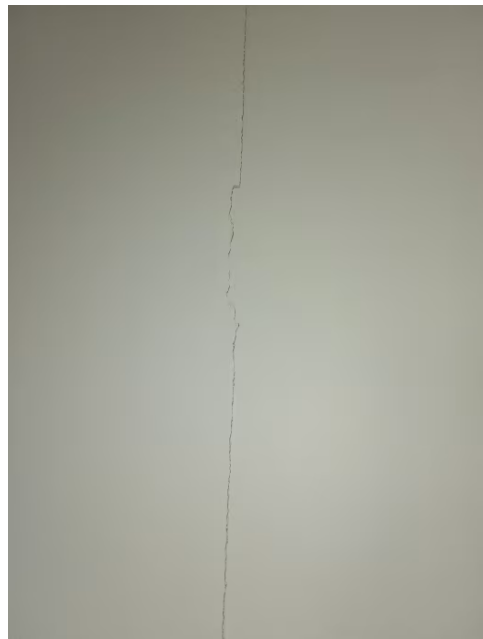
Bilde av sprekk i plateskjøt.

Det registreres stedvis riss/sprekker på veggflater. Eksakt årsak er ukjent, men forholdet kan tyde på setninger fra bygget ble oppført.

Det anbefales å foreta en gjenpussing av riss og sprekker på veggflater, slik at forholdet kan observeres over tid, med tanke på om dette er under utvikling eller er stabilt.

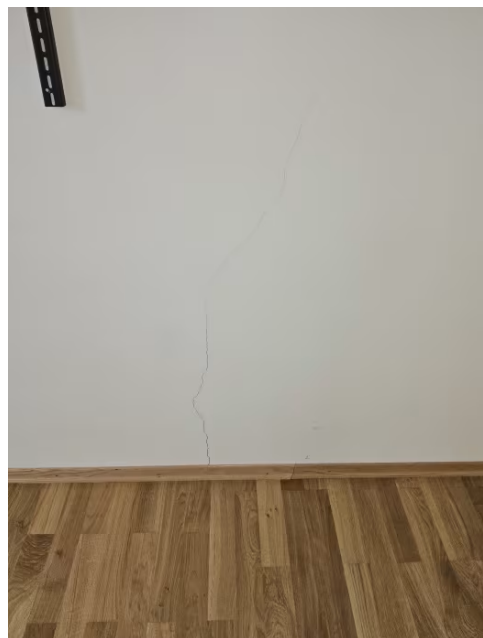
Bilde av riss i mur.
