Tilstandsrapport

Fritidsbolig hytte nr. 9

Nord-Torpvegen 1841, 2880 NORD-TORPA

Oppdragsnr.: 21008-1425

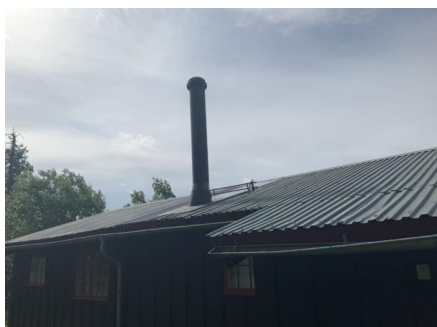
Nedløp og beslag

Når takvann ikke ledes bort fra bygningen påfører dette konstruksjonene (ringmur, grunnmur, drenering og fuktsikring) unødvendig høy fuktbelastning. Anbefaler at man kobler et 3-4m langt overvannsrør til nedløpet. Røret legges oppå terrenget eller graves ned vekk fra grunnmuren/bygningen.

Nye takrenner og nedløp anbefales. Det er ikke krav om utbedring opp til dagens krav for snøfangere, men pga. sikkerhet anbefales dette etablert. Det er imidlertid nødvendig å kNår takvann ikke ledes bort fra bygningen påfører dette konstruksjonene (ringmur, grunnmur, drenering og fuktsikring) unødvendig høy fuktbelastning. Anbefaler at man kobler et 3-4m langt overvannsrør til nedløpet. Røret legges oppå terrenget eller graves ned vekk fra grunnmuren/bygningen.

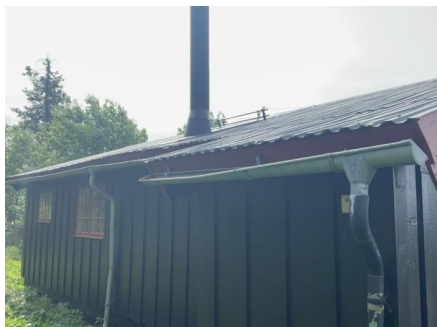
TG 2 Veggkonstruksjon

Det er observert glipper / åpninger i overganger / lufting i veggkonstruksjon der skadedyr kan komme inn. Småsprekker nederst på kledning er registrert. Kledning bærer stedvis preg av elde og slitasje. Lufting av kledningen er ikke iht. dagens anbefalte løsning, men heller ikke dårligere enn normal løsning ved husets byggeår.

Det er ikke behov for straktiltak i forhold til åpninger der skadedyr kan komme inn, men det anbefales å følge med på tilstand slik at det kan avdekkes på et tidlig tidspunkt dersom det registreres skadedyr inne i veggkonstruksjonen. Dersom det ønskes å gjennomføre tiltak for å Det er ikke behov for straktiltak i forhold til åpninger der skadedyr kan komme inn, men det anbefales å følge med på tilstand slik at det kan avdekkes på et tidlig tidspunkt dersom det registreres skadedyr inne i veggkonstruksjonen. Dersom det ønskes å gjennomføre tiltak for å stenge for inntrengning av skadedyr må alle glipper / åpninger med størrelse over 6 mm tettes, ved en slik utbedring må det påses at ventilering av veggkonstruksjon ivaretas. Liten lufting, men ikke dårligere enn krav ved byggeår. Utbedring av lufting vil ikke være lønnsomt som enkeltstående tiltak, men ved skifte av utvendig kledning- bør det lages tilstrekkelig lufting. Manglende lufting gir økt risiko for fuktskader i konstruksjonen.

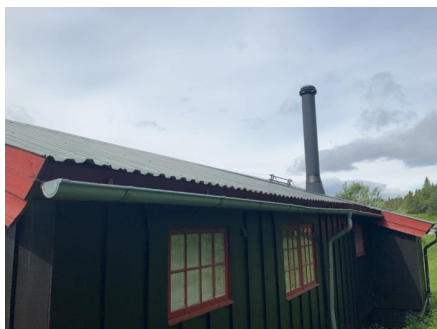
TG 2 Vinduer

Trevinduer med 1+1 lags glass.

Oppgraderinger/utskiftninger bør påregnes. Konsekvens av avviket/eldre vinduer/dårlige vinduer, gir en fremtidig kostnad på fornyelse/vedlikehold. Eldre isolerglass medfører økt forbruk av energi til oppvarming. Varmetap fra vinduer kan forårsake at varm luft stiger inn på kaldtloft og er med på å skape kondens og ising på taktro i den kalde årstiden.

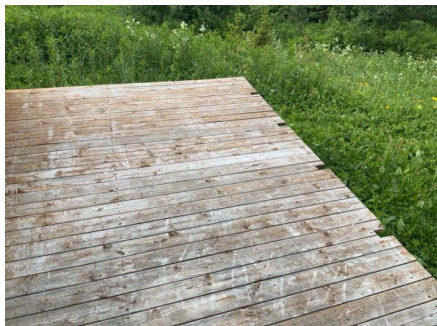
TG 2 Utvendige trapper

Trapp i treverk.

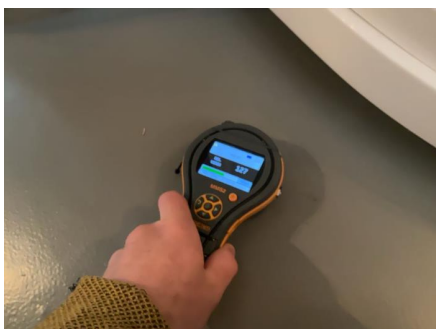
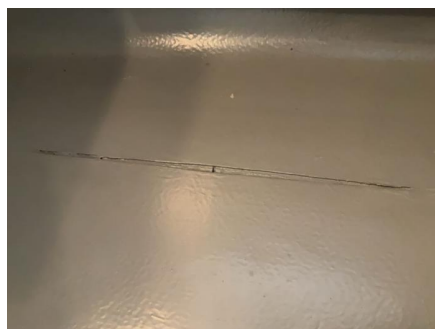
Ved bruk av fuktindikator på utsatte steder registrerte jeg ingen unormale verdier. Sprekk i membran, våtrommet er utett. Fall fra sluk er registrert (motfall).

Sprekk i belegg/membran.

Brukstiden til våtrommet vil kunne forlenges ved å gjøre tiltak som hindrer vann direkte på overflater. Dette vil likevel bare sikre mot skader i forhold til bruksvann, ved lekkasje fra rør/ installasjoner vil det være fare for skade på tilstøtende konstruksjoner. Det anbefales derfor å gjøre en vurdering av hvordan våtrommet skal brukes videre, og hvilke risiko som er forbundet med videre bruk av våtrommet. Kostnadsestimatet gis for full oppgradering med vanlig standard for våtrom.

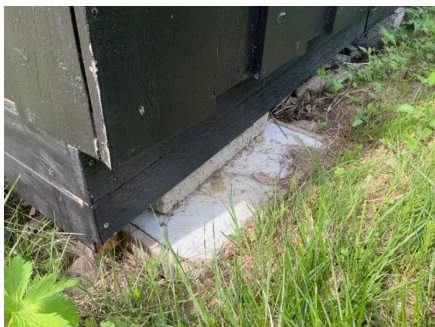
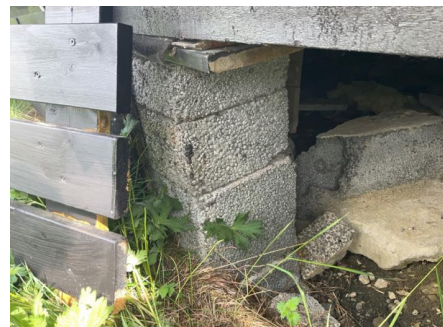
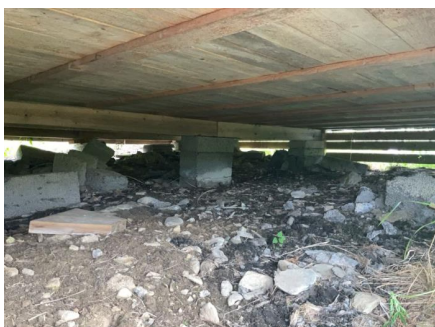
Fundamenter har setningsskader, det er registrert skjeve pillarer/fundamenter. Fundamentene er ikke satt på telesikker masse.

Fundamenter som ikke står på telesikker masse uten tilstrekkelig fuktsikring vil sannsynligvis bevege seg gjennom årstiden som følge av tele og fuktighet. Konstruksjonen krever jevnlig ettersyn, særlig etter vinterhalvåret. Om ikke konstruksjonen observeres er det fare for total svikt i fundamentene.

Overvåk tilstanden jevnlig. Tidspunktet for reparasjon og eventuelt når dette er nødvendig er vanskelig å si noe om.
