Nord-Torpvegen 1841 - hytte 9, 2880 NORD-TORPA

Befaringsdato: 03.06.2024

Tilstandsrapport

FRITIDSBOLIG HYTTE NR. 9

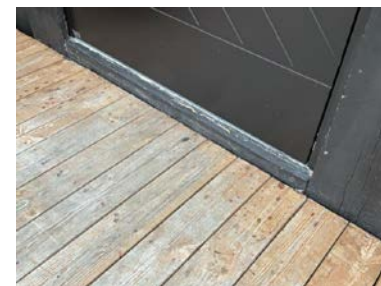
TG 3 Balkonger, terrasser og rom under balkonger

Ingen beslag montert utvendig.

Kostnadsestimert: 10 000 - 50 000

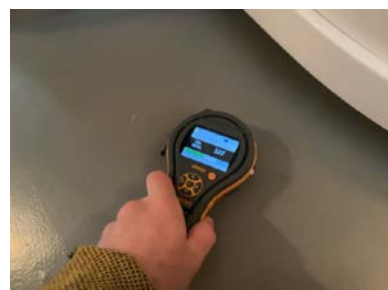
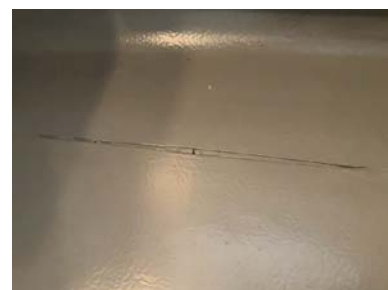
Sprekk i belegg/membran.

Brukstiden til våtrommet vil kunne forlenges ved å gjøre tiltak som hindrer vann direkte på overflater. Dette vil likevel bare sikre mot skader i forhold til bruksvann, ved lekkasje fra rør/ installasjoner vil det være fare for skade på tilstøtende konstruksjoner. Det anbefales derfor å gjøre en vurdering av hvordan våtrommet skal brukes videre, og hvilke risiko som er forbundet med videre bruk av våtrommet. Kostnadsestimatet gis for full oppgradering med vanlig standard for våtrom.

Kostnadsestimat: 50 000 - 100 000

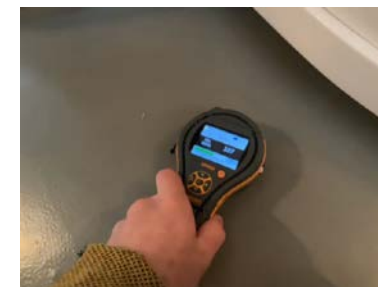
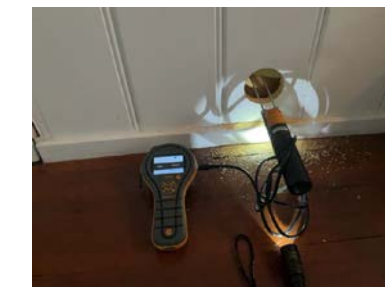
Ved bruk av fuktindikator på utsatte steder registrerte jeg ingen unormale verdier.

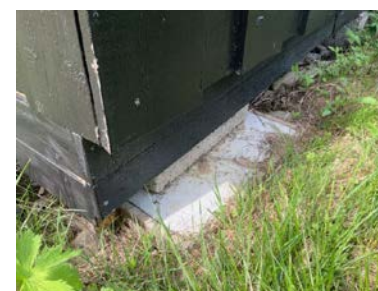
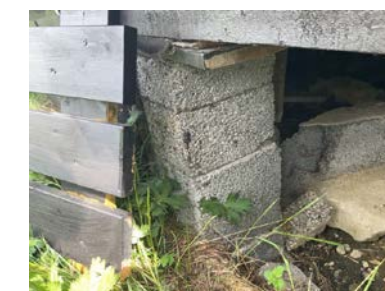
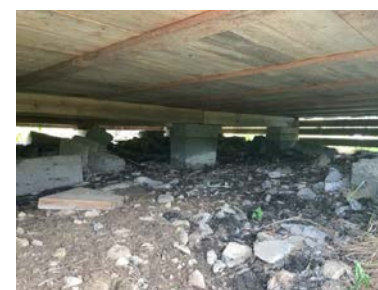
Fundamenter har setningsskader, det er registrert skjeve pillarer/fundamenter. Fundamentene er ikke satt på telesikker masse.

Overvåk tilstanden jevnlig. Tidspunktet for reparasjon og eventuelt når dette er nødvendig er vanskelig å si noe om. Fundamenter som ikke står på telesikker masse uten tilstrekkelig fuktsikring vil sannsynligvis bevege seg gjennom årstiden som følge av tele og fuktighet. Konstruksjonen krever jevnlig ettersyn, særlig etter vinterhalvåret. Om ikke konstruksjonen observeres er det fare for total svikt i fundamentene.
