# Engstubben 1 2460 OSEN

## Tilstandsrapport Eierskifte

Boligtype: Fritidsbolig

Byggeår: 1998

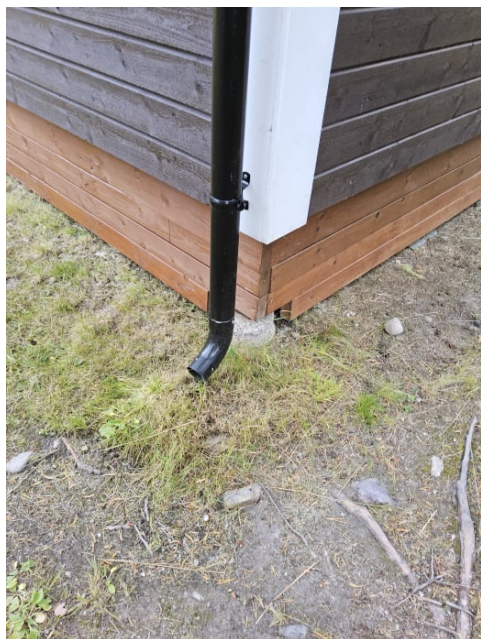
Bilde viser taknedløp avsluttet over bakken.

Terrengfallet rundt fritidsboligen kan ikke kontrolleres grunnet plassering av terrasse mot grunnmur.

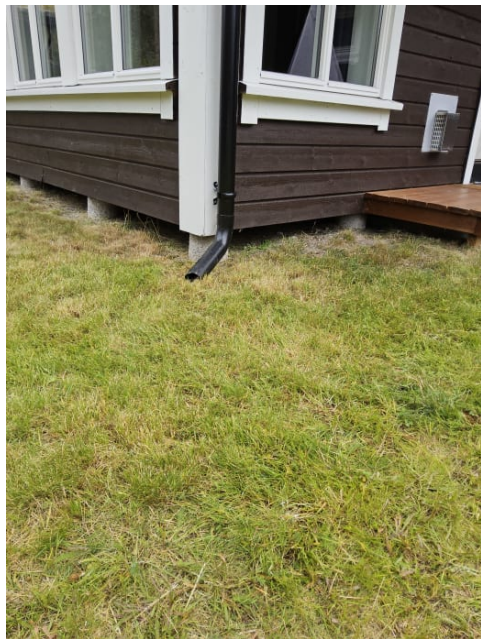
Bilde viser begrenset adkomst til krypkjeller.

Krypkjelleren har begrenset adkomst. Det gjøres oppmerksom på at en krypkjeller er en utsatt konstruksjon hvor det er små marginer før skader oppstår, og en inspeksjon er viktig for stadfesting av tilstand.

Adkomst til hele krypkjelleren bør etableres slik at kontroll kan foretas.

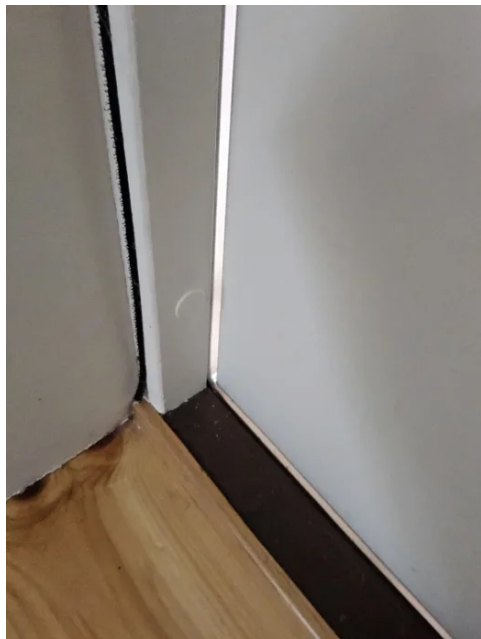
Bilde viser glippe mot tettelst.

Omramminger er ført for nærme vannbrett med påfølgende fare for oppfukning og skader over tid.

Det bør etableres klaring mellom omramminger og vannbrett.

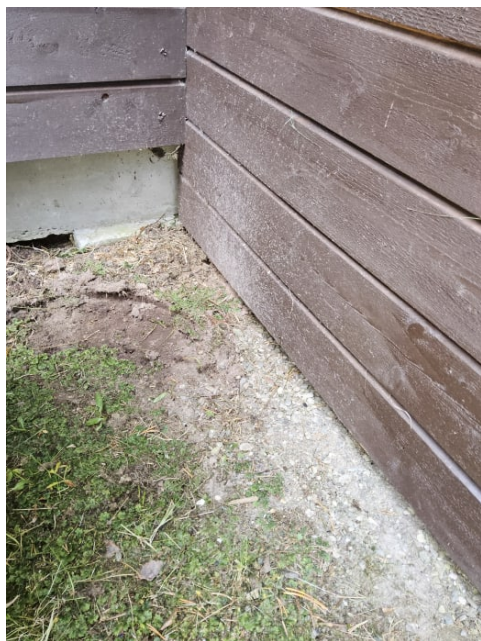
Bilde viser kledning avsluttet for nærme bakken.

Kledningen er avsluttet for nærme bakken med påfølgende fare for oppfukning og skader over tid.

Jevnlig ettersyn anbefales slik at tiltak kan iverksettes ved behov.

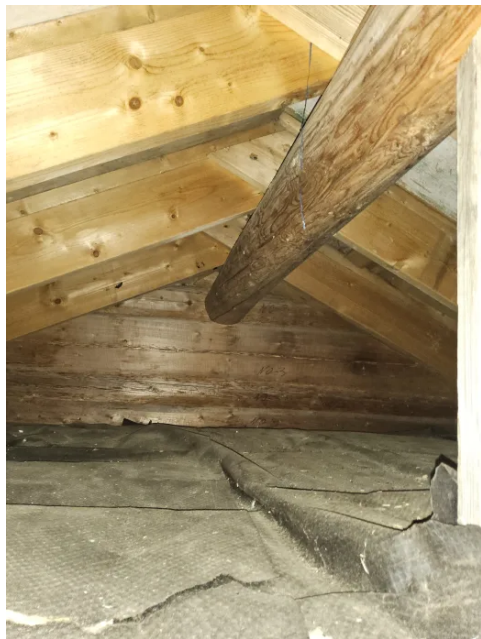
Bilde viser del av kaldtloft.

| Det registreres eldre fuktmerker på ett kaldtloft. Det ble gjennomført fuktmåling i område med fuktmerker uten at det ble registrert forhøyede verdier (piggmåling: 10,6 vektprosent). Spor etter gnagere er observert. Gnagere kan føre til skader på bygningen. Omfanget er uvisst. | |

| Videre undersøkelser av fagkyndig for å kartlegge omfang og inntreksveier anbefales. | |

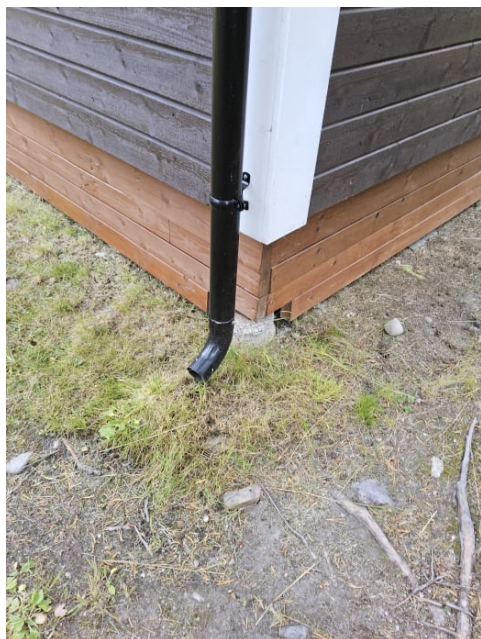
Bilde viser taknedløp.

| Det ble registrert buling/skade i nedløpsrør som er et symptom på frostspreng. | |

| Utbedring av skader anbefales. | |

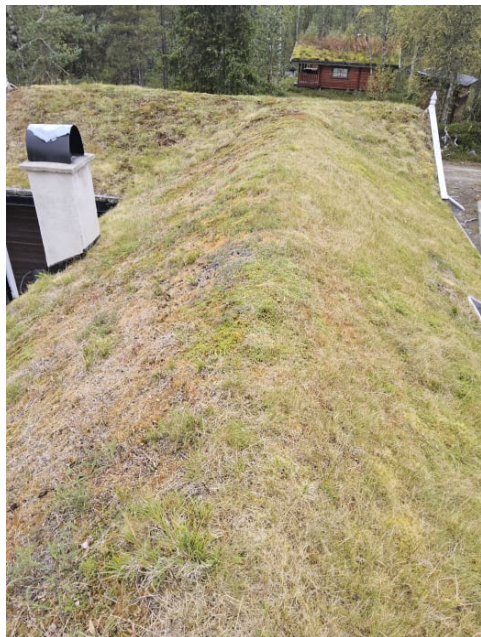
Bilde viser takteking.

Taktekingen har nådd en alder som gjør tettheten usikker i tiden som kommer. Deler av taktekingen er oppgradert i forbindelse med lekkasje. Arbeidet er i følge selger utført på egeninnsats/dugnad, med den risiko dette innebærer.

Basert på ovennevnte forhold anbefales jevnlig ettersyn slik at tiltak kan iverksettes ved behov.

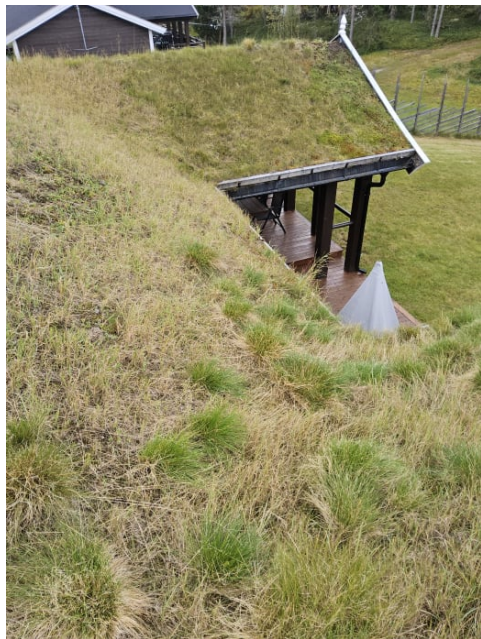
Takvinkelen er 27 grader eller mer og det vil være krav til montering av snøfangere over inngangsparti. Det er ikke etablert noen snøfanger på taket.

Tak som har helling (uansett hellingsgrad), skal ha fastmontert stige forbi pipa. Takstigen skal være festet i bærende konstruksjon (takstoler). Takstiger av tre, eller takstiger som er festet med bøyler over mønet eller i kjetting rundt pipe er ikke godkjent. Det er ikke etablert noen takstige.

Bilde viser manglende snøfanger.

Snøfanger bør etableres for god personsikkerhet. Forskriftsmessig adkomst for feier bør etableres.

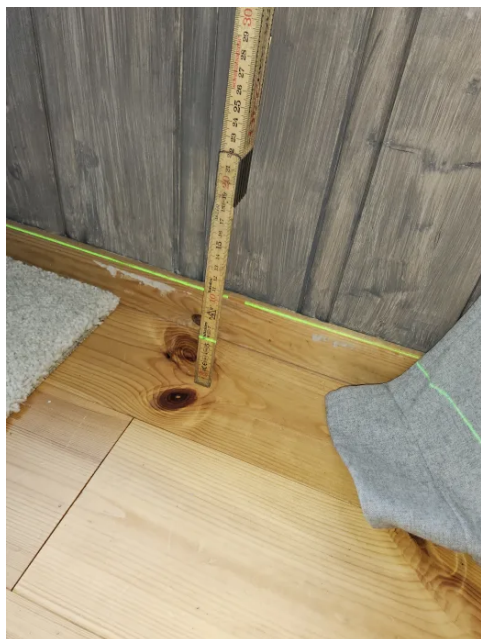
Bilde viser måling av etasjeskiller.

Kontroll av etasjeskille utføres med nivelleringslaser. Det tas stikkprøver i to retninger i minst to rom per etasje der det lar seg gjøre. Ingen vesentlige avvik ble registrert. Målt lokalt avvik er <10mm og totalt avvik <15 mm pr. rom.
