# Tilstandsrapport

Boligbygg med flere boenheter

Kronprinsens gate 14, 4614 KRISTIANSAND S

Rapportdato: 30.10.2025

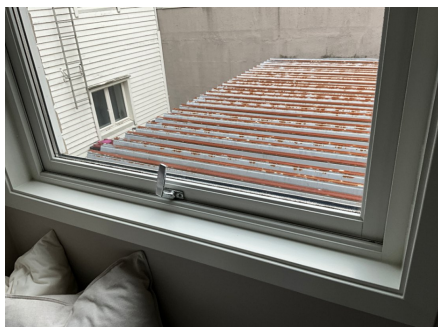
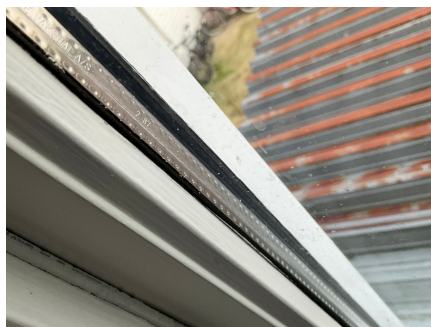
#### TG 2 Vinduer

- Karmene i vinduer er slitte og det er sprekker i trevirket.
- Tilstandsgrad 2 gis når bygningsdelen har vesentlige avvik. Bygningsdelen skal enten ha feil utførelse, en skade eller symptomer på skade, sterk slitasje eller nedsatt funksjon. Graden gis når bygningsdelen trenger vedlikehold eller tiltak i nær fremtid. Graden skal også brukes når delen er gammel og det er grunn til å varsle om faren for skader på grunn av alderen, eller når det er grunn til å overvåke delen spesielt på grunn av fare for større skader eller følgeskader.

- Det må påregnes noe vedlikehold og at enkelte vinduer må skiftes ut.

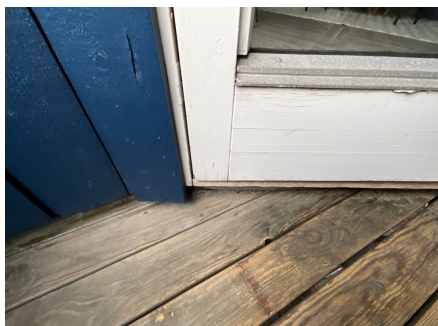
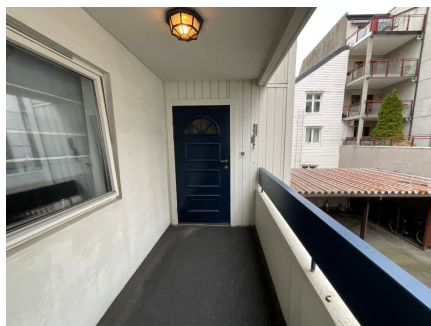
#### TG 2 Dører

- Karmene i dører er værslitte utvendig og det er sprekker i trevirket.
- Tilstandsgrad 2 gis når bygningsdelen har vesentlige avvik. Bygningsdelen skal enten ha feil utførelse, en skade eller symptomer på skade, sterk slitasje eller nedsatt funksjon. Graden gis når bygningsdelen trenger vedlikehold eller tiltak i nær fremtid. Graden skal også brukes når delen er gammel og det er grunn til å varsle om faren for skader på grunn av alderen, eller når det er grunn til å overvåke delen spesielt på grunn av fare for større skader eller følgeskader.

- Det må påregnes noe vedlikehold og at enkelte dører må skiftes ut.

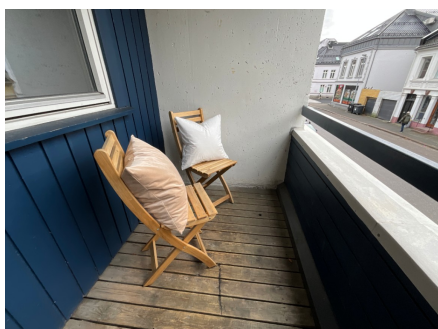
#### TG 2 Balkonger, terrasser og rom under balkonger

- Rekkverket er for lavt i forhold til dagens krav til rekkverkshøyder.
- Balkonger, terrasser skal ha rekkverk med høyde minimum 1,2 m der nivåforskjellen er mer enn 10,0 meter og minimum 1,0 meter der nivåforskjellen er inntil 10,0 meter.

- Det er ikke krav om utbedring av rekkverkshøyde opp til dagens forskriftskrav.

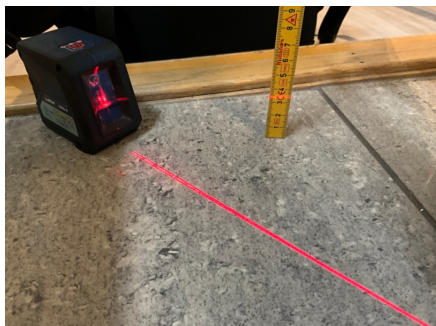
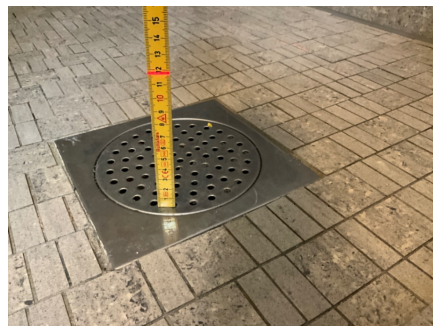
Det er flislagt gulv med elektriske varmekabler. Det er 90 mm. høydeforskjell fra flis ved dør til slukrist. Dusjsinjen er nedsenket med 40 mm.

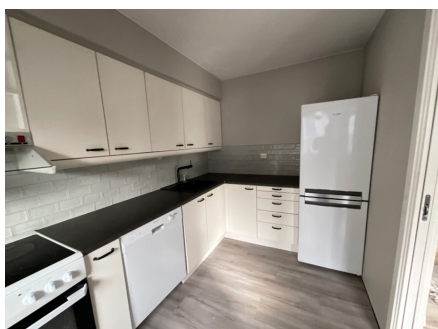
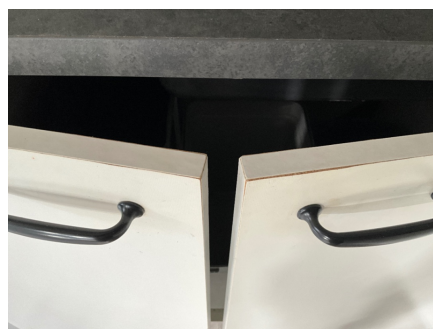
- Det er påvist fuktskjolder i overflater.

- Overflater må utbedres eller skiftes.

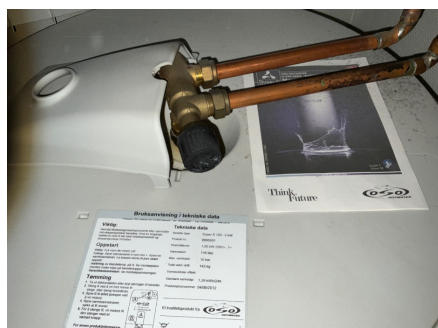
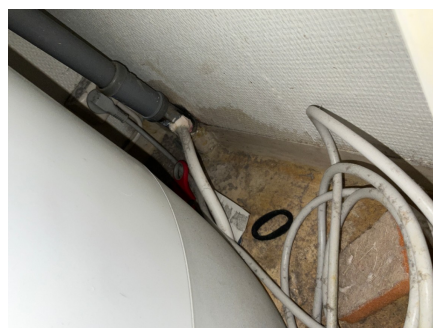
Den elektriske tilkoblingen med stikkontakt kan medføre økt fare for brannutvikling, grunnet belastningen tilkoblingen utsettes for.

Tilstandsgraden settes i tråd med krav gitt i gjeldende standard (NS3600)
