# Tilstandsrapport

Enebolig

Rødvollen 5, 1621 GRESSVIK

Befaringsdato: 16.02.2025

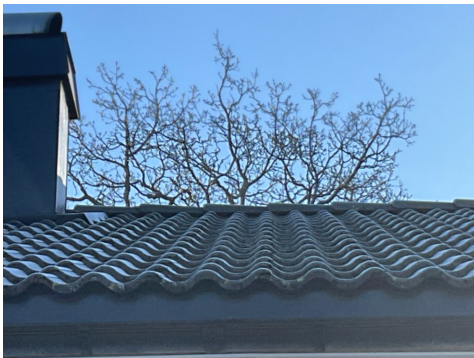
### ! TG 2 Takteking

Taket er tekket med betong takstein med ukjent alder.

- Mer enn halvparten av forventet brukstid er passert på taktekingen.
- Mer enn halvparten av forventet brukstid er passert på undertak.

- Tidspunkt for utskiftning av undertak nærmer seg.
- Overvåk tilstanden jevnlig. For å få tilstandsgrad 0 eller 1 må tekkingen skiftes ut, men tidspunktet for når dette er nødvendig er vanskelig å si noe om.
- Tidspunkt for utskiftning av takteking nærmer seg.

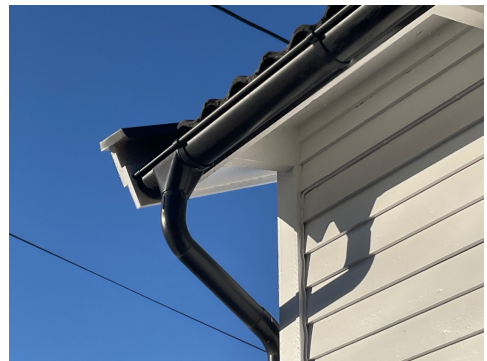
### ! TG 2 Nedløp og beslag

Takrenner og nedløp av plastbelagt stål.

- Det mangler snøfangere på hele eller deler av taket, men det var ikke krav om dette på byggemeldingstidspunktet.

- Mer enn halvparten av forventet brukstid er passert på renner/nedløp/beslag.

- Det er ikke krav om utbedring av snøfangere opp til dagens krav.
- Overvåk tilstanden jevnlig. For å få tilstandsgrad 0 eller 1 må beslag/renner/nedløp skiftes ut, men tidspunktet for når dette er nødvendig er vanskelig å si noe om.

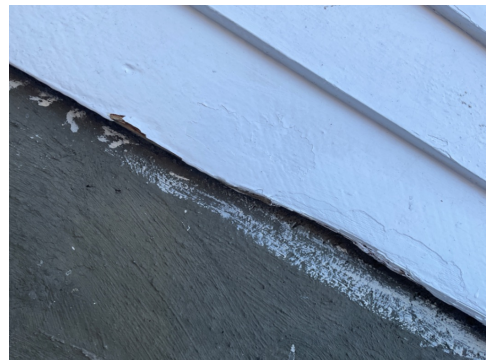
### ! TG 2 Veggkonstruksjon

Yttervegger i bindingsverk med liggende kledning.

- Det er værslitt/oppsprukket trevirke/trepaneler.

- Lokal utbedring/utskiftning bør utføres.

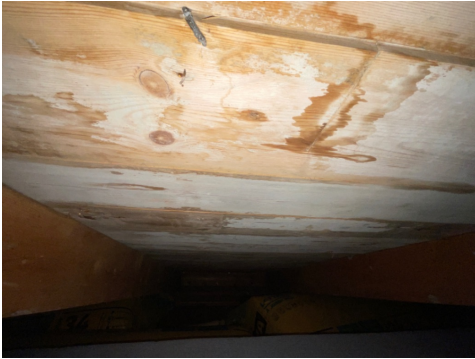
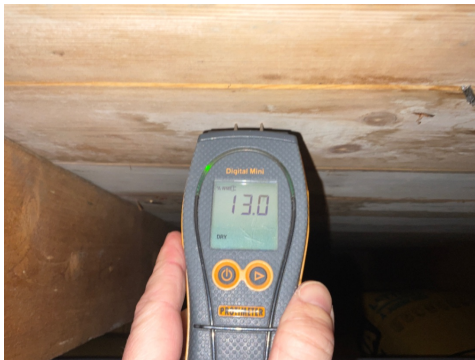
### ! TG 2 Takkonstruksjon/Loft

Konstruksjonen er undersøkt via kneloft, taket forøvrig går helt til mønet.  
Godt utluftet konstruksjon.

- Undertaket er misfarget.

Tilstanden må overvåkes, og sees i sammenheng med alder beskrevet under «Taktekking».

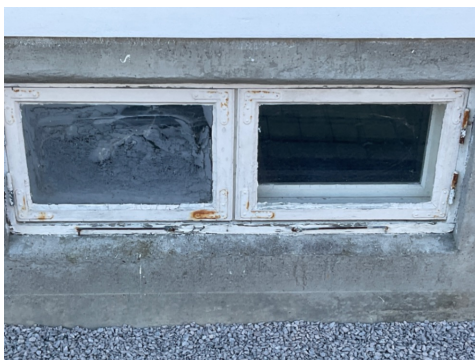
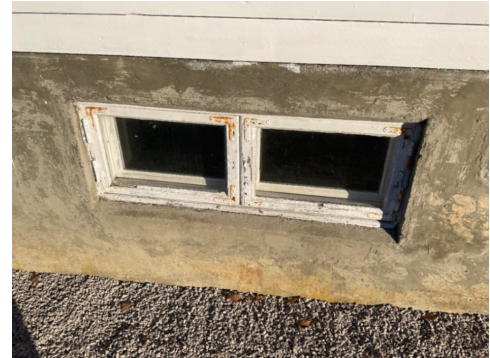
## ! TG 2 Vinduer

Vinduer med rammer og karmene i tre med isolerglass fra 2012 og nyere dato.

- Karmene i vinduer er slitte og det er sprekker i trevirket.

- Det må foretas lokal utbedring.
- Det må påregnes noe vedlikehold og at enkelte vinduer må skiftes ut.

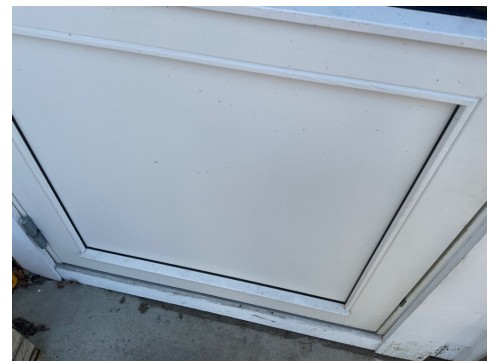
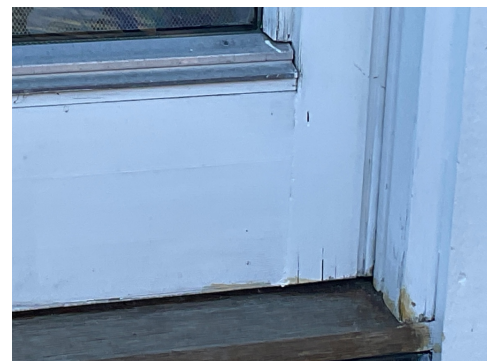
## ! TG 2 Dører

Ytterdør i tre fra nyere dato.

- Karmene i dører er værslitte utvendig og det er sprekker i trevirket. Gjelder terrassedør.

- Det må påregnes noe vedlikehold og at enkelte dører må skiftes ut.

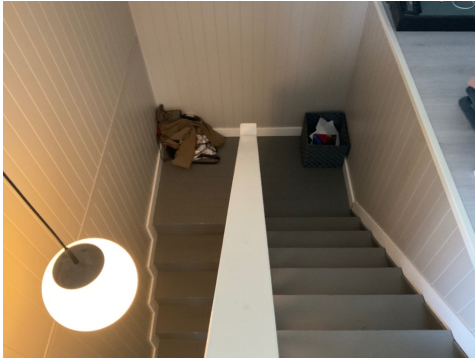
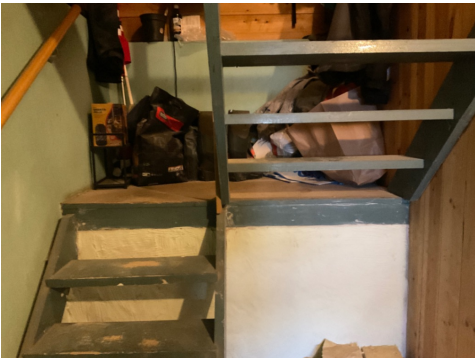
### TG 3 Innvendige trapper

Lukket og åpen trapp i malt tre mellom etasjene.

**Kostnadsestimat: Under 10 000**

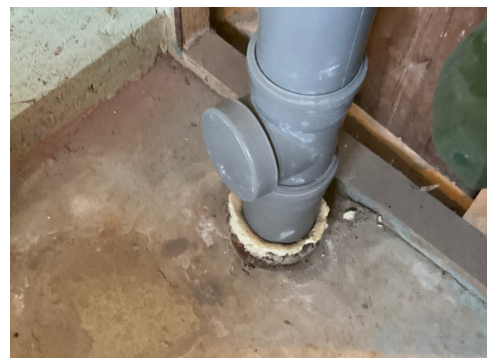
### ! TG 2 Avløpsrør

Avløpsrør av plast og støpejern.

- Det er ikke behov for utbedringstiltak siden anlegget fungerer i dag, men ut ifra alder kan skader plutselig oppstå på eldre anlegg.

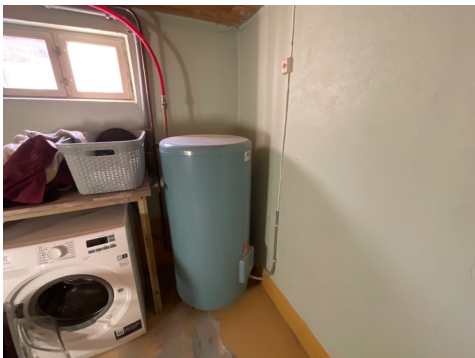
## Varmtvannstank

Varmtvannsbereder på 200 liter fra 1980-tallet.  
Montert i «vaskekjeller».

- Det er ikke behov for utbedringstiltak siden tanken fungerer i dag, men ut ifra alder kan skader plutselig oppstå på eldre tanker.

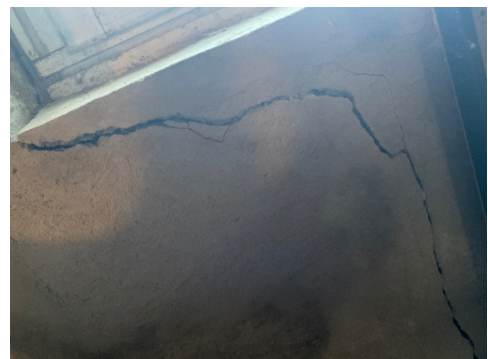
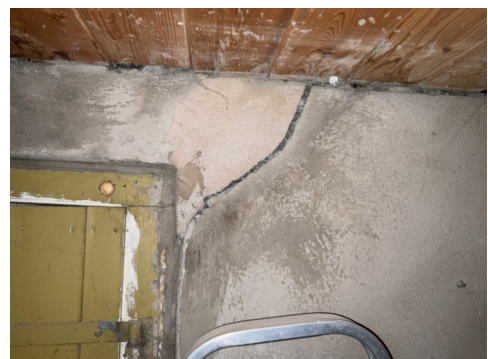
### TG 2 Grunnmur og fundamenter

Grunnmur av plaststøpt betong.

- Det er registrert horisontalriss som er symptom på jordtrykk.
- Det er registrert skråriss som er symptom på setninger.
- Grunnmuren har sprekkdannelser.

- Lokal utbedring må utføres.

Videre må tilstanden overvåkes.

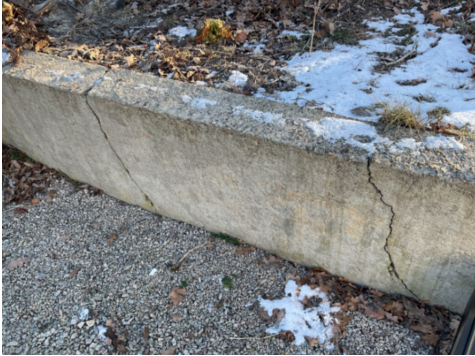
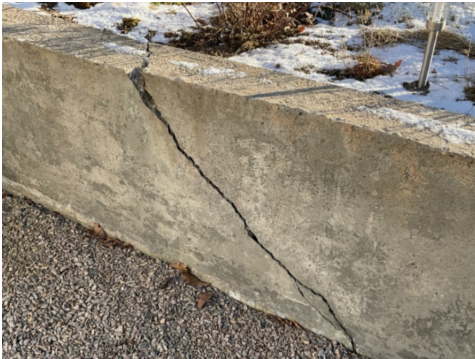
### TG 3 Forstøtningsmurer

Forstøtningsmur av betong.

- Det er påvist større sprekker og/eller skjevheter i muren.

Kostnadsestimat: 10 000 - 50 000
