# Tilstandsrapport

Hytte

Murkhøvd 70 M, 2940 HEGGENES

Befaringsdato: 13.08.2024

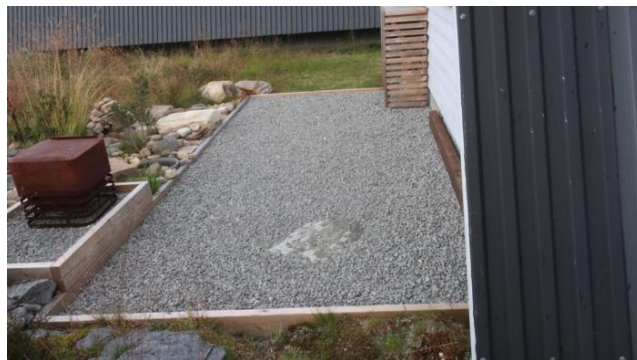
Uteplass på baksiden av hytta er under bygging. (Samme som uteplass hos nabo.)

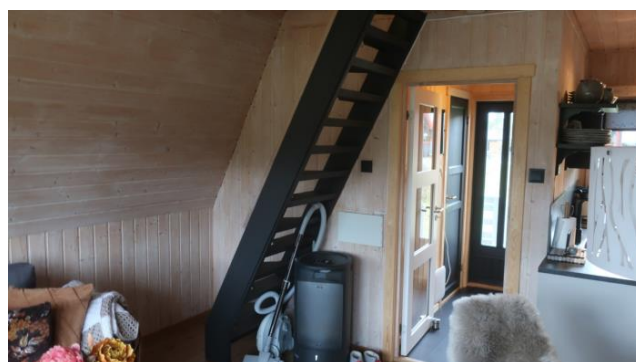
## ! TG 2 Innvendige trapper

- Det mangler håndløper på vegg i trappeløpet.

Trapp skal ha forsvarlig rekkverk og solid håndlist på begge sider (fra 1967-forskrift).

Malt heltre furu trapp mellom første og andre etasje.

- Håndløper må monteres på vegg for å tilfredsstille krav på byggetidspunktet.

Trappen er bratt så det vil være en fordel med håndløper på begge sider.

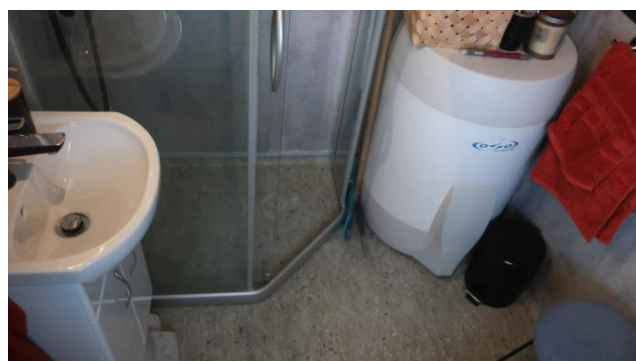
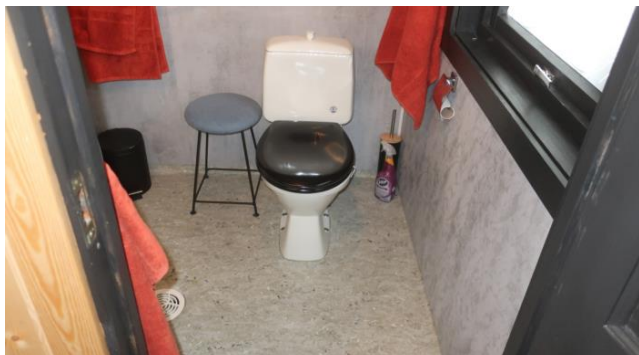
### ETASJE 1 > BAD

Bad fra byggeår, oppført etter byggeforskrift fra før 1997.

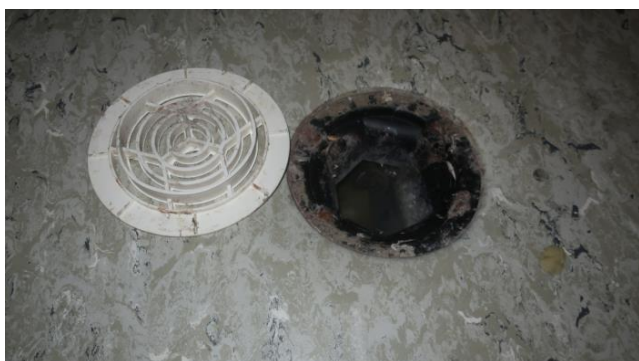
### ! TG 1 Sluk, membran og tettesjikt

Plastsluk med belegg under klemring.

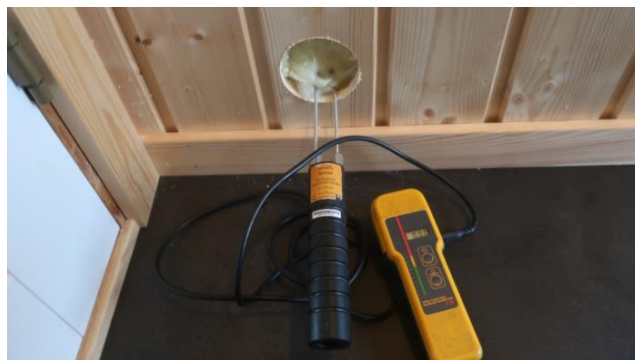
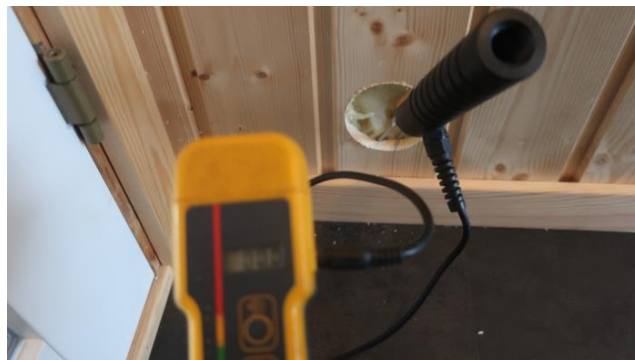
### ! TG 0 Tilliggende konstruksjoner våtrom

Tatt hull for fuktsøk i våt sone. Tørt i vegg og svill.

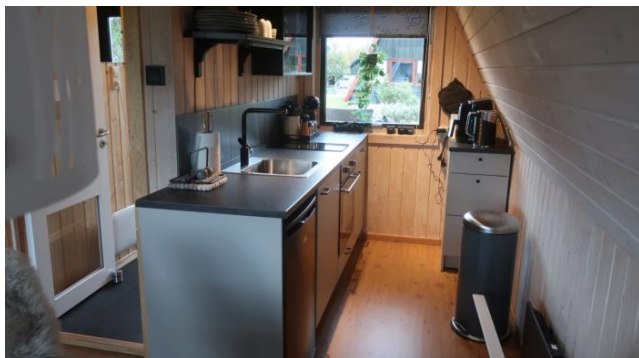
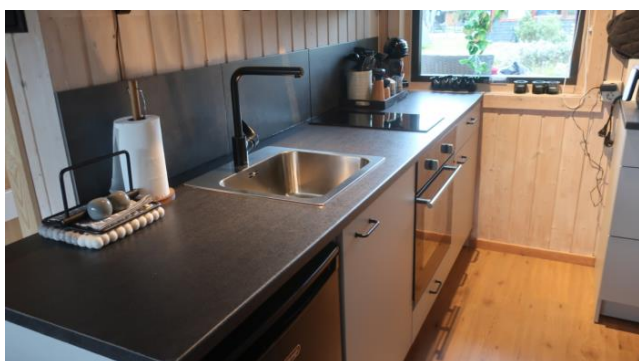
## ETASJE 1 > KJØKKEN, ÅPENT

Nedfelt oppvaskkum, kjøleskap, induksjon-koketopp, stekeovn. (kan sette inn oppvaskmaskin der kjøleskapet er plassert.)

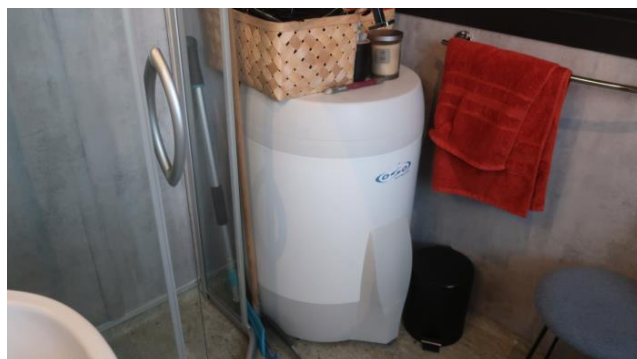
## TG 1 Varmtvannstank

120 liter v.v.bereder på badet. Berederen er av nyere dato.

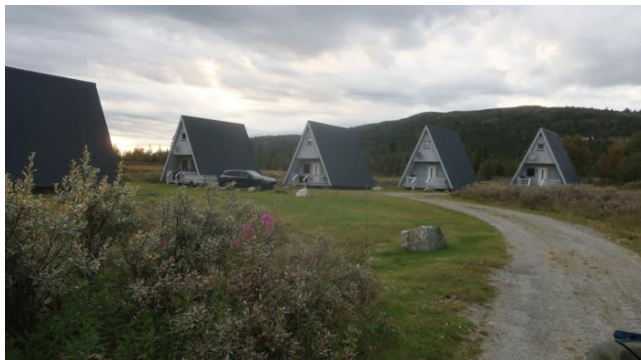
Plass støpt betonggrunnmur. Grunnmuren er fundamentert direkte på terreng, noe som var vanlig den gang hytta ble satt opp. Muren kan være utsatt for bevegelse i forbindelse med tele/frost. Muren har etter hvert satt seg og det er litt skjevheter på gulvet inne

Tomta er tilnærmet flat rundt hytta.
