Tilstandsrapport

Fritidsbolig

Murkhøvd 70 M, 2940 HEGGENES

Rapportdato: 02.05.2026

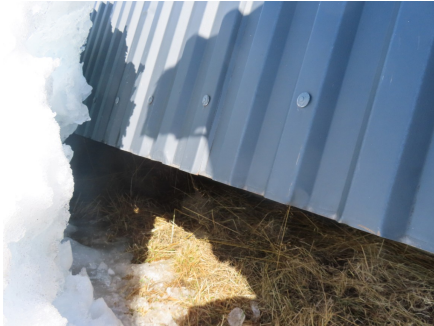
- Mer enn halvparten av forventet brukstid er passert på taktekkingen.
- Det er påvist andre avvik:

1. Platene er fra byggeår og dermed forbi mer enn halvparten av sin levetid.
2. Besiktigelsen viste kantkorrosjon (rustdannelse) i plateendene som følge av 'koking' og at vannet blir hengende på plateenden ved takutstikk lenge etter at det har sluttet å regne. Regnvannet vil vaske med seg sure forbindelser fra forurensninger og klorider fra salt som har lagt seg på taket, og disse stoffene vil samle seg ved plateenden. Påkjenningene på plateenden blir dermed større enn på platene for øvrig.
 - 2.1. Påvist ett mindre part med manglende innfesting av mønepanne.

antkorrosjon.

1. Merk alder på platene.
2. Overflatekorrosjon på plastbelagte stålplater lar seg utbedre ved rengjøring og påføring av ny korrosjonshindrende maling.
 - 2.1. Det må beregnes å etterskru mønepanne.

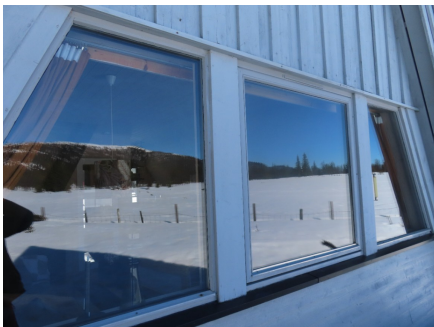
TG 1 Vinduer - 1

Vinduer fra byggeår - fastkarm samt åpningsvindu i midtparti.

Det anbefales å vurdere utskifting av vinduene til nyere produkter som tilfredsstillers dagens energikrav, da mer enn halvparten av forventet brukstid er oppbrukt.

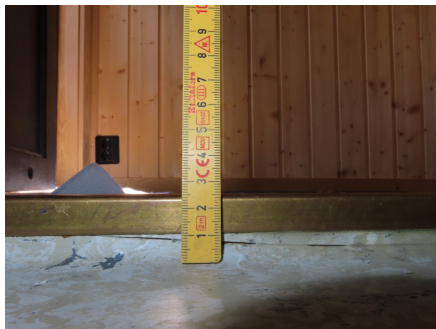
- Det er påvist avvik i fallforhold til sluk i forhold til krav i forskrift på byggetidspunktet.

• Til tross for avviket i fall/høydeforskjell til sluk, vil gulvet fortsatt kunne lede vann mot sluket, men med redusert effektivitet. Dette kan potensielt øke risikoen for vannansamling i enkelte områder av badet.

Forhøyet terskelløsning ut mot gang - terskel som flomsikring med tillegg av fallforholdene.

Det henvises til at fallforholdene og løsningen ikke følger dagens forskrifter og at det må beregnes hyppigere ettersyn.

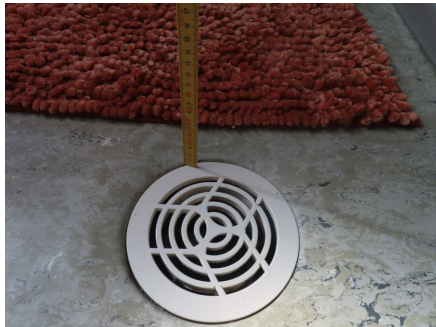
Slik med belegg klemt under klemring.

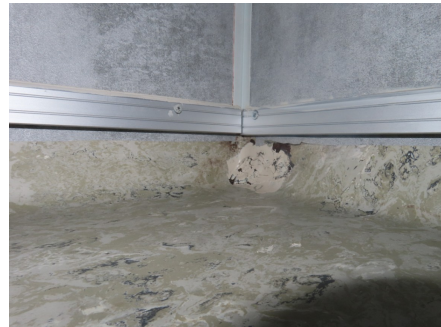
Sveiset sammenføyning i hjørne i dusj.
Ses senere reparert/utbedret - pga ukjent årsak.

Det bør utføres en grundig kontroll og eventuelt utbedring av sveiseskjøten i belegget i det aktuelle hjørnet, for å sikre at tettheten opprettholdes og forhindre fuktinntrengning i konstruksjonen.

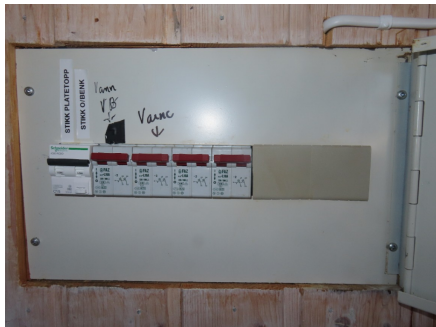
Innv. underskap med vippesikringer.

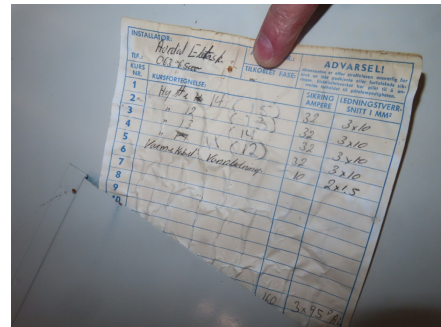
Kursfortegnelse.
