# Tilstandsrapport

📍 Bryggerigata 36 , 2315 HAMAR

# gnr. 1, bnr. 170

Rapportdato: 16.02.2026

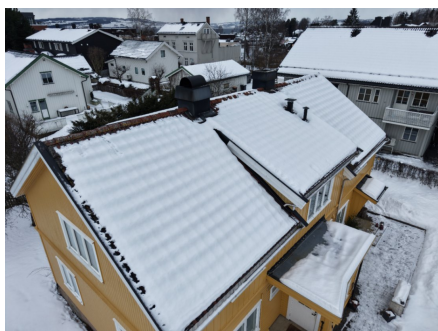
Taktekking var snødekt ved befarings og kunne derfor ikke undersøkes. Forholdet medfører usikkerhet knyttet til taktekkings tilstand, funksjon og gjenværende levetid, samt økt risiko for skjulte skader som ikke er avdekket.

Taktekking bør kontrolleres når forholdene ligger til rette for sikker adkomst og snø- og isforhold ikke hindrer inspeksjon.

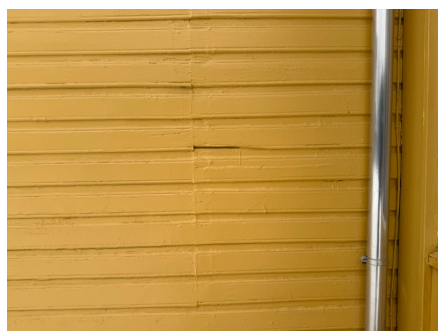
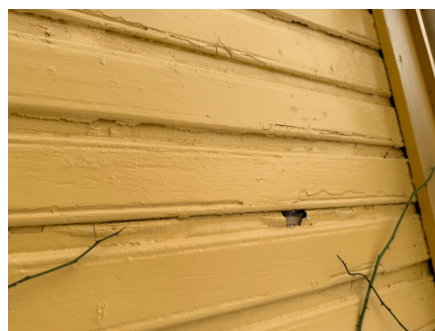
Eldre veggkonstruksjonen uten lufting bak original kledning. Det er registrert stedvise råteskader, overmalte skader, avflasket maling og malingsbobler. Deler av kledningen er skjøtet på lite fagmessig måte, med sammenfallende skjøter over flere bord. Forholdet medfører økt risiko for videre fuktopptak, skadeutvikling i kledning og underliggende konstruksjon samt vesentlig redusert levetid.

Eldre deler av kledningen bør skiftes ut og veggkonstruksjonen kontrolleres for eventuelle skjulte skader. Det bør etableres luftet kledning med korrekt utførelse og overflatebehandling for å sikre tilfredsstillende funksjon og levetid.

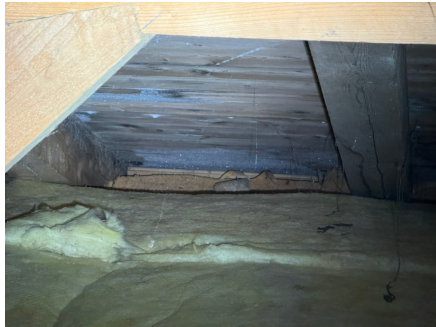
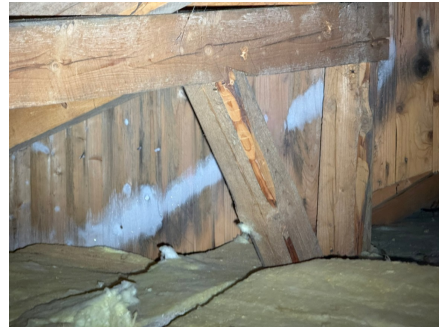
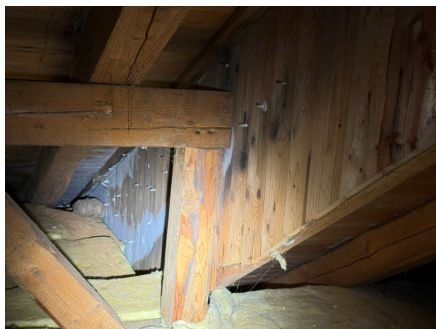
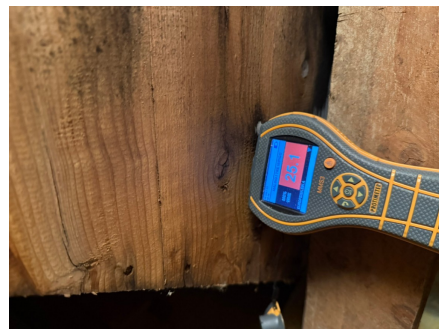
## TG 3 Takkonstruksjon/Loft

Det er registrert fuktmerker i takkonstruksjonen, utilstrekkelig lufting og isdannelse på undertak og på innsiden av vegger ved takoppløft. Det er målt forhøyet fuktinnhold i konstruksjonen med piggmåling på 25,1 vektprosent. Forholdet medfører økt risiko for videre fuktoppbygging, råteskader og svekkelse av bærende konstruksjoner.

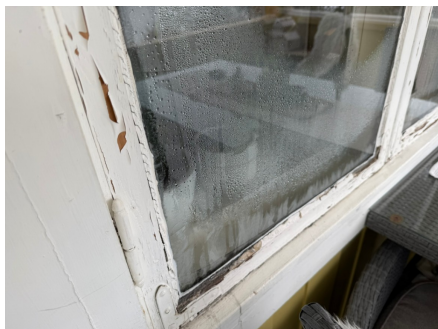
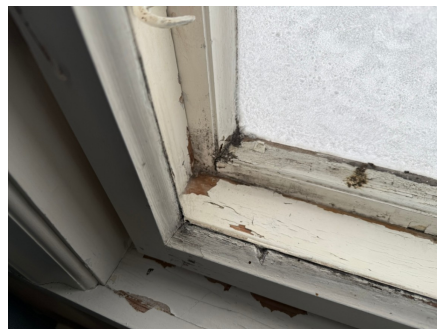
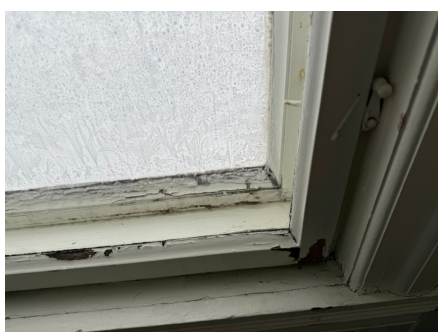
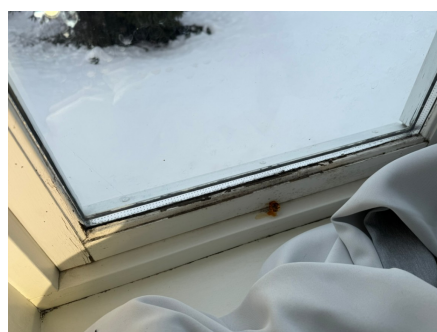
## TG 3 Vinduer

Vinduene fremstår som sterkt slitte med avflasket overflatebehandling og tegn til begynnende råteskader. Det registreres isdannelse i varevinduer mellom inner- og ytterdel, og flere varevindusglass har sprekker. Forholdene indikerer fuktproblematikk, redusert tetthet og svekket funksjon, og medfører økt risiko for videre råteutvikling, varmetap og ytterligere skade på vinduskonstruksjonen.

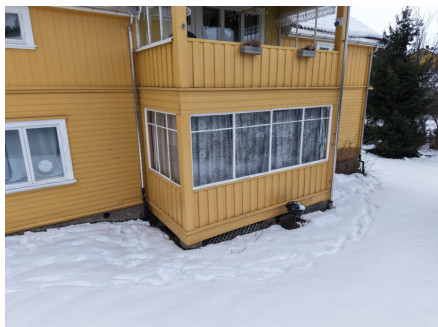
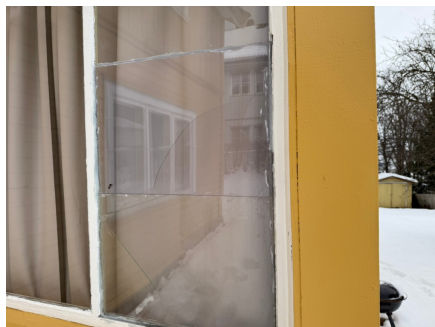
## TG 3 1. Etasje - Vinterhage

Det registreres sprekk i glass samt skjevheter i konstruksjonen på balkong/vinterhage. Forholdet vurderes å ha sammenheng med mangelfull frostsikring av fundamenter. Forholdet medfører økt risiko for videre deformasjoner i konstruksjonen og skadeutvikling på bygningsdeler.

Tiltak anses nødvendig. Det anbefales nærmere vurdering av konstruksjon og fundamentering samt utbedring eller utskifting av skadet glass og berørte konstruksjonsdeler.

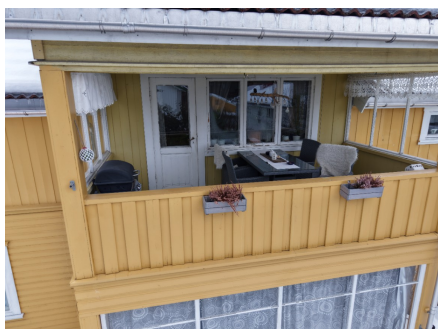
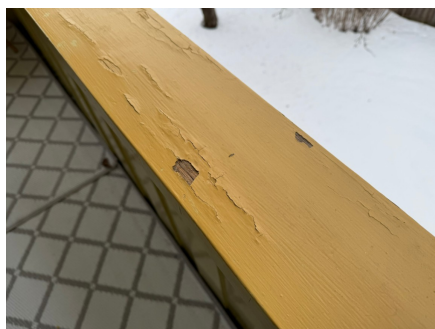
## 2. Etasje - Overbygd balkong

Balkongen har slitte overflater med avfaset maling. Membran er av ukjent type og alder. Forholdet medfører økt risiko for redusert beskyttelse mot fuktpåvirkning og videre skadeutvikling på underliggende konstruksjon. Det vises for øvrig til registrerte forhold beskrevet under punkt om vinterhage.

Overflater bør vedlikeholdes, og membranens funksjon og oppbygning bør avklares. Ved manglende tilfredsstillende tettesjikt anbefales oppgradering av balkongkonstruksjonen.

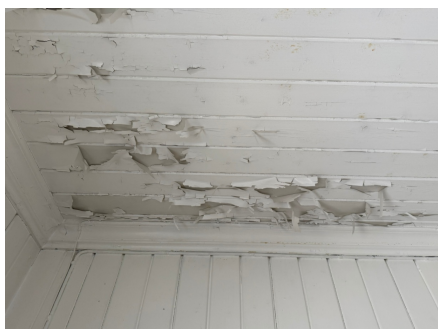
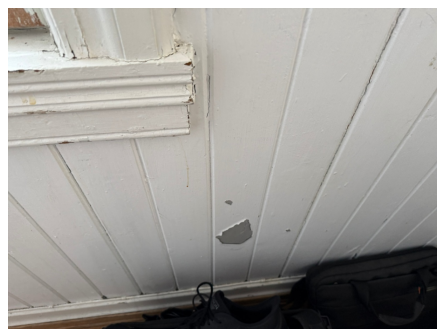
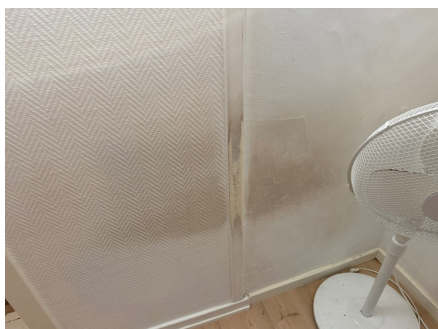
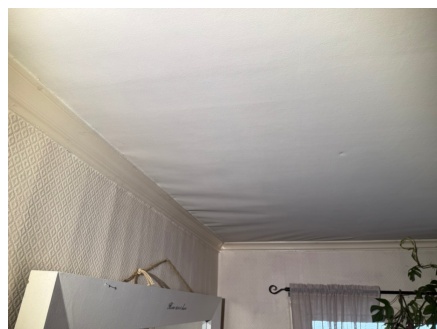
## Overflater

Innvendige overflater bærer preg av alder og slitasje. Det registreres stedvise riss i himlinger, avfaset maling på vegger og himlingsflater, forekomst av heksesot og støvkondens samt buler og stedvis løs strie i himling. Forholdet medfører økt risiko for videre overflateslitasje og redusert estetisk og bygningsmessig standard.

Overflater bør rengjøres og vedlikeholdes, og skadede overflater bør utbedres ved behov. Videre bør årsak til heksesot og støvkondens vurderes og eventuelle tiltak gjennomføres for å redusere ny forekomst.

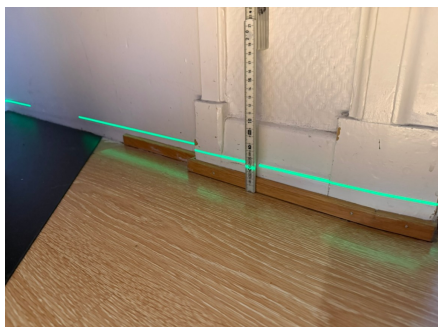
## TG 2 Etasjeskille/gulv mot grunn

Det er registrert skjevheter i etasjeskiller med målt avvik på ca. 28 mm i stue i andre etasje, ca. 20 mm i soverom i andre etasje og ca. 35 mm i soverom i første etasje. Det forekommer også noe knirk ved belastning. Forholdene vurderes å ha sammenheng med alder og naturlige setninger i en bolig som er over hundre år. Forholdet medfører økt risiko for videre deformasjoner og påvirkning på overflater og tilstøtende konstruksjoner.

Det anbefales å følge utviklingen over tid og gjennomføre utbedring dersom skjevheter eller knirk øker eller gir funksjonsmessige utfordringer.

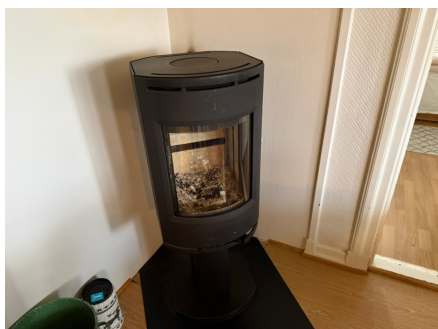
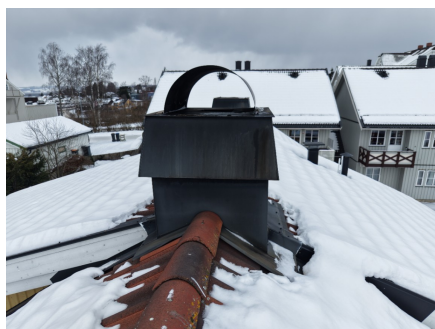
## TG 2 Pipe og ildsted

Høyde på pipe over tak er ikke kontrollert av sikkerhetsmessige hensyn, og innvendig pipeløp er ikke kontrollert. Basert på alder vurderes det at det kan foreligge behov for tiltak. Manglende kontroll gir usikkerhet knyttet til pipens funksjon, sikkerhet og eventuelle skjulte skader.

Kontroll av pipe og ildsted bør utføres av brann- og feiervesen, og eventuelle nødvendige tiltak gjennomføres.

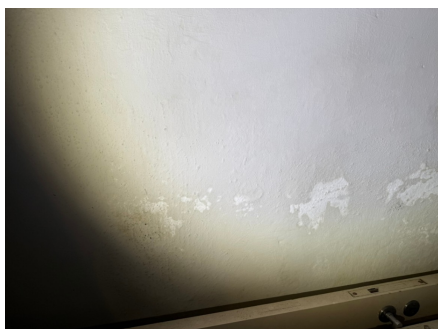
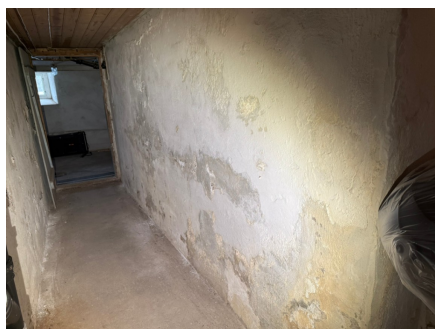
## TG 2 Rom Under Terreng

Det er registrert tegn til fuktvandring i konstruksjonen, med salt- og kalkutslag på vegg- og gulvflater. Det er utført fuktmåling i etasjeskillet mot ovenliggende etasje, med piggmåling i treverk på 13,0 vektprosent, som vurderes å ligge innenfor et akseptabelt nivå for eldre rom under terreng. Registrert salt/kalkutslag vurderes å ha sammenheng med naturlig fuktpåvirkning fra grunnen og begrenset fuksikring. Forholdet medfører økt risiko for fuktrelaterte skader over tid dersom fuktbelastningen øker.

Fuktforholdene bør holdes under oppsikt. Det anbefales å etablere fuktstyrt avfukter tilpasset bruk i rom under terreng for å redusere fuktbelastningen og bidra til stabile forhold over tid.

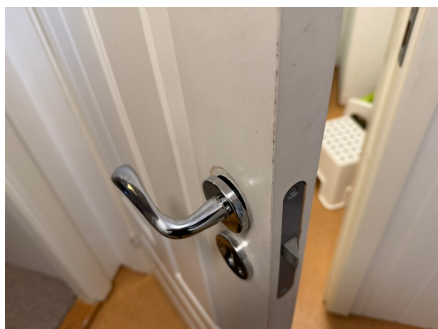
## TG 2 Innvendige dører

Enkelte innvendige dører har skader og bruksmerker, slark i vridere og tar stedvis i karm eller terskel. Forholdet vurderes å ha sammenheng med normal slitasje og mindre justeringsbehov. Forholdet medfører redusert funksjon og videre overflateslitasje ved bruk.

Dører og beslag bør justeres, og skadede overflater bør utbedres ved behov.

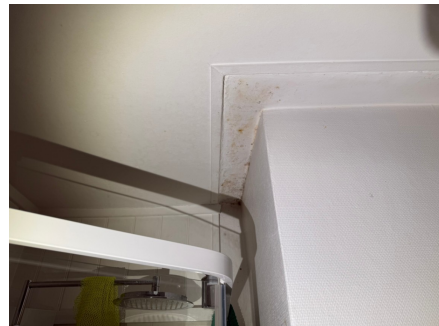
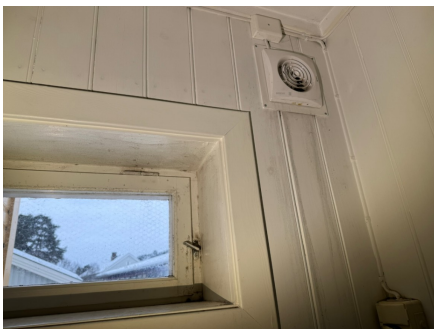
### TG 2 Overflater vegger og himling

Det registreres riss i himling med ukjent årsak, samt fuktmerker i himling ved dusjkabinett og på vegg ved badervifte. Forholdet vurderes å ha sammenheng med mangelfull luftutskifting fra rommet. Forholdet medfører økt risiko for fuktrelaterte skader på overflater og tilstøtende konstruksjoner.

Ventilasjonen i rommet bør kontrolleres og forbedres ved behov. Berørte overflater bør utbedres etter at tilfredsstillende luftutskifting er etablert.

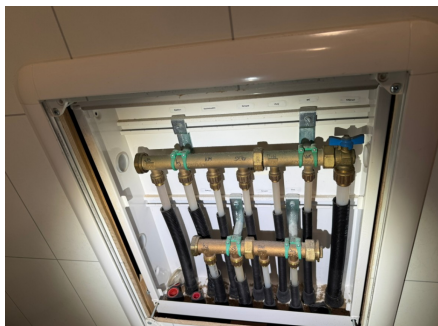
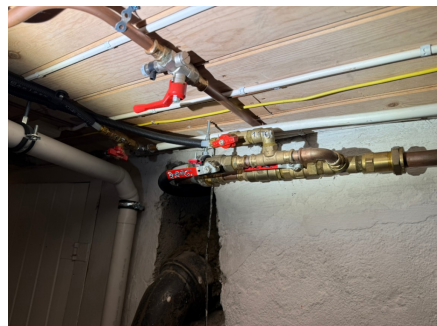
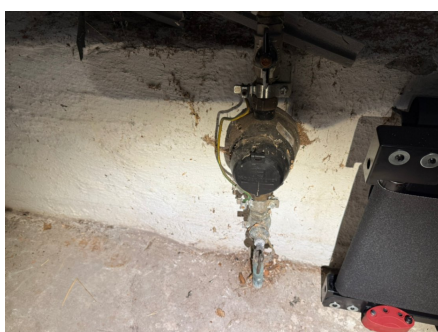
#### TG 2 Vannledninger

Deler av vannledningene av kobber vurderes å ha passert forventet brukstid. Forholdet medfører økt risiko for materialtretthet, lekkasjer og redusert driftssikkerhet over tid.

Det anbefales jevnlig kontroll av rørsystemet og planlegging av fremtidig utskifting av berørte vannledninger for å redusere risiko for lekkasjeskader.

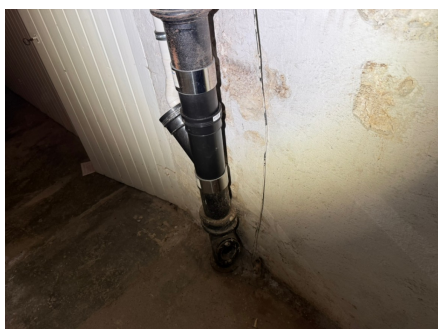
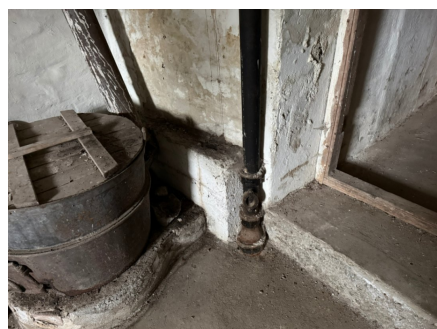
## TG 2 Avløpsrør

Avløpsrør av støpejern vurderes å ha passert forventet brukstid. Forholdet medfører økt risiko for korrosjon, innsnevring og lekkasjer med påfølgende skadeutvikling på tilstøtende konstruksjoner.

Det anbefales jevnlig kontroll av avløpssystemet og planlegging av fremtidig utskifting av berørte avløpsrør for å redusere risiko for lekkasje og følgeskader.

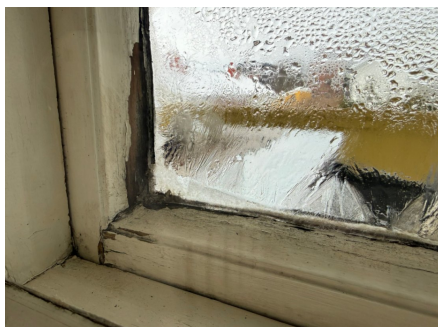
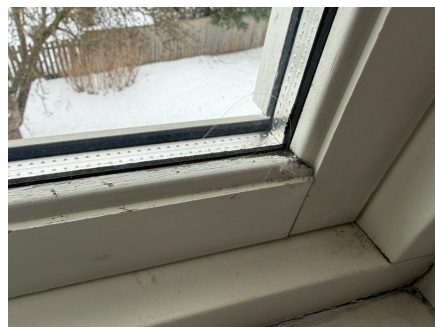
## TG 2 Ventilasjon

Det er påvist begrenset ventilering og luftgjennomstrømning i boligen, blant annet i form av kondens på innsiden av vinduer i flere rom. Forholdet vurderes å ha sammenheng med utilstrekkelig luftutskifting og fuktbelastning fra normal bruk. Forholdet medfører økt risiko for fuktpåvirkning, muggsoppvekst og skadeutvikling på overflater og tilstøtende konstruksjoner.

Ventilasjonsforholdene bør forbedres for å sikre tilstrekkelig luftutskifting og redusere fuktbelastningen i boligen. Dette kan omfatte økt naturlig lufting, justering av ventiler eller etablering av mekanisk ventilasjon der dette mangler.

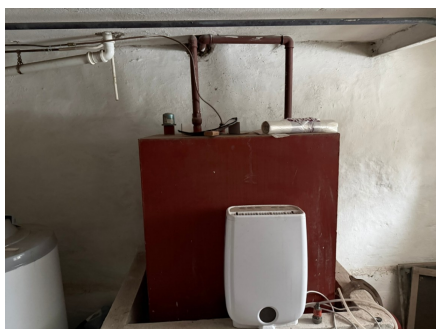
## TG 2 Andre installasjoner

Det er registrert innvendig oljetank i metall plassert i kjeller. Det foreligger ikke dokumentasjon på kontroll, tømning eller sanering av fyringsolje. Manglende dokumentasjon gir usikkerhet knyttet til tankens tilstand og om den inneholder restmengder olje. Forholdet medfører økt risiko for lekkasje, forurensning og skade på tilstøtende konstruksjoner.

Det anbefales å avklare tankens tilstand og innhold gjennom kontroll utført av kvalifisert fagperson. Dersom tanken ikke er i bruk, bør den tømmes, rengjøres og saneres i henhold til gjeldende krav.

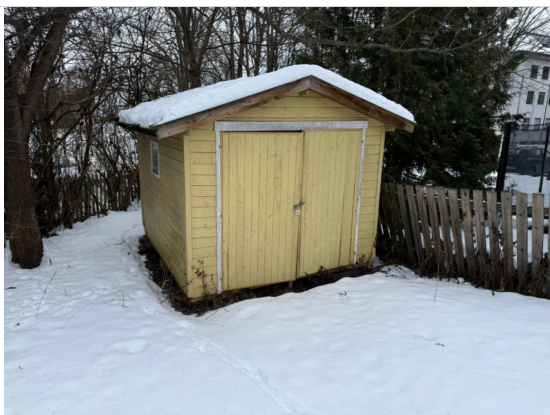
### Bod

Uteboden fremstår som slitt med etterslep av vedlikehold, og har provisorisk fundamentering i form av lettklinkerblokker plassert direkte på terreng uten frostsikring. Det er registrert skjevheter i konstruksjonen, og tiltak bør påregnes
