Bryggerigata 36, 2315 HAMAR

**HAMAR/VESTBYEN**

| Tilstandsrapport ..... | 52 |

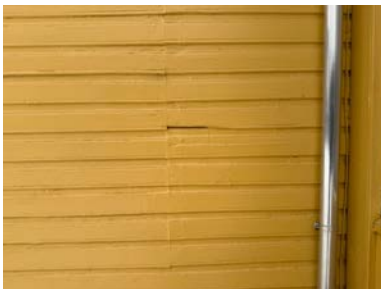
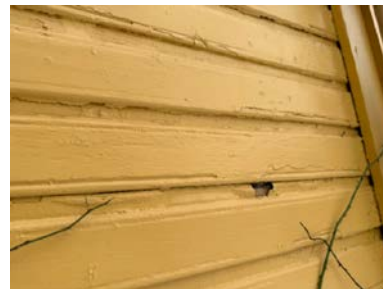
- Veggkonstruksjon: Eldre veggkonstruksjonen uten lufting bak original kledning. Det er registrert stedvis råteskader, overmalte skader, avflasket maling og malingsbobler. Deler av kledningen er skjøtet på lite fagmessig måte, med sammenfallende skjøter over flere bord. Forholdet medfører økt risiko for videre fuktopptak, skadeutvikling i kledning og underliggende konstruksjon samt vesentlig redusert levetid.

Eldre deler av kledningen bør skiftes ut og veggkonstruksjonen kontrolleres for eventuelle skjulte skader. Det bør etableres luftet kledning med korrekt utførelse og overflatebehandling for å sikre tilfredsstillende funksjon og levetid.

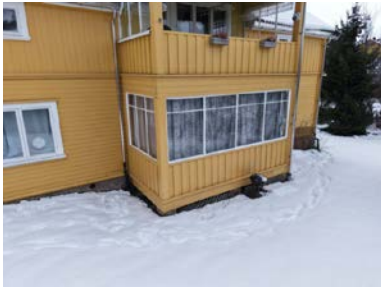
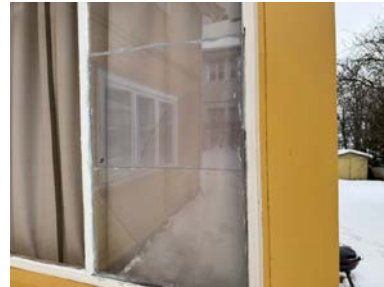
- Vinterhage: Det registreres sprekk i glass samt skjevheter i konstruksjonen på balkong/vinterhage. Forholdet vurderes å ha sammenheng med mangelfull frostsikring av fundamenter. Forholdet medfører økt risiko for videre deformasjoner i konstruksjonen og skadeutvikling på bygningsdeler.

Tiltak anses nødvendig. Det anbefales nærmere vurdering av konstruksjon og fundamentering samt utbedring eller utskifting av skadet glass og berørte konstruksjonsdeler.

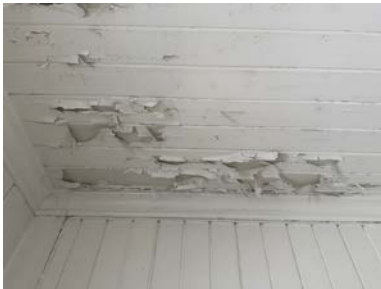
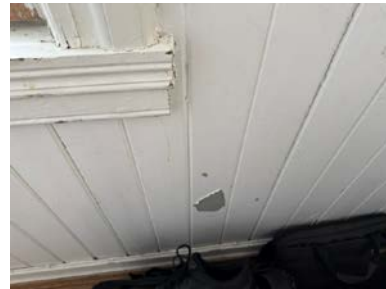
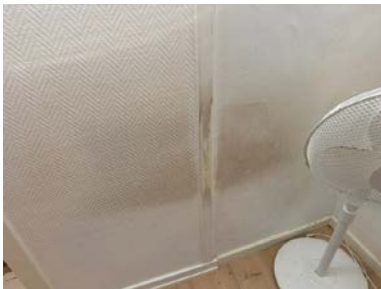
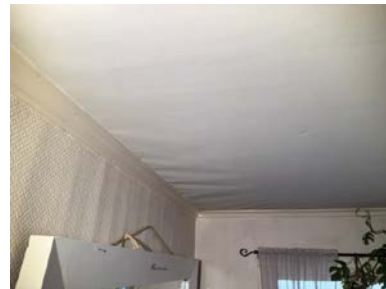
- Innvendig overflater: Innvendige overflater bærer preg av alder og slitasje. Det registreres stedvise riss i himlinger, avflasket maling på vegger og himlingsflater, forekomst av heksesot og støvkondens samt buler og stedvis løs strie i himling. Forholdet medfører økt risiko for videre overflateslitasje og redusert estetisk og bygningsmessig standard.

Overflater bør rengjøres og vedlikeholdes, og skadede overflater bør utbedres ved behov. Videre bør årsak til heksesot og støvkondens vurderes og eventuelle tiltak gjennomføres for å redusere ny forekomst.

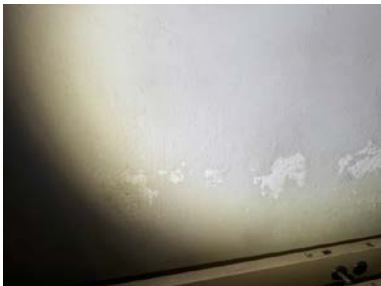
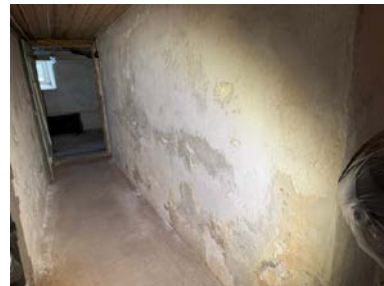
- Rom under terreng: Det er registrert tegn til fuktvandring i konstruksjonen, med salt- og kalkutslag på vegg- og gulvflater. Det er utført fuktmåling i etasjeskillet mot ovenliggende etasje, med piggmåling i treverk på 13,0 vektprosent, som vurderes å ligge innenfor et akseptabelt nivå for eldre rom under terreng. Registrert salt/kalkutslag vurderes å ha sammenheng med naturlig fuktpåvirkning fra grunnen og begrenset fuktsikring. Forholdet medfører økt risiko for fuktrelaterte skader over tid dersom fuktbelastningen øker.

Fuktforholdene bør holdes under oppsikt. Det anbefales å etablere fuktstyrt avfukter tilpasset bruk i rom under terreng for å redusere fuktbelastningen og bidra til stabile forhold over tid.

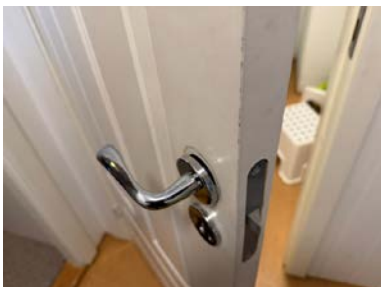
- Innvendige dører: Enkelte innvendige dører har skader og bruksmerker, slark i vridere og tar stedvis i karm eller terskel. Forholdet vurderes å ha sammenheng med normal slitasje og mindre justeringsbehov. Forholdet medfører redusert funksjon og videre overflateslitasje ved bruk.

Dører og beslag bør justeres, og skadede overflater bør utbedres ved behov.

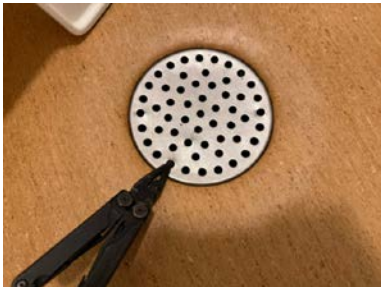
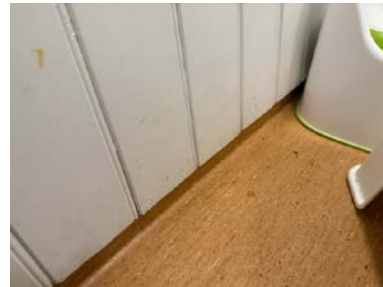
- Sluk, membran og tettesjikt på bad 1. etasje: Det er ikke påvist tilfredsstillende membran eller tettesjikt på våtrommets veggflater. Membran på gulv vurderes å ha passert forventet brukstid. Sluk ble ikke inspisert da slukrist ikke lot seg løsne ved befaringen, noe som gir vesentlig usikkerhet knyttet til slukets funksjon og tilstand. Forholdet medfører økt risiko for fuktpåvirkning og skadeutvikling i gulv, vegger og tilstøtende konstruksjoner.

Våtrommet har vesentlige avvik og oppgradering bør påregnes. Dusjkabinett bør benyttes videre for å begrense vannbelastning på overflater som et midlertidig risikoreduserende tiltak i påvente av oppgradering. Sluk bør åpnes og kontrolleres, og våtrommet anbefales oppgradert med dokumentert membran og tettesjikt.

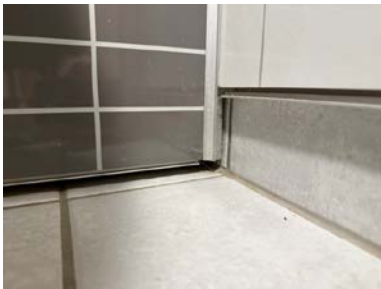
- Overflater vegger og himling på bad 2. etasje: Det registreres ufagmessig utførelse av våtromsplater på vegger. Enkelte plater er montert for nær gulv, og det er ikke benyttet fugemasse mellom sokkellist og plateender. Utførelsen gir redusert beskyttelse mot fuktinntrenging i nedre del av veggkonstruksjonen. Forholdet medfører økt risiko for fuktpåvirkning og skadeutvikling i vegger og tilstøtende konstruksjoner.

Utbedring av utførelsen anbefales for å sikre tilfredsstillende fuktsikring i nedre del av vegger. Det anbefales korrekt avslutning mot gulv og tetting av åpne overganger, alternativt oppgradering av veggkonstruksjonen ved behov.

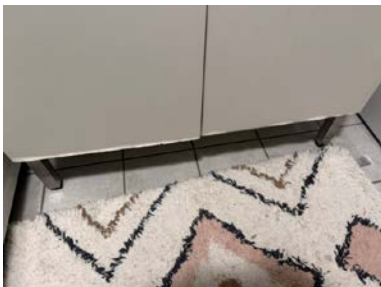
- Sanitærutstyr og innredning på bad 2. etasje: Fuktpåvirkning over tid. Det er ikke registrert avrenning fra innebygd toalettsisterne, og det foreligger heller ikke dokumentasjon på løsning eller utførelse. Forholdene medfører økt risiko for skjulte lekkasjer, videre nedbrytning av materialer og redusert funksjon på innredningen.

Skadet servantinnredning bør utbedres eller skiftes ut. Det anbefales å etablere løsning for synliggjøring av eventuell lekkasje fra innebygd systerne, alternativt montering av automatisk vannstopper for å redusere risiko for vannskader.

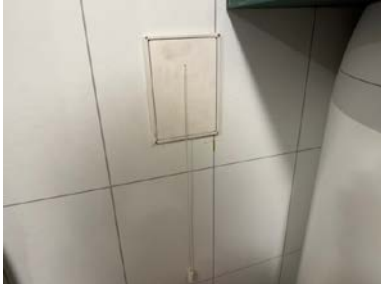
- Ventilasjon på bad 2. etasje: Badet har kun naturlig ventileringsløsning. Løsningen gir begrenset luftutskifting sammenlignet med mekanisk avtrekk. Forholdet medfører økt risiko for opphopning av fukt og videre skadeutvikling på overflater og tilstøtende konstruksjoner.

Det anbefales etablering av mekanisk avtrekk for å sikre tilstrekkelig ventilasjon og redusere fuktbelastningen i rommet.

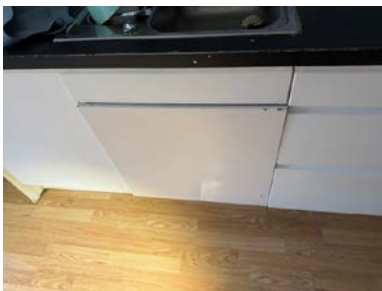
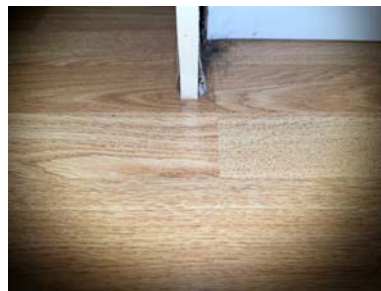
- Overflater og innredning på kjøkken 2. etasje: Kjøkkeninnredningen har slitasje og skader utover normal slitasjegrad. Forholdet vurderes å ha sammenheng med bruk og manglende vedlikehold. Forholdet medfører økt risiko for videre nedbrytning av materialer og redusert funksjon på innredningen.

Skadet og slitt innredning bør utbedres eller skiftes ut ved behov for å sikre tilfredsstillende funksjon og bruksegenskaper.

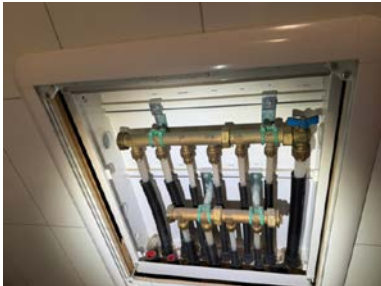
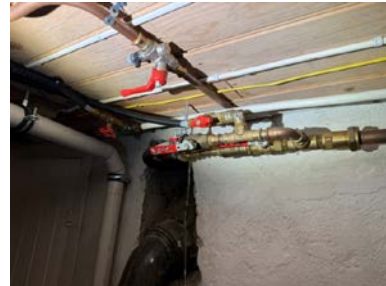
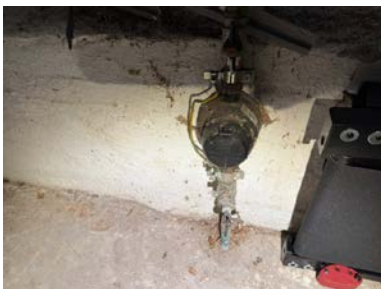
- Vannledninger: Deler av vannledningene av kobber vurderes å ha passert forventet brukstid. Forholdet medfører økt risiko for materialtretthet, lekkasjer og redusert driftssikkerhet over tid.

Det anbefales jevnlig kontroll av rørsystemet og planlegging av fremtidig utskifting av berørte vannledninger for å redusere risiko for lekkasjeskader.

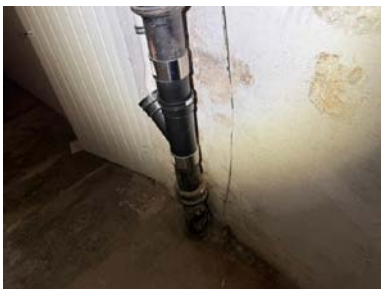
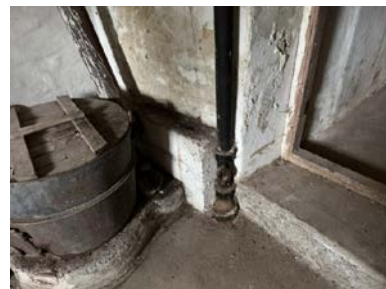
- Avløpsrør: Avløpsrør av støpejern vurderes å ha passert forventet brukstid. Forholdet medfører økt risiko for korrosjon, innsnevring og lekkasjer med påfølgende skadeutvikling på tilstøtende konstruksjoner.

Det anbefales jevnlig kontroll av avløpssystemet og planlegging av fremtidig utskifting av berørte avløpsrør for å redusere risiko for lekkasje og følgeskader.

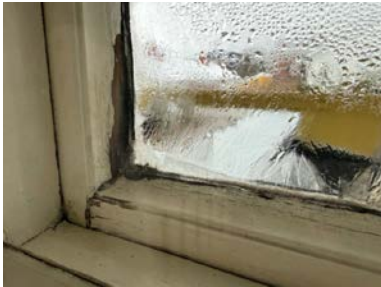
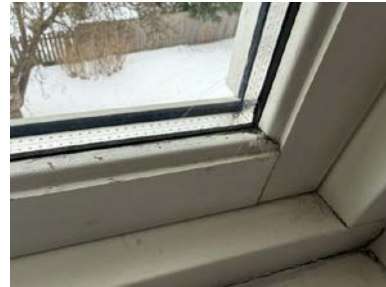
- Ventilasjon: Det er påvist begrenset ventilerings- og luftgjennomstrømning i boligen, blant annet i form av kondens på innsiden av vinduer i flere rom. Forholdet vurderes å ha sammenheng med utilstrekkelig luftutskifting og fuktbelastning fra normal bruk. Forholdet medfører økt risiko for fuktpåvirkning, muggsoppvekst og skadeutvikling på overflater og tilstøtende konstruksjoner.

Ventilasjonsforholdene bør forbedres for å sikre tilstrekkelig luftutskifting og redusere fuktbelastningen i boligen. Dette kan omfatte økt naturlig lufting, justering av ventiler eller etablering av mekanisk ventilasjon der dette mangler.

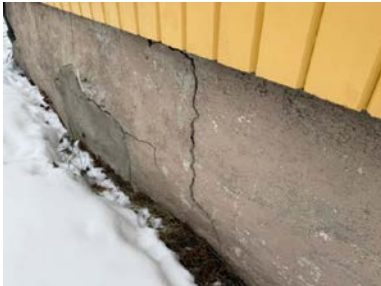
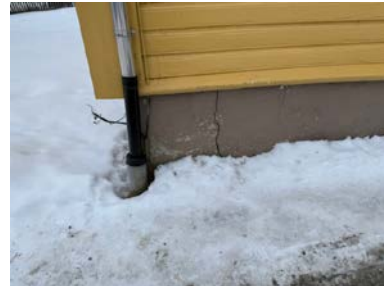
- Grunnmur og fundamenter: Det registreres riss og sprekker i grunnmuren. Det er usikkert om sprekkeene har sammenheng med pågående bevegelser eller tidligere setninger. Forholdet medfører økt risiko for fuktinntrenging og videre skadeutvikling i murkonstruksjonen.

Riss og sprekker bør utbedres ved igjenpussing eller tetting, og utviklingen bør følges over tid for å avdekke eventuell bevegelse eller forverring.

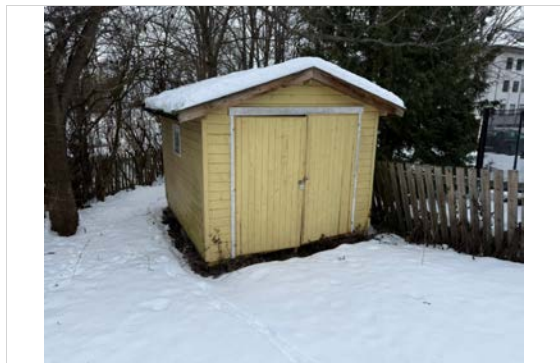
Uteboden fremstår som slitt med etterslep av vedlikehold, og har provisorisk fundamentering i form av lettklinkerblokker plassert direkte på terreng uten frostsikring. Det er registrert skjevheter i konstruksjonen, og tiltak bør påregnes
