Tilstandsrapport

📍 Bryggerigata 36 , 2315 HAMAR

gnr. 1, bnr. 170

Oppdragsnr.: 22651-1022

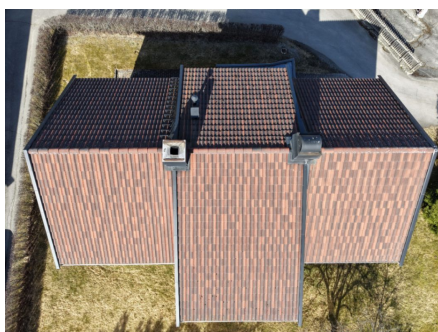
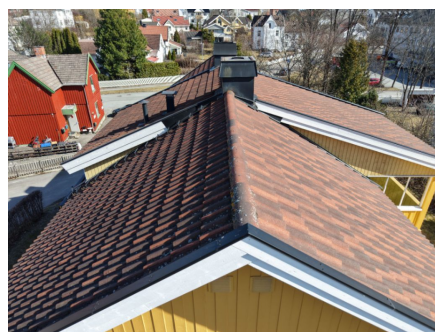
Ved hovedbefaringen var taket dekket av snø, noe som begrenset inspeksjonsmulighetene. Det er i etterkant gjennomført en ny vurdering av taktekingen etter at snøen hadde smeltet, slik at forholdene kunne vurderes med bedre visuell tilgang. Det gjøres oppmerksom på at undersøkelsen av taktekingen av sikkerhetsmessige årsaker er gjennomført fra toppen av stige ved takfot og med drone. Metoden gjør det mulig å dokumentere forhold som ellers ville vært vanskelig tilgjengelige, men den gir ikke samme detaljeringsgrad som en fysisk, nærgående inspeksjon. Det kan derfor forekomme forhold som ikke lar seg avdekke via dronebasert undersøkelse, og videre undersøkelser kan være nødvendig.

Taket opplyses å være skiftet i nyere tid, og det registreres nyere undertak, og takstein med renner og beslag. Eksakt årstall for utførte arbeider er ikke kjent, men basert på historiske flyfoto så vurderes det at arbeidet er utført mellom 2012-2016. Det ble ikke registrert tegn til avvik med taktekingen.

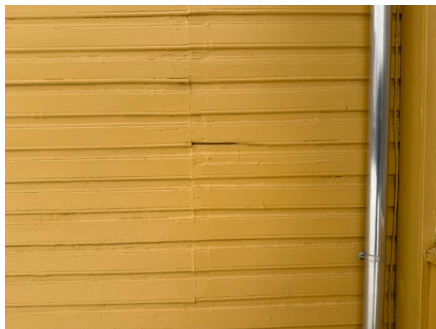
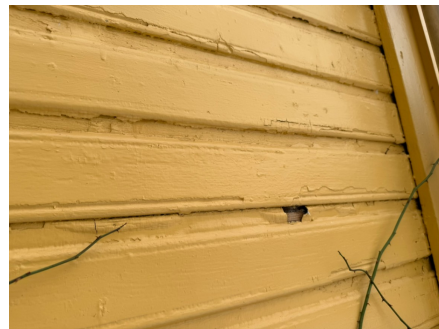
Eldre veggkonstruksjonen uten lufting bak original kledning. Det er registrert stedvise råteskader, overmalte skader, avflasket maling og malingsbobler. Deler av kledningen er skjøtet på lite fagmessig måte, med sammenfallende skjøter over flere bord. Forholdet medfører økt risiko for videre fuktopptak, skadeutvikling i kledning og underliggende konstruksjon samt vesentlig redusert levetid.

Eldre deler av kledningen bør skiftes ut og veggkonstruksjonen kontrolleres for eventuelle skjulte skader. Det bør etableres luftet kledning med korrekt utførelse og overflatebehandling for å sikre tilfredsstillende funksjon og levetid.

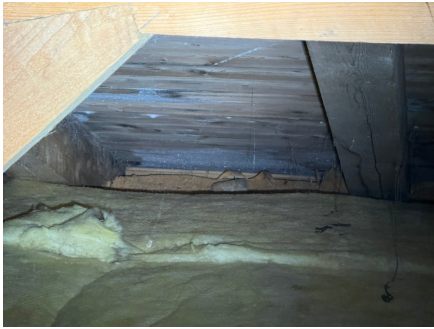
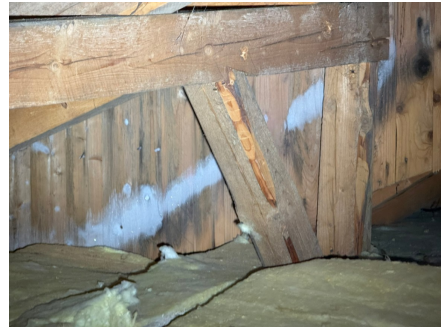
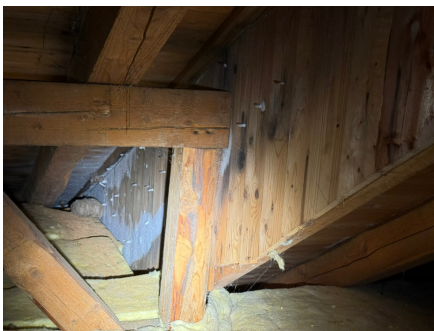
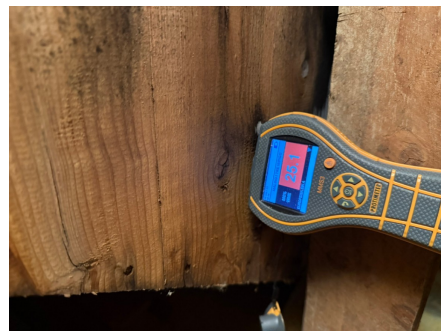
! TG 3 Takkonstruksjon/Loft

Det er registrert fuktmerker i takkonstruksjonen, utilstrekkelig lufting og isdannelse på undertak og på innsiden av vegger ved takoppløft. Det er målt forhøyet fuktinnhold i konstruksjonen med piggmåling på 25,1 vektprosent. Forholdet medfører økt risiko for videre fuktoppbygging, råteskader og svekkelse av bærende konstruksjoner.

Årsak til fuktforholdene bør avklares og nødvendige utbedringer gjennomføres. Takkonstruksjonen bør kontrolleres nærmere med åpning av konstruksjonen, og skadet materiale bør skiftes ut. Det bør samtidig etableres tilfredsstillende lufting for å redusere risiko for videre skadeutvikling.

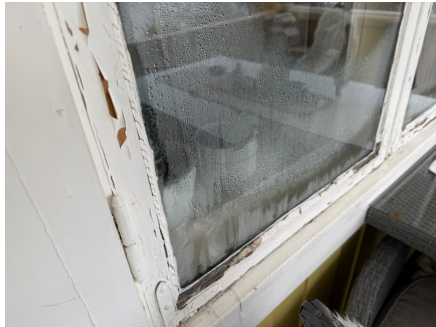
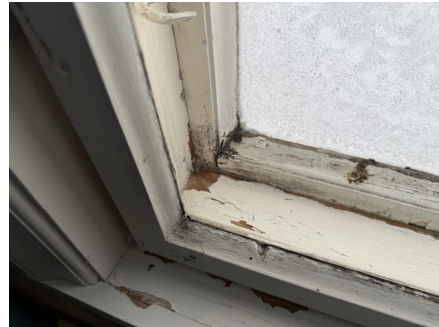
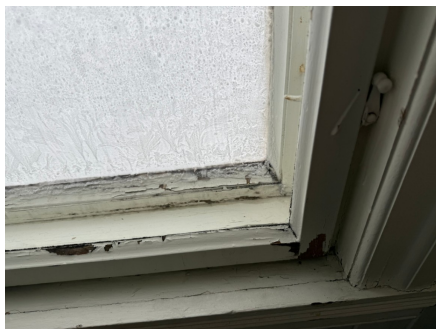
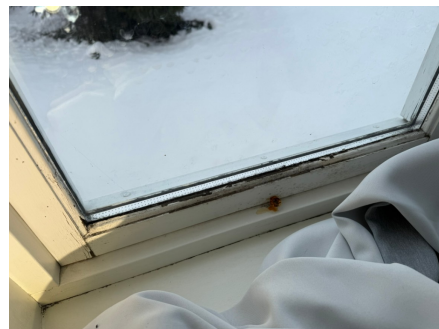
TG 3 Vinduer

Vinduene fremstår som sterkt slitte med avflasket overflatebehandling og tegn til begynnende råteskader. Det registreres isdannelse i varevinduer mellom inner- og ytterdel, og flere varevindusglass har sprekker. Forholdene indikerer fuktproblematikk, redusert tetthet og svekket funksjon, og medfører økt risiko for videre råteutvikling, varmetap og ytterligere skade på vinduskonstruksjonen.

Vinduene bør rehabiliteres med nødvendig utbedring av råteskader, utskifting av sprukne glass, tetting og overflatebehandling. Dersom tilfredsstillende funksjon og levetid ikke kan oppnås ved rehabilitering, bør vinduene skiftes ut.

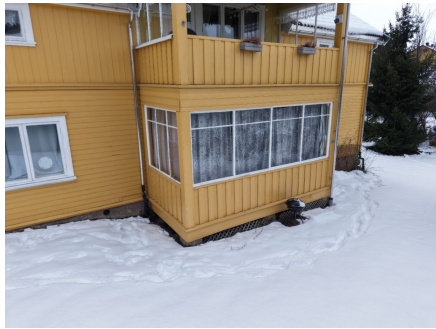
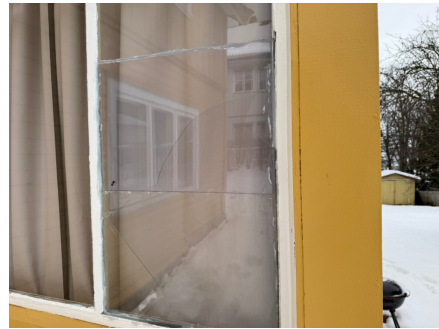
TG 3 1. Etasje - Vinterhage

Det registreres sprekke i glass samt skjevheter i konstruksjonen på balkong/vinterhage. Forholdet vurderes å ha sammenheng med mangelfull frostsikring av fundamenter. Forholdet medfører økt risiko for videre deformasjoner i konstruksjonen og skadeutvikling på bygningsdeler.

Tiltak anses nødvendig. Det anbefales nærmere vurdering av konstruksjon og fundamentering samt utbedring eller utskifting av skadet glass og berørte konstruksjonsdeler.

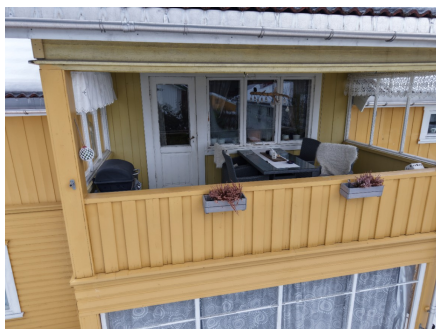
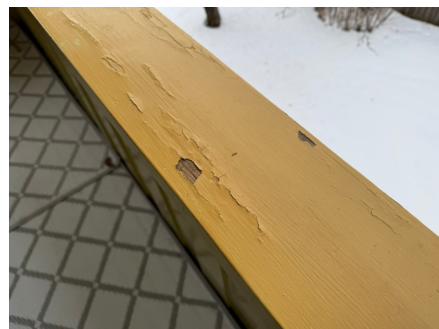
TG.2 2. Etasje - Overbygd balkong

Balkongen har slitte overflater med avflasket maling. Membran er av ukjent type og alder. Forholdet medfører økt risiko for redusert beskyttelse mot fuktpåvirkning og videre skadeutvikling på underliggende konstruksjon. Det vises for øvrig til registrerte forhold beskrevet under punkt om vinterhage.

Overflater bør vedlikeholdes, og membranens funksjon og oppbygning bør avklares. Ved manglende tilfredsstillende tettesjikt anbefales oppgradering av balkongkonstruksjonen.

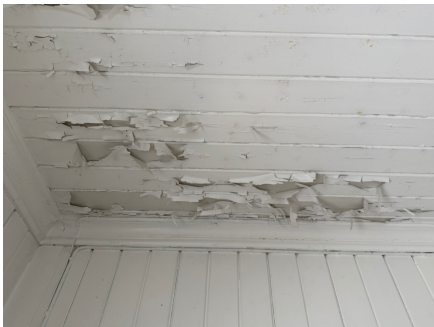
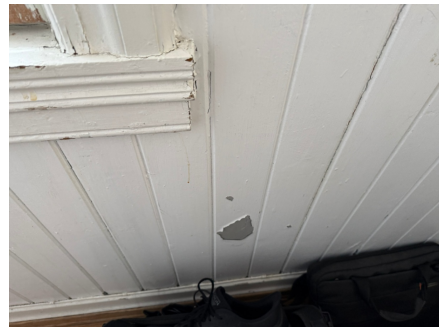
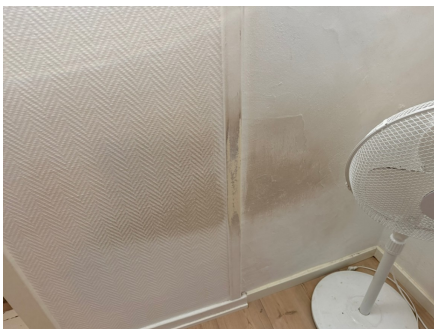
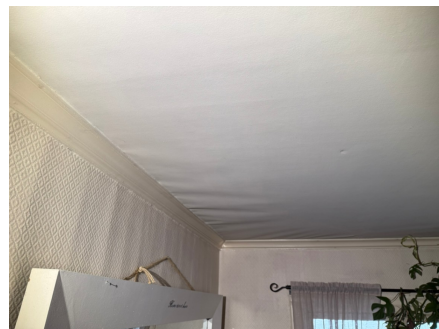
TG.2 Overflater

Innvendige overflater bærer preg av alder og slitasje. Det registreres stedvise riss i himlinger, avflasket maling på vegger og himlingsflater, forekomst av heksesot og støvkondens samt buler og stedvis løs strie i himling. Forholdet medfører økt risiko for videre overflateslitasje og redusert estetisk og bygningsmessig standard.

- Tiltak:
Overflater bør rengjøres og vedlikeholdes, og skadede overflater bør utbedres ved behov. Videre bør årsak til heksesot og støvkondens vurderes og eventuelle tiltak gjennomføres for å redusere ny forekomst.

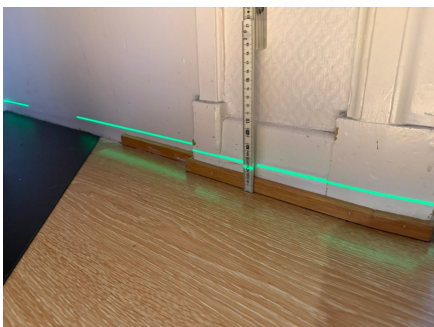
TG 2 Etasjeskille/gulv mot grunn

Det er registrert skjevheter i etasjeskiller med målt avvik på ca. 28 mm i stue i andre etasje, ca. 20 mm i soverom i andre etasje og ca. 35 mm i soverom i første etasje. Det forekommer også noe knirk ved belastning. Forholdene vurderes å ha sammenheng med alder og naturlige setninger i en bolig som er over hundre år. Forholdet medfører økt risiko for videre deformasjoner og påvirkning på overflater og tilstøtende konstruksjoner.

- Tiltak:
Det anbefales å følge utviklingen over tid og gjennomføre utbedring dersom skjevheter eller knirk øker eller gir funksjonsmessige utfordringer.

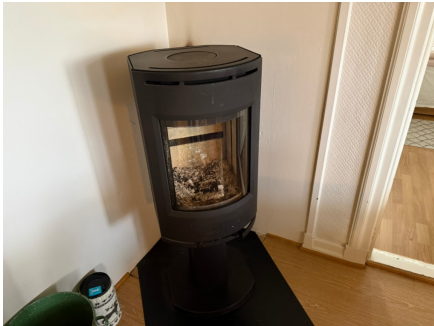
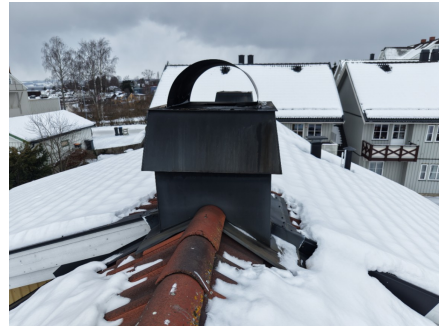
TG 2 Pipe og ildsted

Høyde på pipe over tak er ikke kontrollert av sikkerhetsmessige hensyn, og innvendig pipeløp er ikke kontrollert. Basert på alder vurderes det at det kan foreligge behov for tiltak. Manglende kontroll gir usikkerhet knyttet til pipens funksjon, sikkerhet og eventuelle skjulte skader.

Kontroll av pipe og ildsted bør utføres av brann- og feiervesen, og eventuelle nødvendige tiltak gjennomføres.

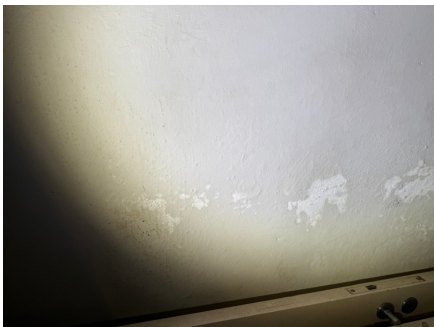
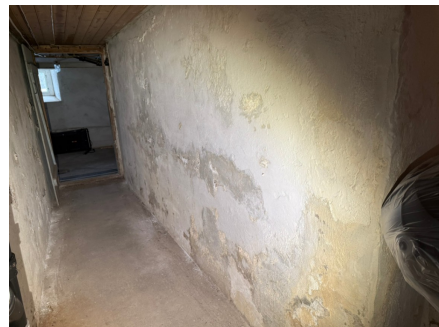
TG 2 Rom Under Terreng

Det er registrert tegn til fuktvandring i konstruksjonen, med salt- og kalkutslag på vegg- og gulvflater. Det er utført fuktmåling i etasjeskillet mot ovenliggende etasje, med piggmåling i treverk på 13,0 vektprosent, som vurderes å ligge innenfor et akseptabelt nivå for eldre rom under terreng. Registrert salt/kalkutslag vurderes å ha sammenheng med naturlig fuktpåvirkning fra grunnen og begrenset fuktsikring. Forholdet medfører økt risiko for fuktrelaterede skader over tid dersom fuktbelastningen øker.

Fuktforholdene bør holdes under oppsikt. Det anbefales å etablere fuktstyrt avfukter tilpasset bruk i rom under terreng for å redusere fuktbelastningen og bidra til stabile forhold over tid.

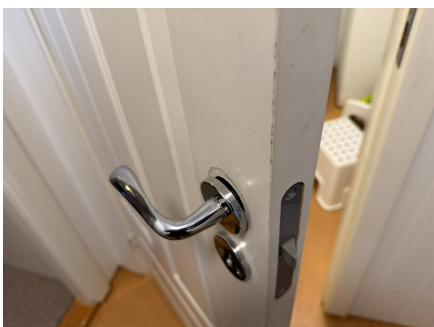
TG 2 Innvendige dører

Enkelte innvendige dører har skader og bruksmerker, slark i vridere og tar stedvis i karm eller terskel. Forholdet vurderes å ha sammenheng med normal slitasje og mindre justeringsbehov. Forholdet medfører redusert funksjon og videre overflateslitasje ved bruk.

Dører og beslag bør justeres, og skadede overflater bør utbedres ved behov.

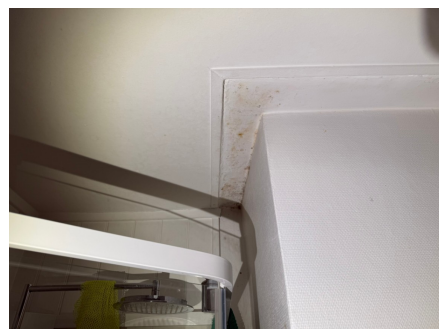
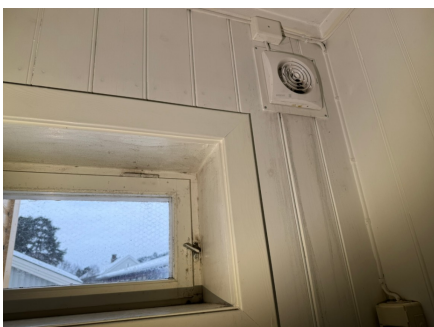
TG 2 Overflater vegger og himling

Det registreres riss i himling med ukjent årsak, samt fuktmerker i himling ved dusjkabinett og på vegg ved baderomsvifte. Forholdet vurderes å ha sammenheng med mangelfull luftutskifting fra rommet. Forholdet medfører økt risiko for fuktrelaterte skader på overflater og tilstøtende konstruksjoner.

- Tiltak:
Ventilasjonen i rommet bør kontrolleres og forbedres ved behov. Berørte overflater bør utbedres etter at tilfredsstillende luftutskifting er etablert.

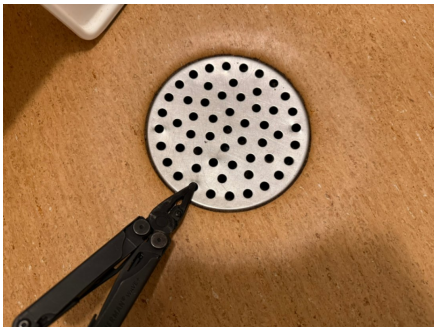
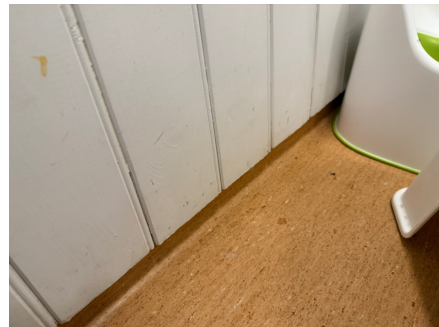
Det er ikke påvist tilfredsstillende membran eller tettesjikt på våtrommets veggflater. Membran på gulv vurderes å ha passert forventet brukstid. Sluk ble ikke inspisert da slukrist ikke lot seg løsne ved befaringen, noe som gir vesentlig usikkerhet knyttet til slukets funksjon og tilstand. Forholdet medfører økt risiko for fuktpåvirkning og skadeutvikling i gulv, vegger og tilstøtende konstruksjoner.

Våtrommet har vesentlige avvik og oppgradering bør påregnes. Dusjkabinett bør benyttes videre for å begrense vannbelastning på overflater som et midlertidig risikoreduserende tiltak i påvente av oppgradering. Sluk bør åpnes og kontrolleres, og våtrommet anbefales oppgradert med dokumentert membran og tettesjikt.

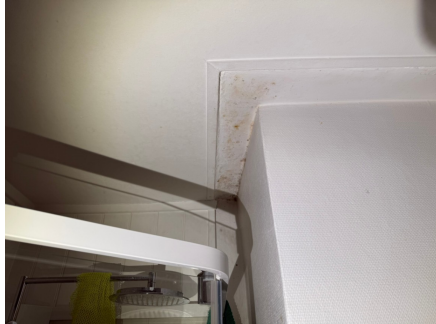
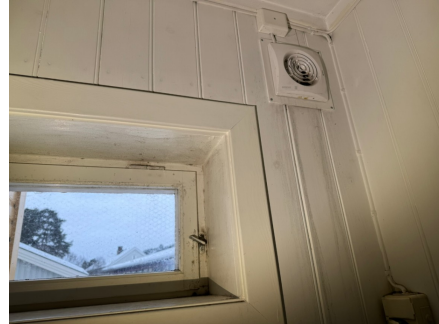
TG 1 Sanitærutstyr og innredning

Badet har elektrisk styrt avtrekksvifte. Det registreres tegn som indikerer mangelfull ventilasjon, blant annet tidligere beskrevne avvik på vegg- og himlingsflater samt kondens i vindu med svelleskader i utforing. Forholdet medfører økt risiko for vedvarende fuktbelastning og videre skadeutvikling på overflater og tilstøtende konstruksjoner.

Forholdet tilsier behov for tiltak. Ventilasjonsløsningen anbefales kontrollert og funksjonstestet, og det bør gjennomføres tiltak som sikrer tilstrekkelig luftutskifting og reduserer fuktbelastningen i rommet. Skadet utføring bør utbedres.

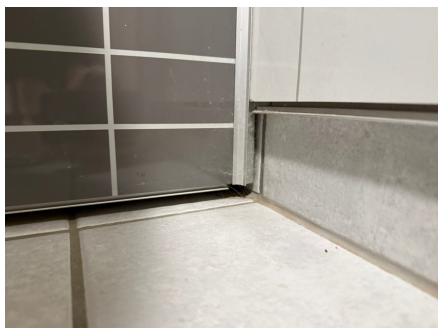
Det registreres ufagmessig utførelse av våtromsplater på vegger. Enkelte plater er montert for nær gulv, og det er ikke benyttet fugemasse mellom sokkellist og plateender. Utførelsen gir redusert beskyttelse mot fuktinntrenging i nedre del av veggkonstruksjonen. Forholdet medfører økt risiko for fuktpåvirkning og skadeutvikling i vegger og tilstøtende konstruksjoner.

Utbedring av utførelsen anbefales for å sikre tilfredsstillende fuktsikring i nedre del av vegger. Det anbefales korrekt avslutning mot gulv og tetting av åpne overganger, alternativt oppgradering av veggkonstruksjonen ved behov.

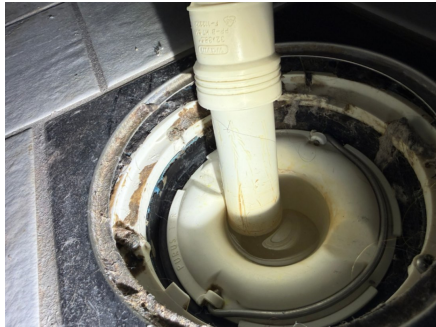
TG 2 Overflater Gulv

Det er registrert lite fall på gulv fra dør mot toalett, og det er ikke etablert vanntett oppbrett ved dørterskel. Lokalfall rundt sluk er ikke undersøkt grunnet plassering av dusjkabinett. Manglende fall og oppbrett gir redusert evne til å lede vann mot sluk og hindre vannspredning til tilstøtende rom. Forholdet medfører økt risiko for fuktpåvirkning og skadeutvikling i gulvkonstruksjon og tilstøtende bygningsdeler.

Membran og tettesjikt er ikke dokumentert. Utførelse vurderes å være fra ca. 2009 basert på datomerking i sluk, og tettesjiktet vurderes dermed å ha passert forventet brukstid. Forholdet gir usikkerhet knyttet til videre funksjon og levetid, og medfører økt risiko for fuktpåvirkning og skadeutvikling i gulv, vegger og tilstøtende konstruksjoner.

Oppgradering av våtrommet bør påregnes på sikt. Dusjkabinett bør benyttes videre for å begrense vannbelastning på overflater som et midlertidig risikoreducerende tiltak i påvente av fremtidig oppgradering med dokumentert membran og tettesjikt.

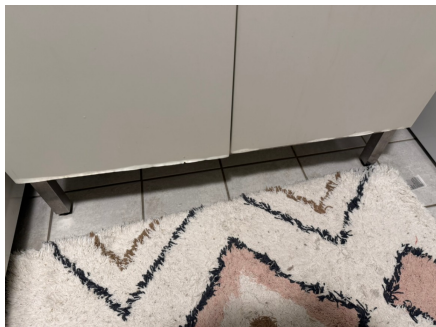
fuktpåvirkning over tid. Det er ikke registrert avrenning fra innebygd toalettsisterne, og det foreligger heller ikke dokumentasjon på løsning eller utførelse. Forholdene medfører økt risiko for skjulte lekkasjer, videre nedbrytning av materialer og redusert funksjon på innredningen.

Skadet servantinnredning bør utbedres eller skiftes ut. Det anbefales å etablere løsning for synliggjøring av eventuell lekkasje fra innebygd systerne, alternativt montering av automatisk vannstopper for å redusere risiko for vannskader.

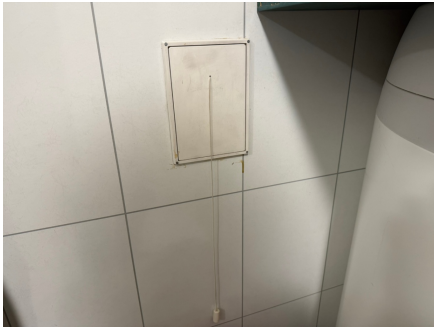
Badet har kun naturlig ventilering. Løsningen gir begrenset luftutskifting sammenlignet med mekanisk avtrekk. Forholdet medfører økt risiko for opphopning av fukt og videre skadeutvikling på overflater og tilstøtende konstruksjoner.

Det anbefales etablering av mekanisk avtrekk for å sikre tilstrekkelig ventilasjon og redusere fuktbelastningen i rommet.

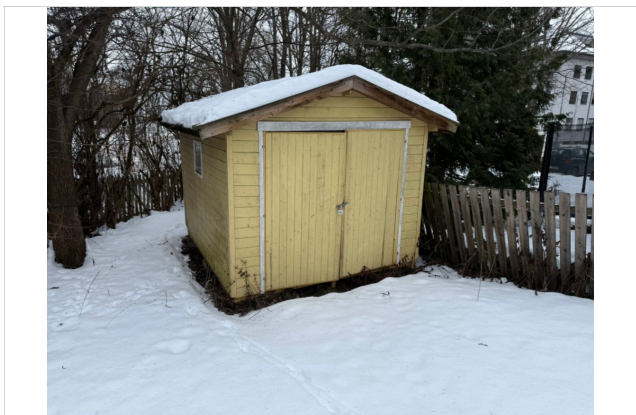
Uteboden fremstår som slitt med etterslep av vedlikehold, og har provisorisk fundamentering i form av lettklinkerblokker plassert direkte på terreng uten frostsikring. Det er registrert skjevheter i konstruksjonen, og tiltak bør påregnes
