Bryggerigata 36, 2315 HAMAR

HAMAR/VESTBYEN

Salgsobjekt: Enebolig
Eierform: Eiet
Byggeår: 1860
BRA-i/BRA Total 266 m²/282 m²
Tomtstr.: 813.9 m²
Soverom: 3
Gnr./bnr. Gnr. 1, bnr. 170
Oppdragsnr.: 1213260010

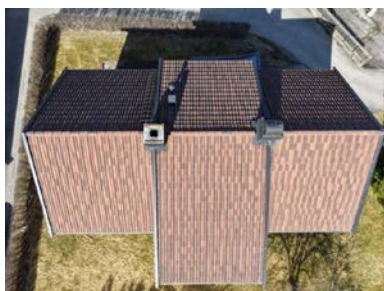
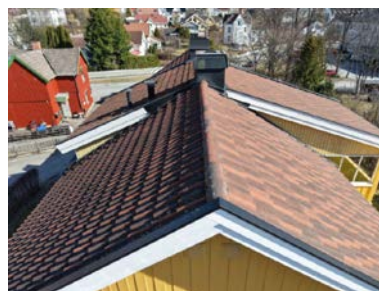
Ved hovedbefaringen var taket dekket av snø, noe som begrenset inspeksjonsmulighetene. Det er i etterkant gjennomført en ny vurdering av taktekingen etter at snøen hadde smeltet, slik at forholdene kunne vurderes med bedre visuell tilgang. Det gjøres oppmerksom på at undersøkelsen av taktekingen av sikkerhetsmessige årsaker er gjennomført fra toppen av stige ved takfot og med drone. Metoden gjør det mulig å dokumentere forhold som ellers ville vært vanskelig tilgjengelige, men den gir ikke samme detaljeringsgrad som en fysisk, nærgående inspeksjon. Det kan derfor forekomme forhold som ikke lar seg avdekke via dronebasert undersøkelse, og videre undersøkelser kan være nødvendig.

Taket opplyses å være skiftet i nyere tid, og det registreres nyere undertak, og takstein med renner og beslag. Eksakt årstall for utførte arbeider er ikke kjent, men basert på historiske flyfoto så vurderes det at arbeidet er utført mellom 2012-2016. Det ble ikke registrert tegn til avvik med taktekingen.

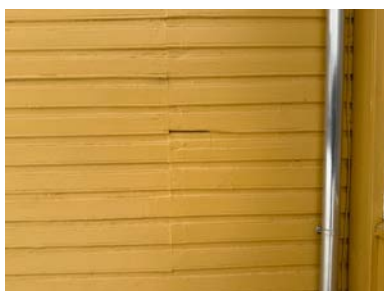
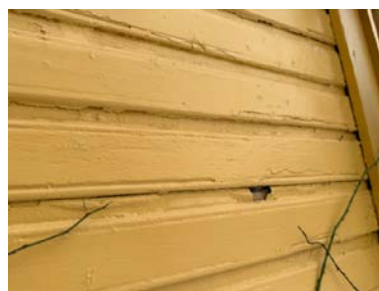
- Veggkonstruksjon: Eldre veggkonstruksjonen uten lufting bak original kledning. Det er registrert stedvise råteskader, overmalte skader, avflasset maling og malingsbobler. Deler av kledningen er skjøtet på lite fagmessig måte, med sammenfallende skjøter over flere bord. Forholdet medfører økt risiko for videre fuktopptak, skadeutvikling i kledning og underliggende konstruksjon samt vesentlig redusert levetid.

Eldre deler av kledningen bør skiftes ut og veggkonstruksjonen kontrolleres for eventuelle skjulte skader. Det bør etableres luftet kledning med korrekt utførelse og overflatebehandling for å sikre tilfredsstillende funksjon og levetid.

Kostnadsestimat: 200 000 - 500 000

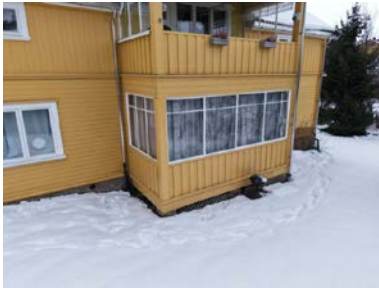
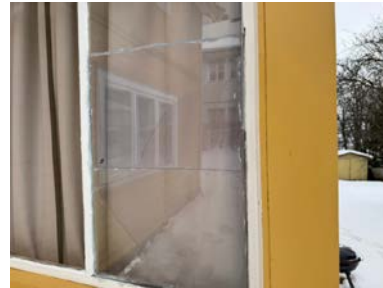
- Vinterhage: Det registreres sprekk i glass samt skjevheter i konstruksjonen på balkong/vinterhage. Forholdet vurderes å ha sammenheng med mangelfull frostsikring av fundamenter. Forholdet medfører økt risiko for videre deformasjoner i konstruksjonen og skadeutvikling på bygningsdeler.

Tiltak anses nødvendig. Det anbefales nærmere vurdering av konstruksjon og fundamentering samt utbedring eller utskifting av skadet glass og berørte konstruksjonsdeler.

Kostnadsestimat: 20 000 - 100 000

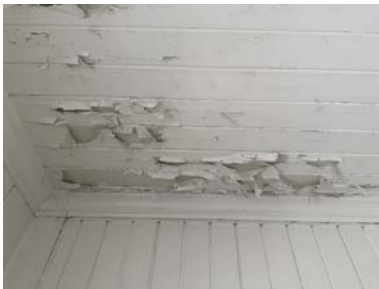
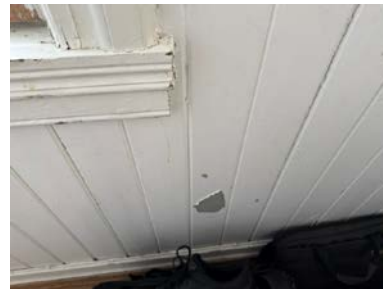
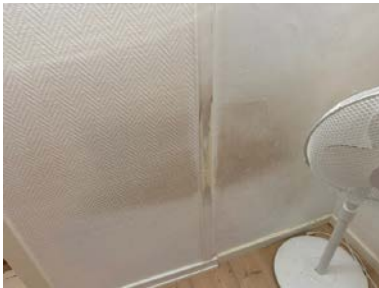
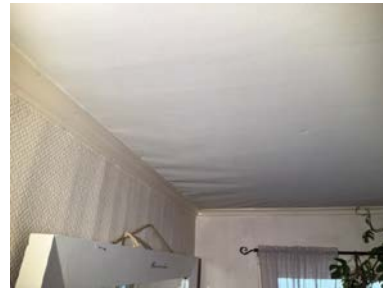
- Innvendig overflater: Innvendige overflater bærer preg av alder og slitasje. Det registreres stedvise riss i himlinger, avflasket maling på vegger og himlingsflater, forekomst av heksesot og støvknødder samt buler og stedvis løs strie i himling. Forholdet medfører økt risiko for videre overflateslitasje og redusert estetisk og bygningsmessig standard.

- Tiltak:

Overflater bør rengjøres og vedlikeholdes, og skadede overflater bør utbedres ved behov. Videre bør årsak til heksesot og støvcondens vurderes og eventuelle tiltak gjennomføres for å redusere ny forekomst.

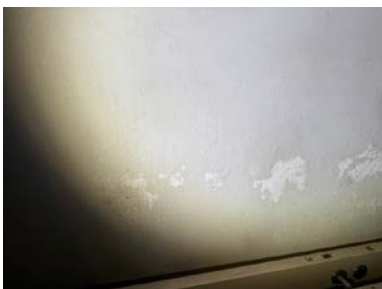
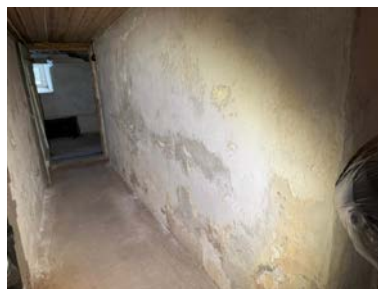
- Rom under terreng: Det er registrert tegn til fuktvandring i konstruksjonen, med salt- og kalkutslag på vegg- og gulvflater. Det er utført fuktmåling i etasjeskillet mot ovenliggende etasje, med piggmåling i treverk på 13,0 vektprosent, som vurderes å ligge innenfor et akseptabelt nivå for eldre rom under terreng. Registrert salt/kalkutslag vurderes å ha sammenheng med naturlig fuktpåvirkning fra grunnen og begrenset fuktsikring. Forholdet medfører økt risiko for fuktrelaterte skader over tid dersom fuktbelastningen øker.

- Tiltak:

Fuktforholdene bør holdes under oppsikt. Det anbefales å etablere fuktstyrt avfukter tilpasset bruk i rom under terreng for å redusere fuktbelastningen og bidra til stabile forhold over tid.

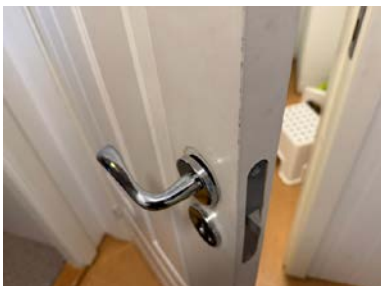
- Innvendige dører: Enkelte innvendige dører har skader og bruksmerker, slark i vridere og tar stedvis i karm eller terskel. Forholdet vurderes å ha sammenheng med normal slitasje og mindre justeringsbehov. Forholdet medfører redusert funksjon og videre overflateslitasje ved bruk.

- Tiltak:

Dører og beslag bør justeres, og skadede overflater bør utbedres ved behov.

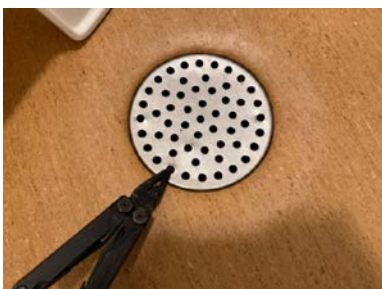
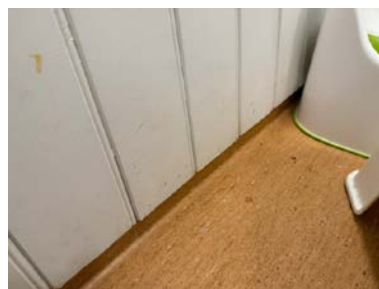
- Sluk, membran og tettesjikt på bad 1. etasje: Det er ikke påvist tilfredsstillende membran eller tettesjikt på våtrommets veggflater. Membran på gulv vurderes å ha passert forventet brukstid. Sluk ble ikke inspisert da slukrist ikke lot seg løsne ved befaringen, noe som gir vesentlig usikkerhet knyttet til slukets funksjon og tilstand. Forholdet medfører økt risiko for fuktpåvirkning og skadeutvikling i gulv, vegger og tilstøtende konstruksjoner.

Våtrommet har vesentlige avvik og oppgradering bør påregnes. Dusjkabinett bør benyttes videre for å begrense vannbelastning på overflater som et midlertidig risikoreducerende tiltak i påvente av oppgradering. Sluk bør åpnes og kontrolleres, og våtrommet anbefales oppgradert med dokumentert membran og tettesjikt.

Kostnadsestimat: 100 000 - 200 000

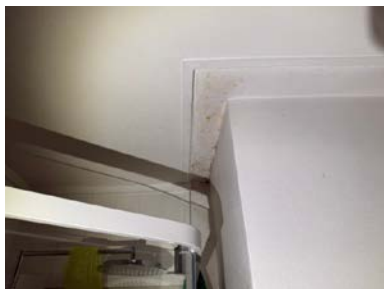
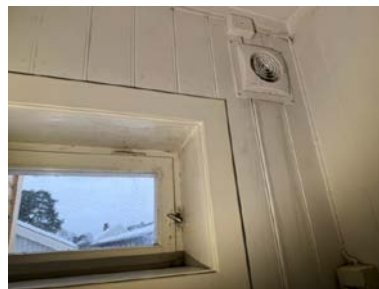
- Ventilasjon på bad 1. etasje: Badet har elektrisk styrt avtrekksvifte. Det registreres tegn som indikerer mangelfull ventilasjon, blant annet tidligere beskrevne avvik på vegg- og himlingsflater samt kondens i vindu med svelleskader i utforing. Forholdet medfører økt risiko for vedvarende fuktbelastning og videre skadeutvikling på overflater og tilstøtende konstruksjoner.

Forholdet tilsier behov for tiltak. Ventilasjonsløsningen anbefales kontrollert og funksjonstestet, og det bør gjennomføres tiltak som sikrer tilstrekkelig luftutskifting og reduserer fuktbelastningen i rommet. Skadet utføring bør utbedres.

Kostnadsestimat: 20 000 - 100 000

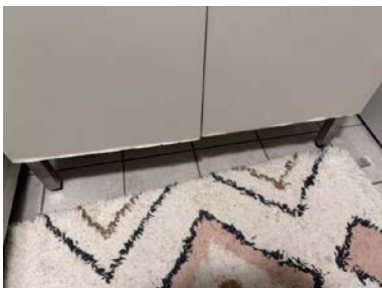
- Sanitærutstyr og innredning på bad 2. etasje: Fuktpåvirkning over tid. Det er ikke registrert avrenning fra innebygd toalettsisterne, og det foreligger heller ikke dokumentasjon på løsning eller utførelse. Forholdene medfører økt risiko for skjulte lekkasjer, videre nedbrytning av materialer og redusert funksjon på innredningen.

- Tiltak:

Skadet servantinnredning bør utbedres eller skiftes ut. Det anbefales å etablere løsning for synliggjøring av eventuell lekkasje fra innebygd systerne, alternativt montering av automatisk vannstopper for å redusere risiko for vannskader.

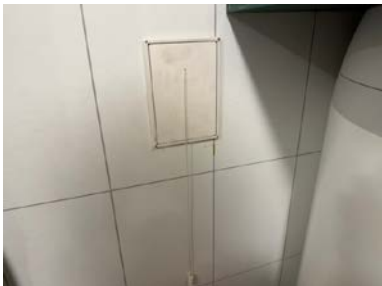
- Ventilasjon på bad 2. etasje: Badet har kun naturlig ventilering. Løsningen gir begrenset luftutskifting sammenlignet med mekanisk avtrekk. Forholdet medfører økt risiko for opphopning av fukt og videre skadeutvikling på overflater og tilstøtende konstruksjoner.

Det anbefales etablering av mekanisk avtrekk for å sikre tilstrekkelig ventilasjon og redusere fuktbelastningen i rommet.

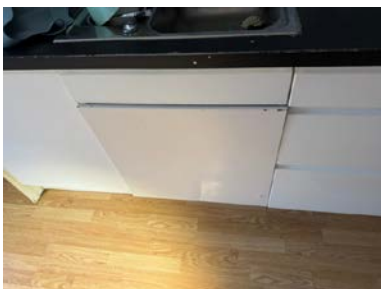
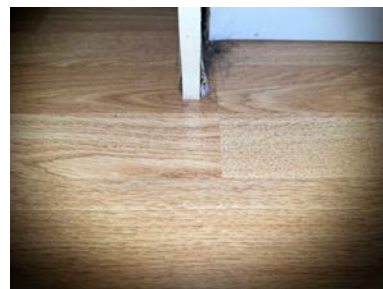
- Overflater og innredning på kjøkken 2. etasje: Kjøkkeninnredningen har slitasje og skader utover normal slitasjegrad. Forholdet vurderes å ha sammenheng med bruk og manglende vedlikehold. Forholdet medfører økt risiko for videre nedbrytning av materialer og redusert funksjon på innredningen.

- Tiltak:

Skadet og slitt innredning bør utbedres eller skiftes ut ved behov for å sikre tilfredsstillende funksjon og bruksegenskaper.

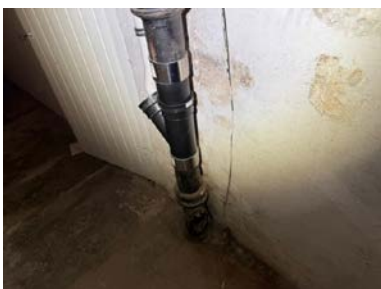
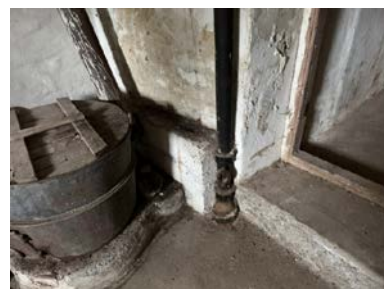
- Avløpsrør: Avløpsrør av støpejern vurderes å ha passert forventet brukstid. Forholdet medfører økt risiko for korrosjon, innsnevring og lekkasjer med påfølgende skadeutvikling på tilstøtende konstruksjoner.

- Tiltak:

Det anbefales jevnlig kontroll av avløpssystemet og planlegging av fremtidig utskifting av berørte avløpsrør for å redusere risiko for lekkasje og følgeskader.

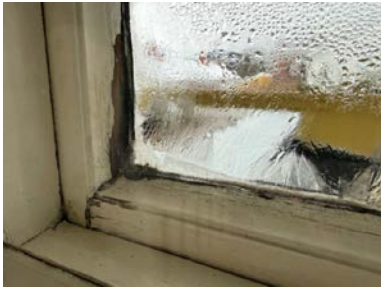
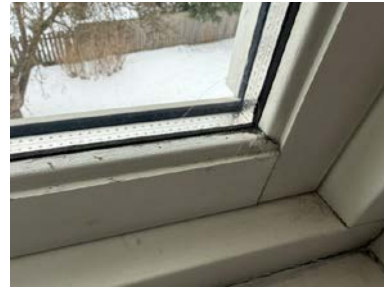
- Ventilasjon: Det er påvist begrenset ventilering og luftgjennomstrømning i boligen, blant annet i form av kondens på innsiden av vinduer i flere rom. Forholdet vurderes å ha sammenheng med utilstrekkelig luftutskifting og fuktbelastning fra normal bruk. Forholdet medfører økt risiko for fuktpåvirkning, muggsoppvekst og skadeutvikling på overflater og tilstøtende konstruksjoner.

• Tiltak:

Ventilasjonsforholdene bør forbedres for å sikre tilstrekkelig luftutskifting og redusere fuktbelastningen i boligen. Dette kan omfatte økt naturlig lufting, justering av ventiler eller etablering av mekanisk ventilasjon der dette mangler.

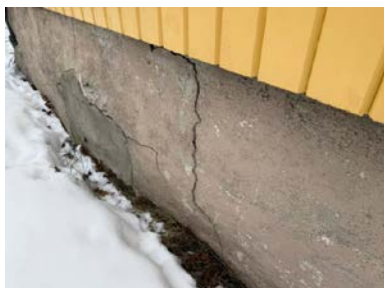
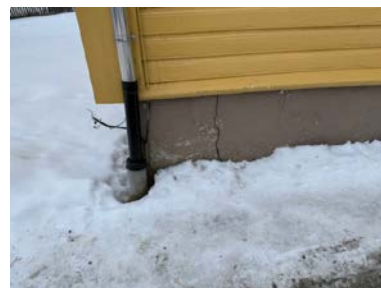
- Grunnmur og fundamenter: Det registreres riss og sprekker i grunnmuren. Det er usikkert om sprekke har sammenheng med pågående bevegelser eller tidligere setninger. Forholdet medfører økt risiko for fuktinntrenging og videre skadeutvikling i murkonstruksjonen.

- Tiltak:

Riss og sprekker bør utbedres ved igjenpusning eller tetting, og utviklingen bør følges over tid for å avdekke eventuell bevegelse eller forverring.

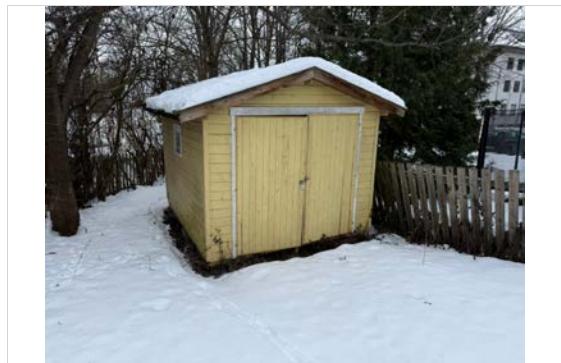
Uteboden fremstår som slitt med etterslep av vedlikehold, og har provisorisk fundamentering i form av lettklinkerblokker plassert direkte på terreng uten frostsikring. Det er registrert skjevheter i konstruksjonen, og tiltak bør påregnes
