Tilstandsrapport

Ørpetveitvegen 277 B, 5534 HAUGESUND

Rapportdato: 02.01.2025

Oppdragsnr.: 20763-3004

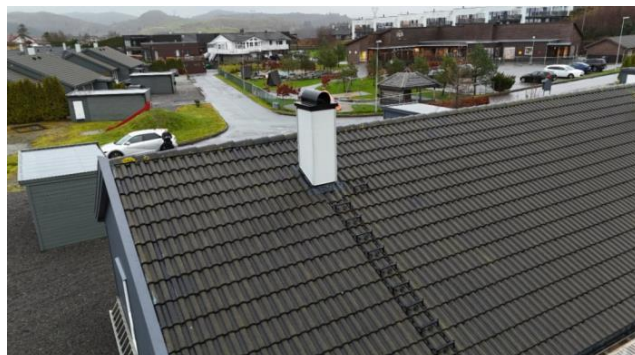
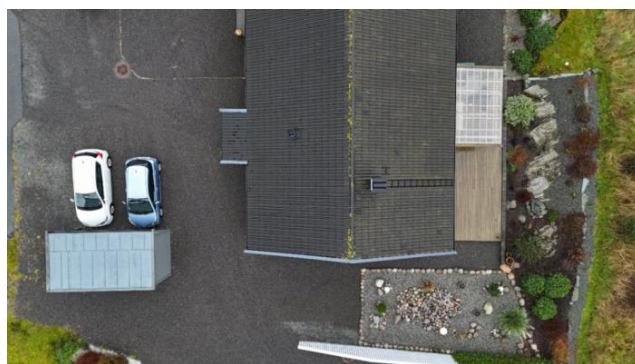
Taket er tekket med takstein av betong. Tekkingen er besiktet fra bakkeplan og ved lett bruk av drone uten å påvise vesentlige feil som manglende tekking eller større skader. Det foreligger ingen dokumentasjon av tekking og det er således ikke utført noen nærmere vurdering om taket har tilstrekkelig helning etc. Undertak antas generelt å vare like lenge som primærtekking, uten nærmere undersøkelser. Undertak og lekter er ikke besiktet.

Normal levetid for takstein i betong er ca. 30 - 60 år.

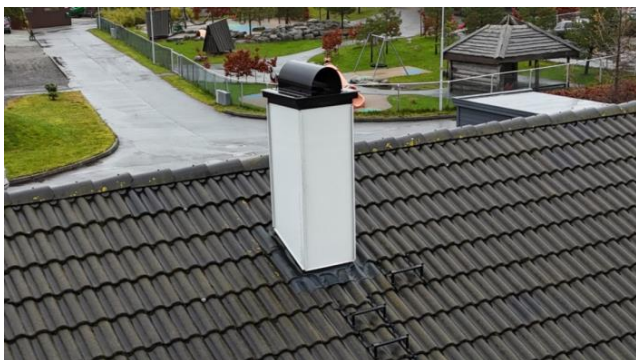
Boligen har elementpipe og vedovn.

Eier opplyser feier har vært på tilsyn og feiing uten negative anmerkninger.

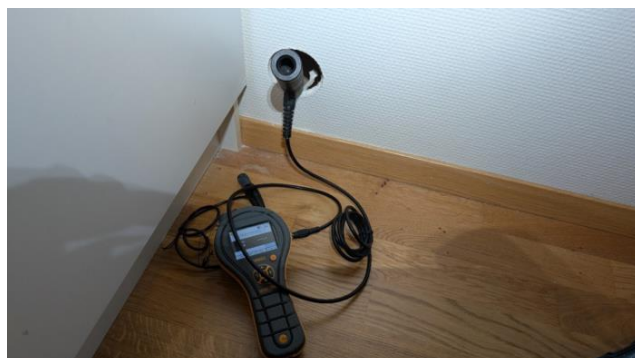
- Det er påvist mangelfull/feil utførelse rundt rørgjennomføringer e.l. som gir fare for fukt i konstruksjonen i våtsone.
- Mer enn halvparten av forventet brukstid er passert på membranløsningen.

- Løsningen/utførelsen rundt rørgjennomføringer gir fare for fukt inn i konstruksjoner.

Hulltaking er foretatt uten å påvise unormale forhold.

Hulltaking utført fra soverom tilstøtende våtsone dusj. Det er tørt.
