# Tilstandsrapport

Enebolig

Høvdingvegen 57, 7725 STEINKJER

Befaringsdato: 08.08.2025

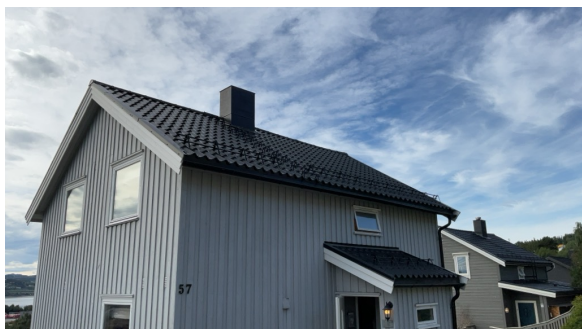
### TG 1 Nedløp og beslag

Takrenner og nedløp er av plastbelagt stål  
Integrerte stigetrinn til pipe.

Eventuelle lekkasjer på renner er ikke undersøkt. Heldekkende pipebeslag over tak.

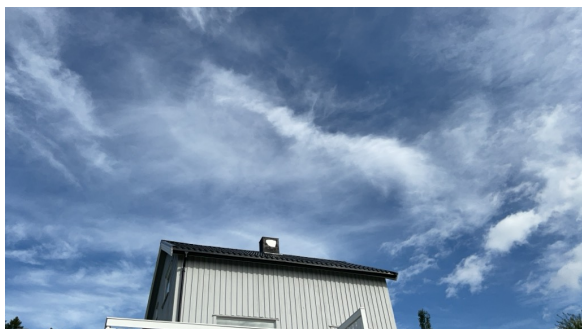
## Veggkonstruksjon

Veggene har trekonstruksjon av ukjent utførelse.  
Fasade/kledning har stående bordkledning.

- Det er ingen eller liten lufting i nedre kant av kledning mot grunnmur.
- Det er påvist spredte råteskader i bordkledningen.

- Råteskadet trekledning må skiftes ut.
- Råteskader i bordkledningen kan fortsette å utvikle seg både i tiliggende bordkledning og til bakenforliggende veggkonstruksjon, dersom en ikke foretar tiltak.

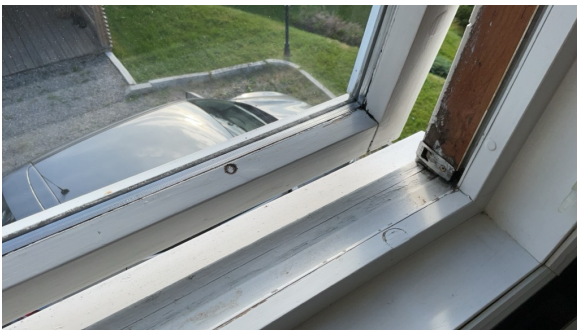
## Vinduer - 2

Et vindu på soverom på loftet er råteskadet, vinduet er med 2- lags isolerglass.

Påkjent vindu med råteskader.

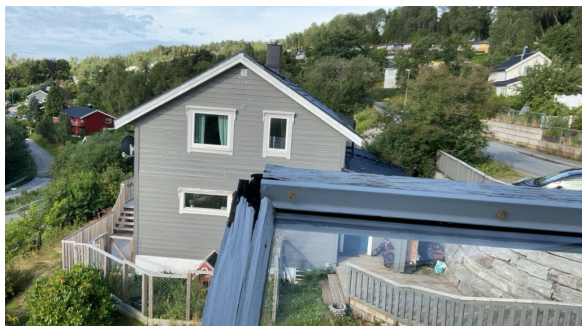
## TG 2 Dører

Utadslående ytterdør fra 2013, døren har integrert 2-lags glass og utenpåliggende sprosser.  
Utadslående balkongdør, med 2-lags isolerglass i lav brystning fra 2001.

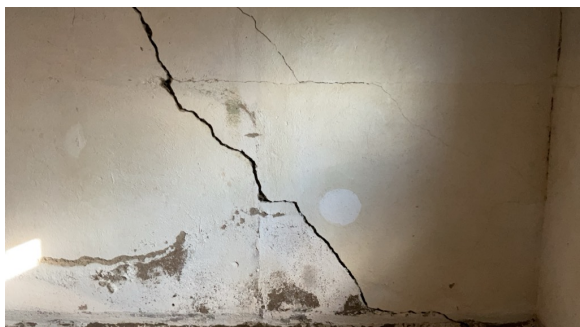
Synlig innpress på mur i kjeller mot gårdsplass, opplyst uendret over tid.  
Forholdet må holdes under oppsikt, tiltak må påregnes.

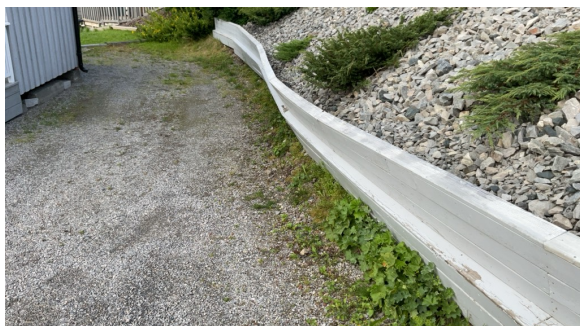
## TG 3 Forstøtningsmurer

Enkel støttevegg av trevirke ned langs gårdsveg.

- Forstøtningsmuren(e) er skjev(e) som følge av setningsskader.

- Påviste skader må utbedres.
