Høvdingvegen 57, 7725 STEINKJER

**Prisgunstig enebolig med  
sentrumsnær beliggenhet. 3  
soverom I Utsikt I Uthus I Rask  
overtagelse mulig.**

Befaringsdato: 08.08.2025

Rapportdato: 14.08.2025

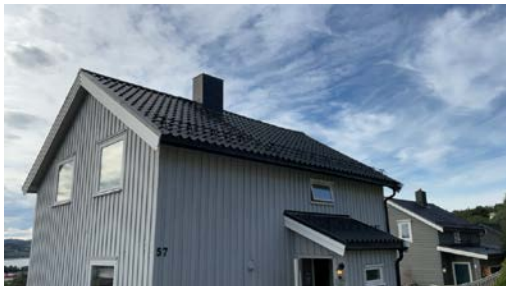
Takrenner og nedløp er av plastbelagt stål  
Integrerte stigetrinn til pipe.

Tak, renner, nedløpsrør og takbeslag, er vurdert fra bakkenivå.  
Eventuelle lekkasjer på renner er ikke undersøkt. Heldekkende pipebeslag over tak.

Lede vann fra nedløp vekk fra fundamentering til tilbygget.

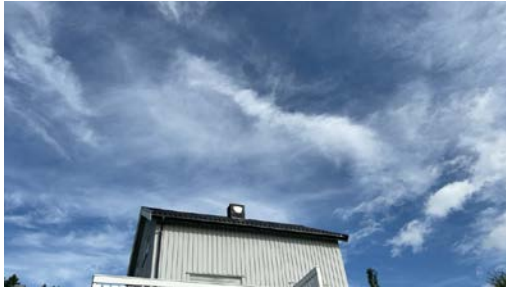
## TG 2 Veggkonstruksjon

Veggene har trekonstruksjon av ukjent utførelse.  
Fasade/kledning har stående bordkledning.

- Det er ingen eller liten lufting i nedre kant av kledning mot grunnmur.
- Det er påvist spredte råteskader i bordkledningen.

- Råteskadet trekledning må skiftes ut.
- Råteskader i bordkledningen kan fortsette å utvikle seg både i tilleggende bordkledning og til bakenforliggende veggkonstruksjon, dersom en ikke foretar tiltak.

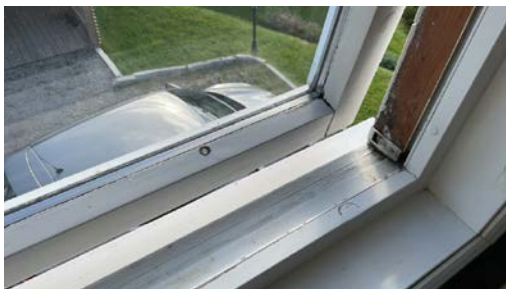
## Vinduer - 2

Et vindu på soverom på loftet er råteskadet, vinduet er med 2-lags isolerglass.

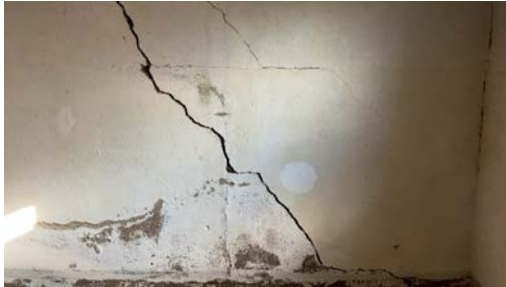
Større sprekk ut mot gårdsplass.

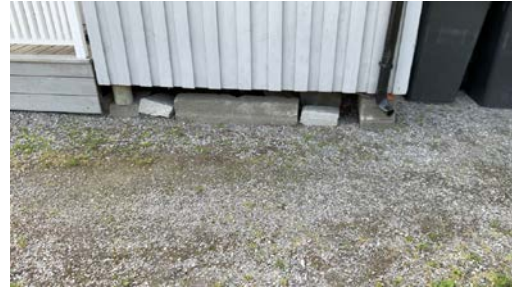
## Forstøtningsmurer

- Forstøtningsmuren(e) er skjev(e) som følge av setningsskader.

Enkel støttevegg av trevirke ned langs gårdsveg.

- Påviste skader må utbedres.
