Tilstandsrapport

Rekkehus

Linneaveien 6 D, 3772 KRAGERØ

Rapportdato: 29.03.2025

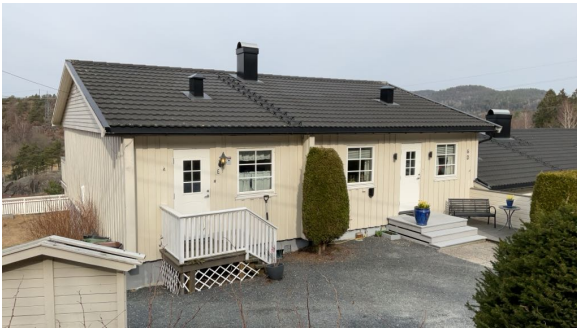
TG1 Taktekking

Taket er tekket med takplater, med taksteinprofil.

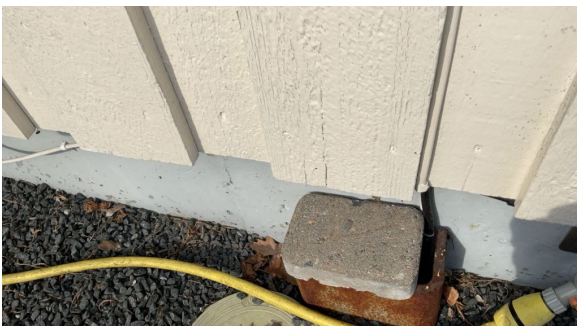
TG1 Veggkonstruksjon

Yttervegger av bindingsverk med trekledning.

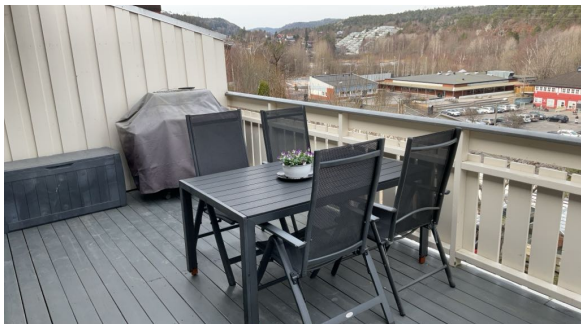
21 kvm.

Det er terrasser i trekonstruksjon.

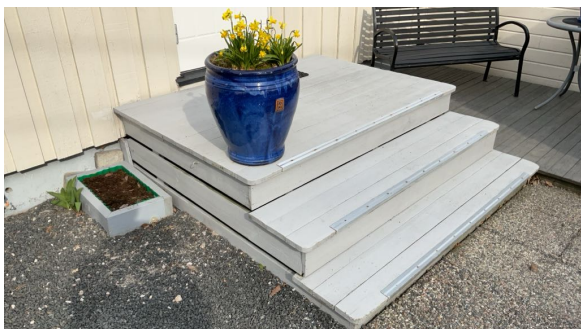
TG 1 Utvendige trapper

Det er malt tretrapp.

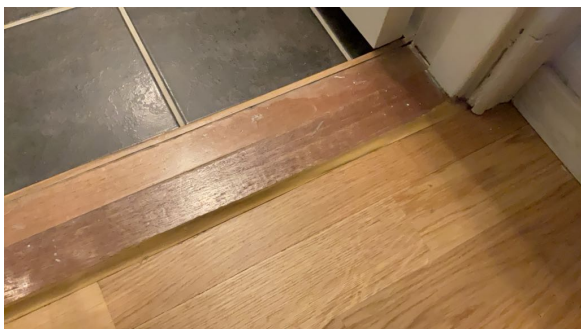
TG 2 Overflater

Innvendige overflater har bruksslitasje.

Det er bruksmerker og bruksslitasje

Behovet for tiltak vil være bestemt av estetiske hensyn.

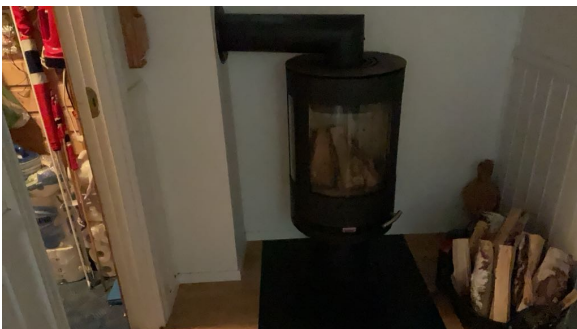
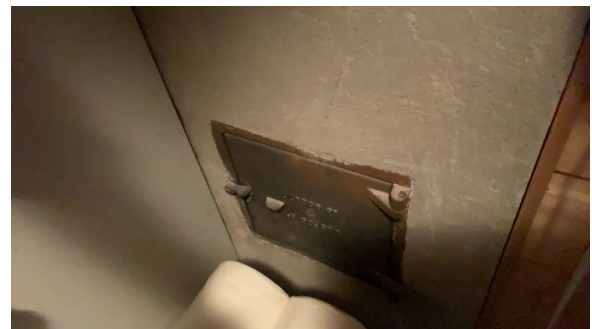
📍 TG 1 Pipe og ildsted

Det er elementpipe. Det er ikke ildfast materiale på gulv under feieluke. Det kan benyttes løs plate de gangene luken benyttes.

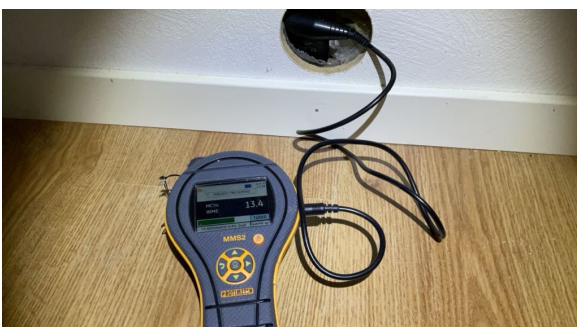
📍 TG 1 Rom Under Terreng

Hulltaking er foretatt, uten å påvise unormale forhold. Det er benyttet plast på innvendige vegger, under terreng. Normalt skal det ikke benyttes plast i slike konstruksjoner, men dette var en vanlig utførelse da huset ble oppført.

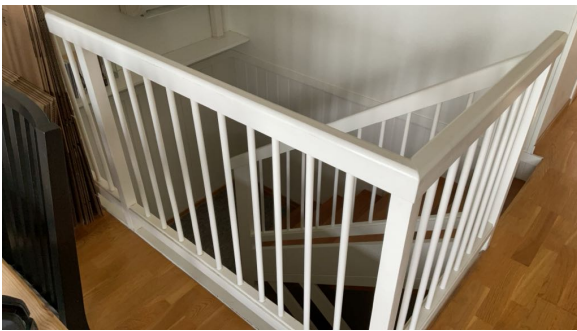
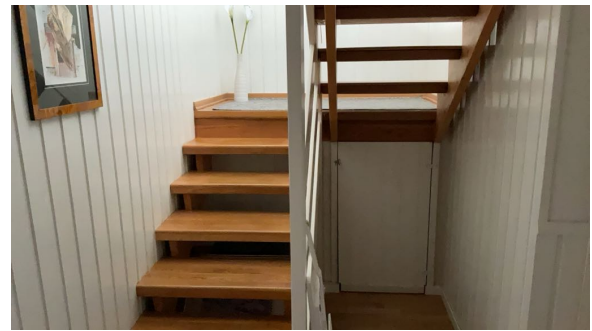
TG 2 Innvendige trapper

- Åpninger mellom trinn i innvendig trapp er større enn dagens forskriftskrav.
- Det mangler håndløper på vegg i trappeløpet.

- Det er ikke krav om utbedring av åpninger opp til dagens krav.
- Håndløper bør monteres, men det var ikke krav på byggetidspunktet.

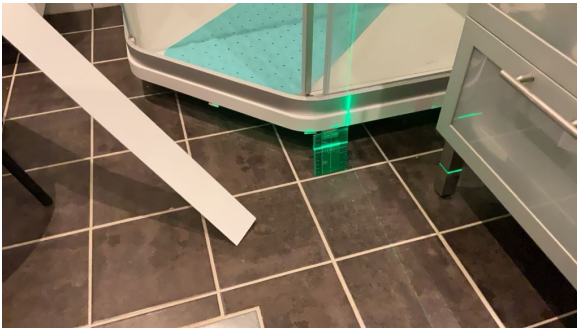
TG 2 Overflater Gulv

Det er flislagt gulv og varmekabler.

- Våtrommet fungerer med dette avviket.

For å lukke avviket må det foretas utbedringer.
