# Tilstandsrapport

Boligbygg med flere boenheter

Lumber brygge 30, 4621  
KRISTIANSAND S

Befaringsdato: 17.01.2026

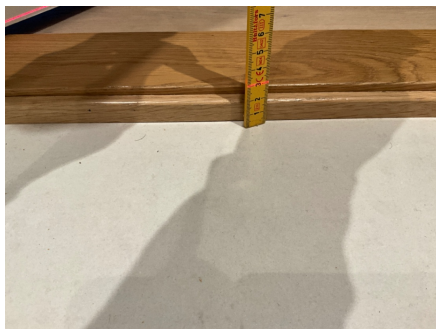
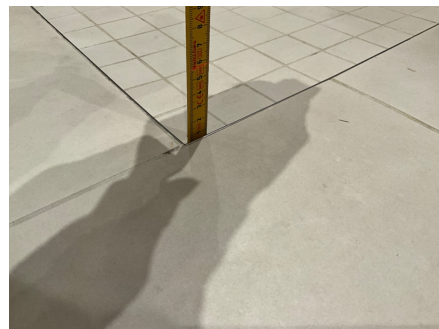
## **TG 1 Overflater Gulv**

På gulvet er det fliser med vannbåren gulvvarme. Det er ca. 40 mm. fall fra flis ved dør til topp slukrist i dusjen. Dusjnisen er nedsenket med ca 10 mm.

Det er lokalisert noe hullyd, men flisene virker å sitter godt. Det er ingen riss i fugene. Strakstiltak er ikke nødvendig.

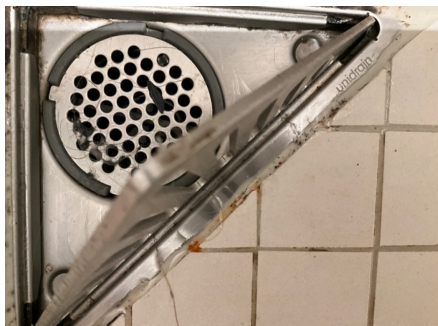
## **TG 0 Sluk, membran og tettesjikt**

Det er stålsluk i dusjonen og smøremembran med dokumentert utførelse.

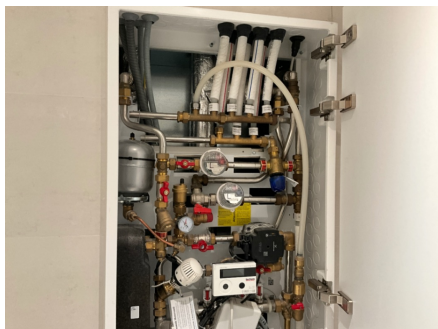
## TG 0 Vannledninger

Innvendige vannledninger er av plast (rør i rør). Det er besiktiget i rørskap.

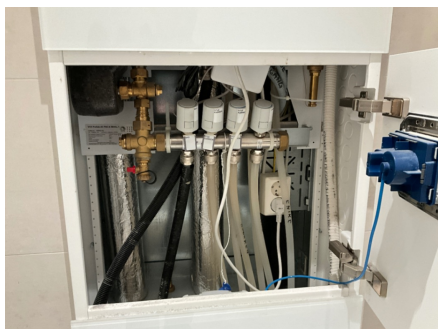
## TG 0 Varmesentral

I leiligheten er det vannbåren varme i gulvet på badet og stue/gang.  
Skapet for tilførsel er på badet  
Inspeksjonen innebærer å sjekke etter lekkasjer i synlige deler av anlegget, anlegget som helhet er ikke funksjonstestet.  
Årlig kontroll av denne typen anlegg anbefales.
