# Tilstandsrapport

Boligbygg med flere boenheter

Kolleveien 12 G, 1832 ASKIM

Befaringsdato: 11.10.2024

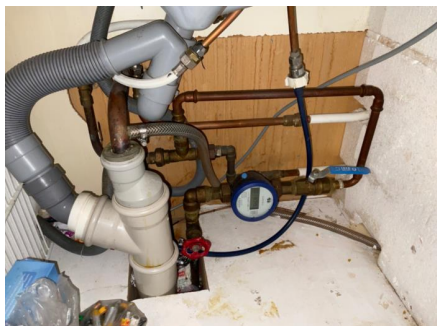
- Det er ikke behov for utbedringstiltak siden anlegget fungerer i dag, men ut ifra alder kan skader plutselig oppstå på eldre anlegg.
- I forbindelse med oppgradering av våtrom vil det være naturlig med utskifting av rør.

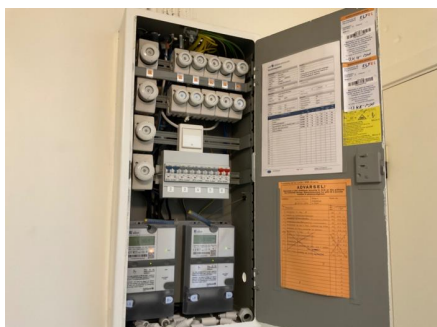
Om man ønsker å gjennomføre en utvidet el-kontroll er det viktig at firma er registrert elektroinstallasjonsvirksomhet og oppført i Elvirksomhetsregisteret. (Det er anbefalt å gjennomføre en el-kontroll ca hvert femte år). Elvirksomhetsregisteret er et register under Direktoratet for samfunnssikkerhet og beredskap over foretak som utfører arbeid knyttet til elektriske anlegg og reparasjon av elektrisk utstyr.
