# Tilstandsrapport

Enebolig

Brekke 29, 4200 SAUDA

Befaringsdato: 03.06.2024

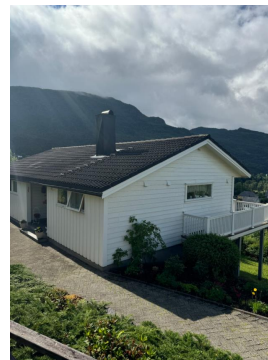
Liggende og stående kledning. Det er skiftet bordkledning på langveggen mot fjorden og deler av vestveggen, men det ble avdekket noen råteskader på gavli i vestveggen. Kledningen er godt malt og vedlikeholdt.

- Det er påvist andre avvik:

Noen fuktskader i gavli mot vest, ellers ok.

- Det må foretas tiltak for å lukke avviket.

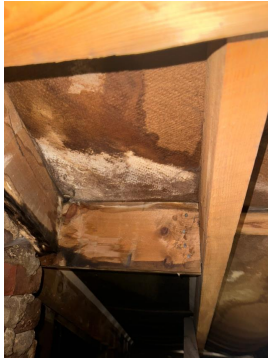
Det ble avdekket noe fuktskader i sutakplater, spesielt rundt pipa. Eier har vært å fikset lekkasje rundt pipa.

- Det er påvist fuktskjolder/skader i takkonstruksjonen.

Det ble avdekket flere steder med fuktskjolder i sutakplater. Årsak er usikker

Fuktskader rundt pipe

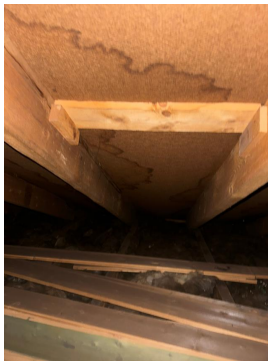
Fuktskjolder i sutakplater ellers

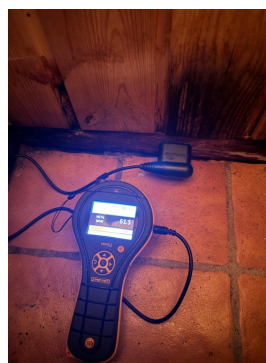
Målt høye fuktverdier og påvist råteskader i konstruksjon i matbod i yttervegg. Det ble i tillegg avdekket fuktskader/råteskader yttervegg i vaskerom. Det er blindkjeller bak yttervegg som går under innkjørselen. Derfor lite sannsynlig at fuktighet kommer gjennom murveggen. Eier opplyser at det ligger protanduk under brosteinen som er brettet opp langs yttervegg. Utførte fuktmålinger kan skyldes gammel fukt og dårlig ventilasjon.

- Det er i hulltaking påvist fukt-/råteskader.

Det ble avdekket fukt og råteskader ved hulltaking i matbod. I tillegg ble det målt høye fuktverdier i vaskerom. Fukt i vaskerom kan være pga vannsøl med klesvask. Avdekket fukt i matbod kan skyldes gammel fukt og dårlig ventilasjon. Bak murveggen er det en blindkjeller. Taket er innkjørselen. Her ligger det protanduk iflg. eier. Det skal derfor mye til for at fuktighet kommer inn.

Hulltaking i matbod

- Ytterligere undersøkelser må foretas for å få kartlagt årsak og omfanget på eventuelle skader.

Yttervegger i matbod og vaskerom må fjernes, og kilden til fuktighet må avdekkes.

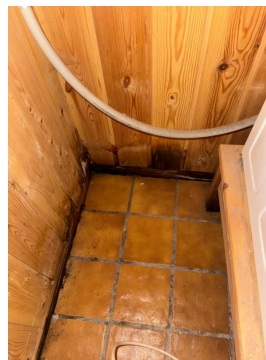
Målt høy fuktighet i vegg vaskerom

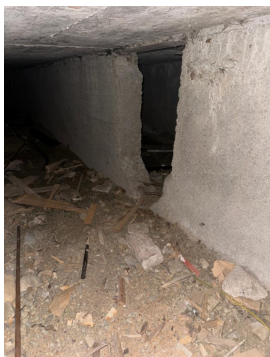
Det er tilgang til krypkjeller via gulvluke i matbod. Inspeksjonen ble gjort via denne luken. Krypkjeller har jordgolv og ventiler. Det ble ikke påvist spesielle feil, fukt eller mangler. En krypkjeller vil alltid være en risikokonstruksjon, som bør holdes oppsyn med. Inspeksjonen ble foretatt ved å se inn i luka og ta bilder.

- Det er manglende fuktsperre på bakken.

- Fuktsperre på bakken bør etableres.

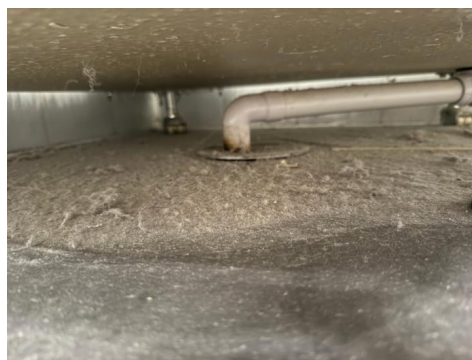
Sluk under dusjkabinett ikke undersøkt

- Tilgang til sluk må bedres både for inspeksjon og rengjøring.
- Overvåk tilstanden jevnlig. For å få tilstandsgrad 0 eller 1 må tettesjiktet skiftes ut, men tidspunktet for når dette er nødvendig er vanskelig å si noe om.
