# Tilstandsrapport

Enebolig

Nedre Damvei 1 , 1820 SPYDEBERG

Befaringsdato: 12.12.2025

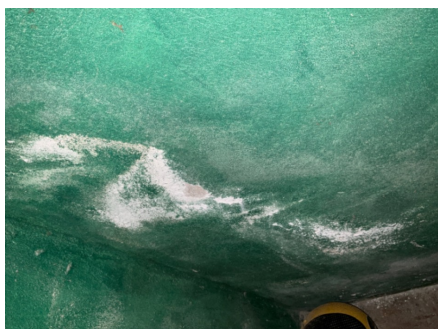
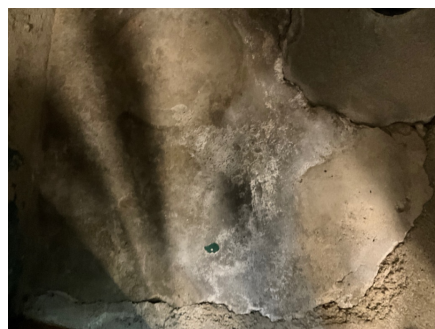
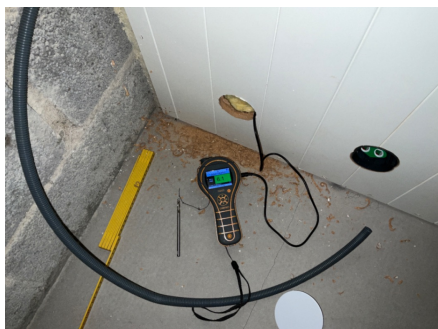
- Det er påvist indikasjoner på noe fuktgjennomtrenging i kjellergulv.
- Det er påvist indikasjoner på noe fuktgjennomtrenging inn i kjellermur.

- Takstmannen gjorde fuktsøk direkte på grunnmursvegger ved hjelp av ett Protimeter, påvist unormale verdier på noen områder i kjeller. Også påvist noe salt-/kalkutslag på vegger (opplyst at dette er uendret etter det ble drenert)

- Det er ikke montert fuktsperre eller lagt isolasjon mot grunnen, det må derfor påregnes fukt fra grunnen.

- Det påviste fuktnivået tilsier at konstruksjonen bør følges opp jevnlig. Ved tegn til økning i fukt eller synlige endringer, bør det gjennomføres ytterligere undersøkelser for å vurdere behovet for tiltak.

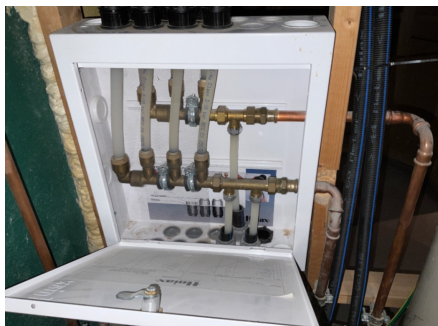
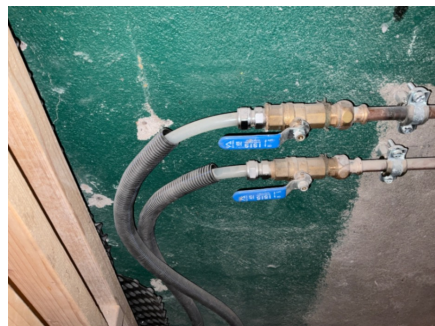
- Det er avvik:
- Det er påvist at eventuelt lekkasjevann fra rør-i-rør til vaskerom ikke blir ledet til sluk eller annen kompenserende løsning.
- Vannrør fra hovedinntaket i kjeller og til stoppekran over bereder er fra byggeåret og mer enn halvparten av forventet levetid er overskredet.

- Tiltak:
- Rør-i-rør fra vaskerom bør ledes til sluk eller annen sikker løsning for å håndtere lekkasjevann, for å unngå at eventuelle lekkasjer forblir skjult og fører til fuktskader i bygningskonstruksjonen.
- Vannrør fra hovedinntaket i kjeller og til stoppekran over bereder fungerer som forventet i dag, men på grunn av alder er det økt risiko for lekkasjer eller skader. Regelmessig inspeksjon og vurdering av utskifting bør gjennomføres for å redusere risikoen for plutselige vannskader og tilhørende kostnader.

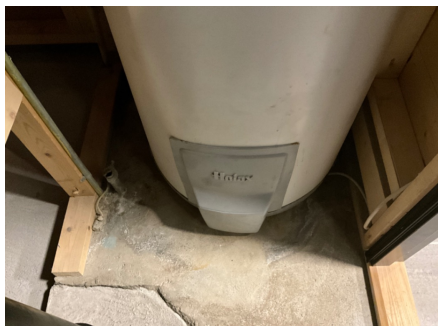
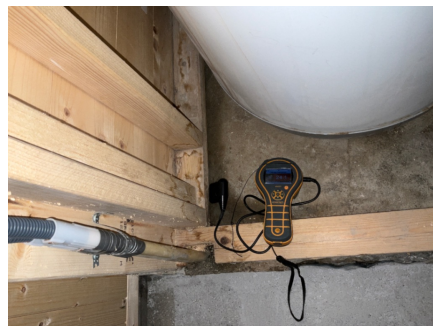
- Det er ikke påvist tilfredsstillende avrenning eller annen kompenserende løsning for eventuell lekkasje fra varmtvannstanken, noe som kan medføre at vann ikke blir riktig håndtert ved lekkasje.

- Det er påvist fuktskjolder i trevirke i området rundt berederen, samt noe avrenning på berederen. Det er målt høye fuktverdier i trevirket. Det er opplyst at blandeventilen ble byttet noen dager før befaringen, og at trevirket ikke hadde rukket å tørke opp etter reparasjonen.

Det bør etableres tilfredsstillende avrenning eller lekkasjesikring ved varmtvannstanken for å hindre vannskader ved eventuell lekkasje.

Fuktskadet treverk bør undersøkes nærmere og eventuelt utbedres for å unngå videre skadeutvikling.

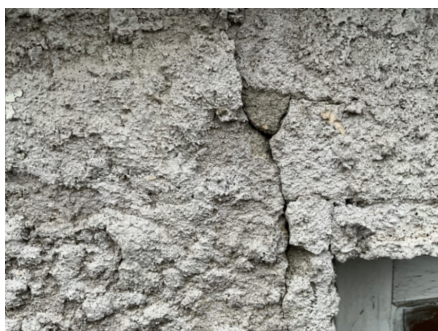
- Grunnmuren har sprekkdannelser.

- Påvist noe riss/sprekker i mur. Når det oppstår sprekker i puss/mur vil vannbelastningen og faren for frostskafer øke. Skrå sprekker/riss er et symptom på setninger. Horisontal sprekk/riss i grunnmur skyldes sannsynligvis innpressing av kjellervegg. anbefaler å følge med på videre utvikling.

- Sprekkene bør overvåkes regelmessig for å unngå forverring. Tetting kan bli aktuelt for å hindre vanninntrengning og frostskafer.

- Dersom sprekken utvikler seg, bør det vurderes ytterligere undersøkelser og utbedring for å redusere risiko for vannskafer, frostskafer og eventuelle setningsskafer i konstruksjonen.
