# Tilstandsrapport

Enebolig

Nedre Damvei 1 , 1820 SPYDEBERG

Befaringsdato: 12.12.2025

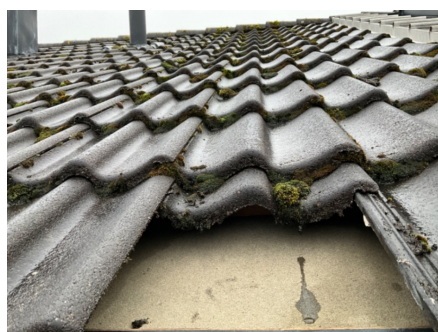
- Mosevekst på taket kan holde på fuktighet og øke risikoen for nedbrytning av taktekingen. For å redusere fuktbelastningen bør mosen fjernes, og et forebyggende middel kan vurderes. Uten tiltak kan fuktighet påvirke tekingen og forkorte levetiden.

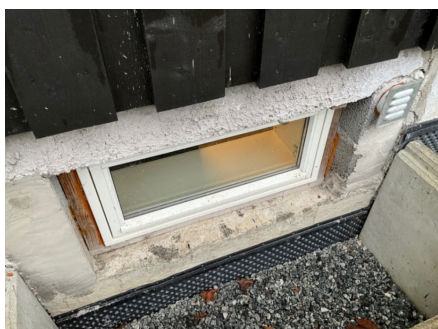
## TG 2 Vinduer

- Det er påvist avvik rundt innsetningsdetaljer.
- Karmene i vinduer er slitte og det er sprekker i trevirket.

- Ikke påvist tilfredsstillende tetting rundt vinduer i kjeller, mangler vannbrettbeslag i underkant av vinduer og det er ikke tilstrekkelig tettet rundt vinduene.

Beslag og tetting rundt vinduene må utføres korrekt for å sikre tilstrekkelig tetthet og unngå fuktskader.  
Manglende eller utilstrekkelig tetting kan føre til vanninntrengning og skade på omkringliggende konstruksjoner.  
Gjenstående arbeider gjelder også dør til kjeller.

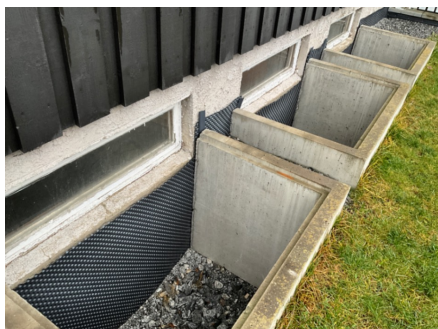
## TG 3 Vinduer - byggeår

- Det er påvist vinduer med fukt/råteskader.
- Karmene i vinduer er slitte og det er sprekker i trevirket.

- Vinduenets karmene har synlige sprekker samt råte som kan svekke funksjon og tetthet over tid, forårsaket av aldring, fukt samt manglende vedlikehold.

Vinduer med råte- og fuktskader bør skiftes ut for å hindre videre forringelse, varmetap og risiko for vanninntrenging i konstruksjonen.

Sprekker og slitasje i karmene kan føre til redusert funksjon og tetthet, og det anbefales derfor å utbedre eller bytte ut de berørte vinduene for å unngå ytterligere skader og økte vedlikeholdskostnader.

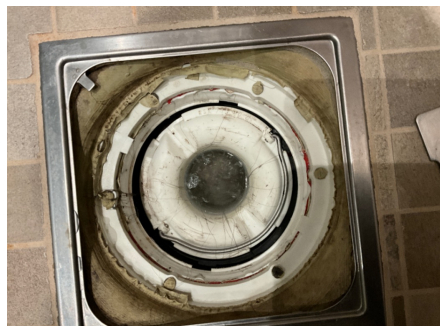
- Det er mulighet for at det kan forekomme vannlekkasje på våtrommet hvor vann ikke vil gå til sluk.
- Det er påvist at høydeforskjell fra topp slukrist til gulv/synlig topp membran ved dørterskel er mindre enn 25 mm.
- Det er påvist avvik i fallforhold til sluk i forhold til krav i forskrift på byggetidspunktet.

- Takstmannen har foretatt kontroll av fallforhold på våtrommet ved hjelp av en punktlaser. Målt ca. 9 mm fra ferdig overflate gulv ved dør til overkant sluk. Svakt fall lokalt i dusjen (ikke 1:50 - 1 cm pr. 0,5 meter). Eventuelt lekkasjevann vil ikke ledes til sluk fra alle deler av rommet. Stedvis forhøyninger i gulv utenfor dusjen samt oppkant på list mot dusj.

- Våtrommet kan fungere som det er, men utbedring er nødvendig for å lukke avviket. Det anbefales å rette opp fall mot sluk. Ved lekkasjer kan sluket ha begrenset kapasitet, noe som kan føre til vannskader i tilstøtende rom.

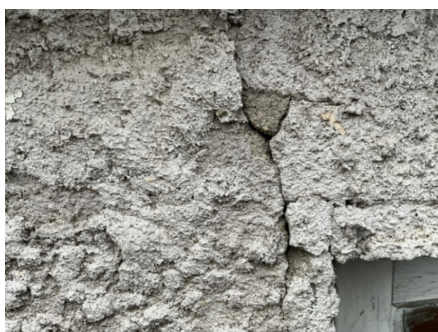
- Grunnmuren har sprekkdannelser.

- Påvist noe riss/sprekker i mur. Når det oppstår sprekker i puss/mur vil vannbelastningen og faren for frostskafer øke. Skrå sprekker/riss er et symptom på setninger. Horizontal sprekk/riss i grunnmur skyldes sannsynligvis innpressing av kjellervegg. Anbefaler å følge med på videre utvikling.

- Sprekkene bør overvåkes regelmessig for å unngå forverring. Tetting kan bli aktuelt for å hindre vanninntrengning og frostskafer.

- Dersom sprekken utvikler seg, bør det vurderes ytterligere undersøkelser og utbedring for å redusere risiko for vannskafer, frostskafer og eventuelle setningsskafer i konstruksjonen.
