# Tilstandsrapport

Rekkehus

Stuajordet 45, 5262 ARNATVEIT

Befaringsdato: 16.09.2025

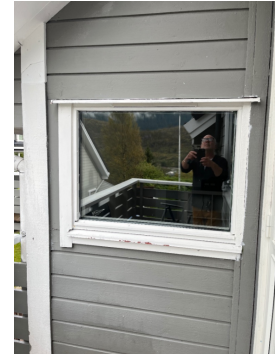
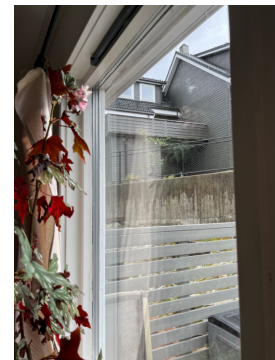
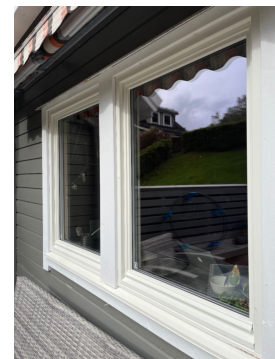
### ! TG 2 Vinduer

Noe slitasje i overganger registrert på eldste vinduer  
Mer enn halvparten av forventet brukstid er oppbrukt på disse.

Jevnlig tilsyn anbefales, vedlikehold og noe oppgradering må påregnes, er borettslagets ansvar.

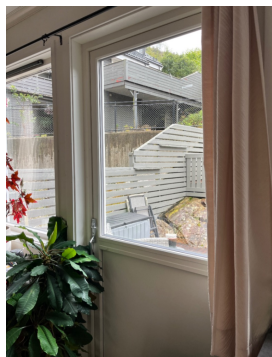
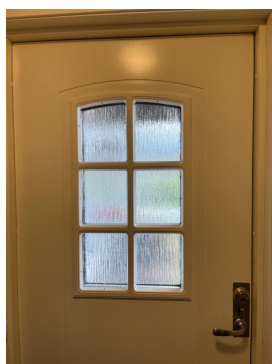
### ! TG 2 Dører

Noe mindre sår og slitasje i treverk registrert

Fungerer fint med dette avvik

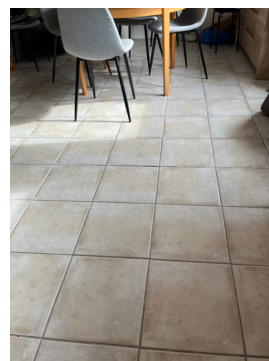
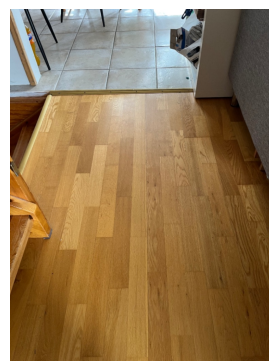
### ! TG 2 Overflater

Noe sprekker, riss og bom i fliser registrert.

Det må påregnes noe lokal oppgradering

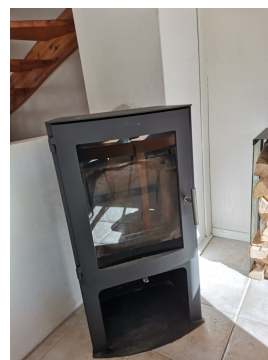
## ! TG 2 Pipe og ildsted

Noe slitasje i murpuss og beslag registrert

Vedlikehold må påregnes.

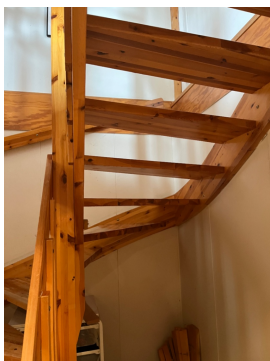
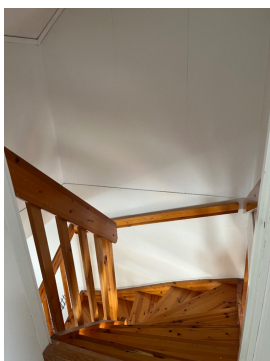
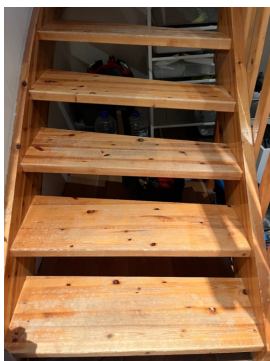
## ! TG 2 Innvendige trapper

- Åpninger i rekkverk er større enn dagens forskriftskrav til rekkverk i trapper.
- Rekkverkshøyder er under dagens forskriftskrav til rekkverk i trapper.
- Det er avvik:

Noe slitasje i trinn

- Det er ikke krav om utbedring av rekkverkshøyder opp til dagens krav.
- Det er ikke krav om utbedring av åpninger opp til dagens krav.

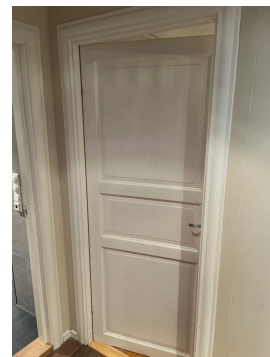
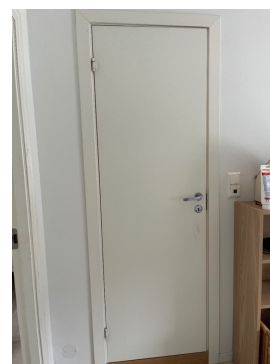
## ! TG 2 Innvendige dører

Noe skjevhet karm på soveromsdør i 1 etasje

Det må påregnes noe justering av dører

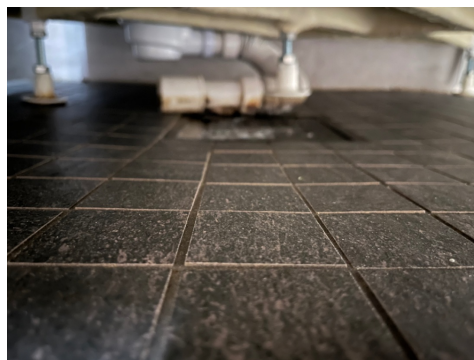
### ! TG 2 Sluk, membran og tettesjikt

- Sluk har begrenset mulighet for inspeksjon og rengjøring.

Jevnlig rengjøring anbefales.

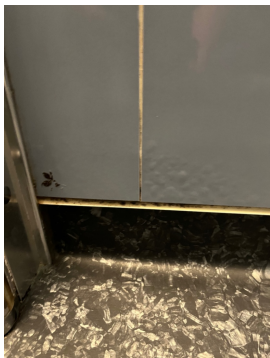
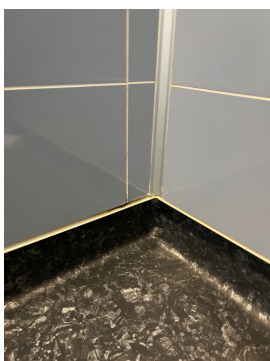
### ! TG 2 Overflater vegger og himling

- Våtromsplater er ikke montert fagmessig.
- Det er avvik:

Jevnlig tilsyn anbefales, vedlikehold og oppgradering må påregnes
