# Tilstandsrapport

Fritidsbolig

Briskegrende 53, 2930 BAGN

Befaringsdato: 23.08.2024

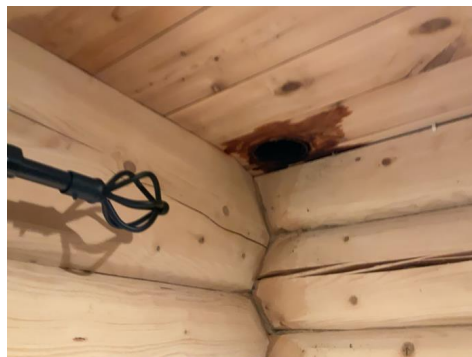
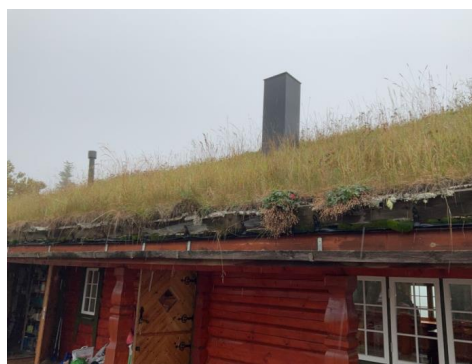
**Vurdering av avvik:**  
• Mer enn halvparten av forventet brukstid er passert på taktekingen.  
Det er registrert noe innsig ved tidligere lufting for toalett.

Bygningsdelen er kun inspisert fra terreng. Det anbefales at taktekingen sjekkes med inspeksjon på taket og at eventuelle tiltak/vedlikeholdsbehov vurderes.

Tekking over tak ved tidligere lufting toalett må sjekkes.

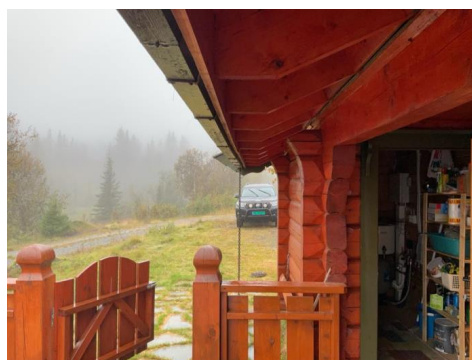
### ! TG 2 Nedløp og beslag

**Vurdering av avvik:**  
• Det er ikke tilfredsstillende bortledning av vann fra taknedløp ved grunnmur.

Takrenner har lekkasjer

**Konsekvens/tiltak**  
• Det bør lages system for bortledning av vann fra taknedløp ved grunnmur.

Lekkasje takrenner må utbedres.

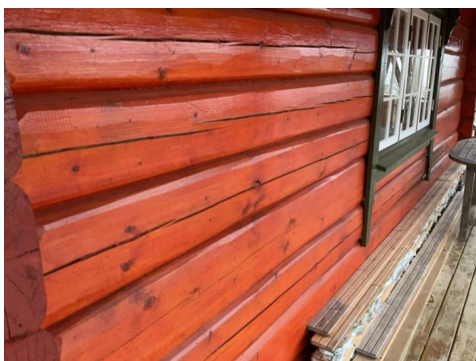
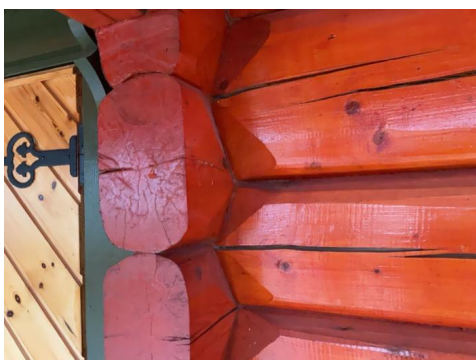
### ! TG 2 Veggkonstruksjon

Det er registrert fuktinnsig ved noen hjørner og ved vindu spisestue. Forhold rundt vindu skal være utbedret i 2024 i følge eier. Forhold med svak misfarging ved noen hjørner holdes under oppsikt og tiltak vurderes.

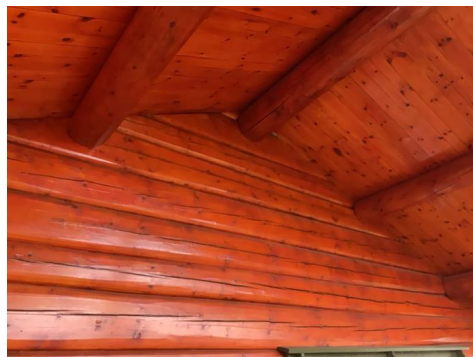
## ! TG 2 Takkonstruksjon/Loft

Det har vært råteskade i konstruksjon i front av veranda, denne skal være utbedret av forsikringsselskap i 2024. FDV / dokumentasjon utførelse er ikke tilgjengelig ved befaringen. Tiltak i bærende konstruksjoner kan være søknadspliktig, opplysninger om dette er ikke tilgjengelig ved befaringen.

Dokumentasjon for utførte arbeider i regi av forsikring innhentes.

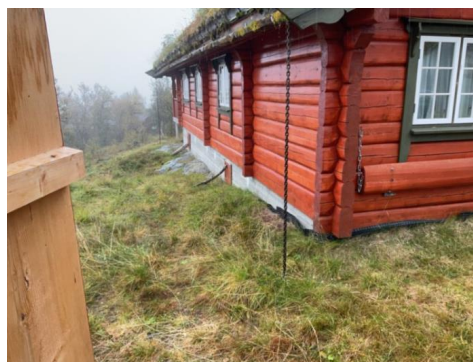
## ! TG 2 Vinduer - 2

- Det er påvist avvik rundt innsettingsdetaljer.

Løsning med utvendig utenpåliggende omramming er vurdert som svak løsning på værutsatte vegger. Tiltak vurderes.

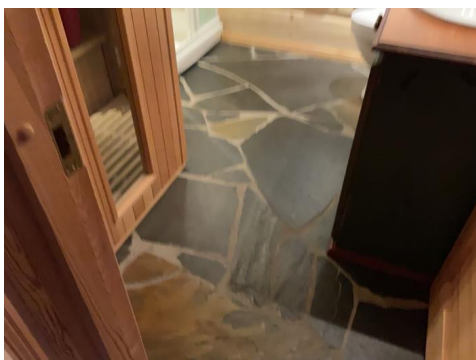
### ! TG 2 Overflater Gulv

- Det er påvist avvik i fallforhold til sluk i forhold til krav i forskrift på byggetidspunktet.

For å tilfredstille krav til fall/ oppnå tg 0 eller 1 må fallforhold på gulv utbedres.

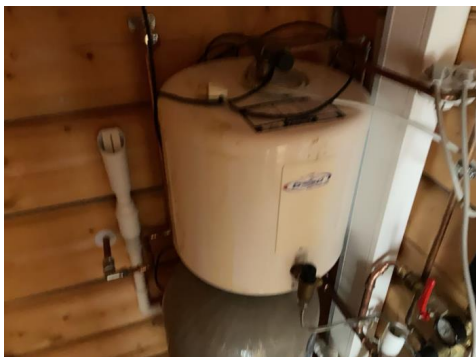
### ! TG 2 Varmtvannstank

Varmtvannstank med begrenset størrelse er montert i bod.

- Det bør etableres tilfredsstillende avrenning eller lekkasjesikring ved varmtvannstank.
