# Tilstandsrapport

Fritidsbolig

Briskegrende 53, 2930 BAGN

Rapportdato: 21.11.2025

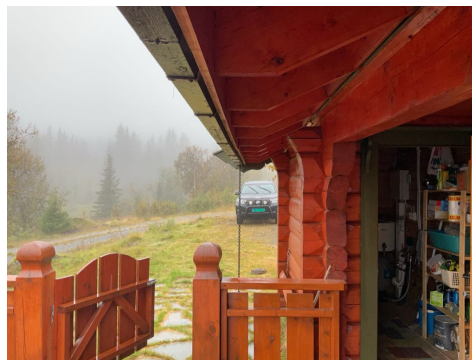
### TG 2 Veggkonstruksjon

Yttervegger av laftet tømmer

Det er registrert fuktinnsig ved noen hjørner og ved vindu spisestue. Forhold rundt vindu skal være utbedret i 2024 i følge eier. Forhold med misfarging ved noen hjørner holdes under oppsikt og tiltak vurderes.

Tiltak med tetting av områder med spor etter fuktinntrengning må gjennomføres. Treverk i vegg konstruksjoner som blir utsatt for fukt over tid vil kunne utvikle skade med blant annet råte.

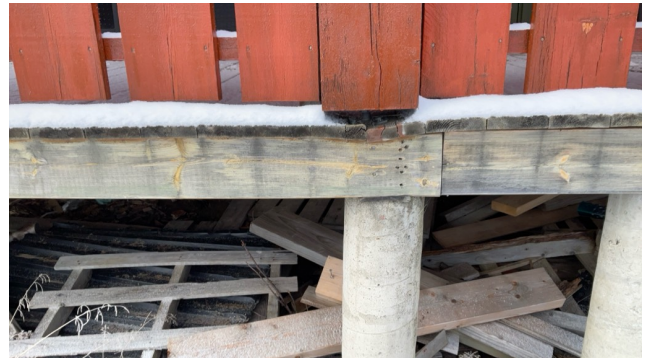
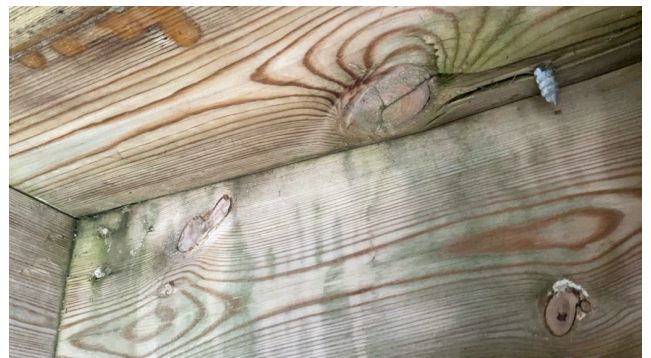
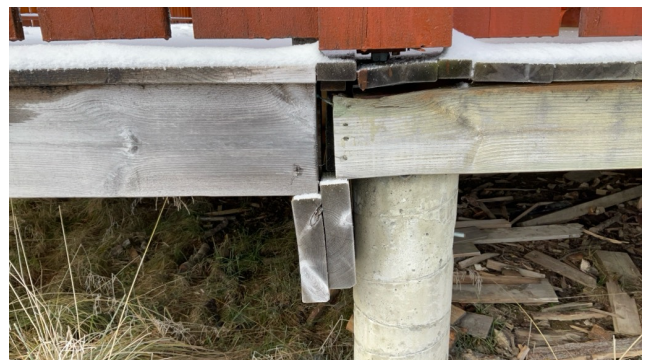
## ! TG 3 Takkonstruksjon/Loft overbygda

Det har vært råteskade i konstruksjon i front av veranda, denne skal var utbedret av forsikringsselskap i 2024. Tiltak i bærende konstruksjoner kan være søknadspliktig, opplysninger om dette er ikke tilgjengelig ved befaringen.

Ved befaringen oktober 2025 fremstår tiltak på bæring i front av terrasse som forskjøvet. Visuelt ser det ut som tiltaket er noe svakt og har gitt noe etter. Bærende stolpe for denne konstruksjonen har begrenset understøtte/ opplagring. Status er at reparasjon råteskade ikke har vært utført på tilstrekkelig måte.

Konstruksjon for tak over terrasse må sjekkes ytterligere og tiltak gjennomføres for å sikre konstruksjonen. Eksisterende løsning tilsier at sammenbrudd ved for eksempel snølast kan skje. Eier opplyser å ha innhentet pristilbud på utbedring. Tidspunkt for utbedring er ikke kjent.

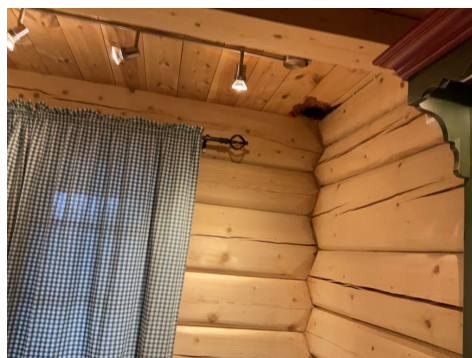
#### ! TG 2 Overflater Gulv

- Det er påvist avvik i fallforhold til sluk i forhold til krav i forskrift på byggetidspunktet.

For å tilfredstille krav til fall/ oppnå tg 0 eller 1 må fallforhold på gulv utbedres.

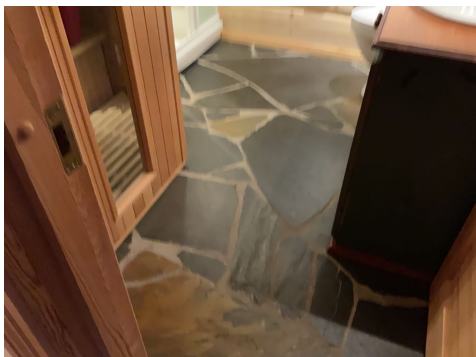
### ! TG 3 Sluk, membran og tettesjikt

Manglende membran i våtsoner tilsier at skader kan oppstå ved vannsøl/ sprut mot disse overflatene.

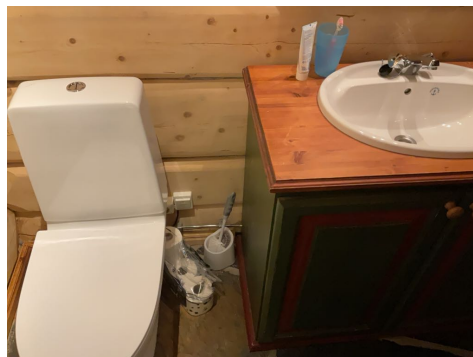
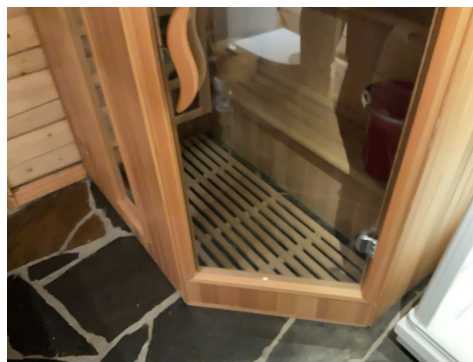
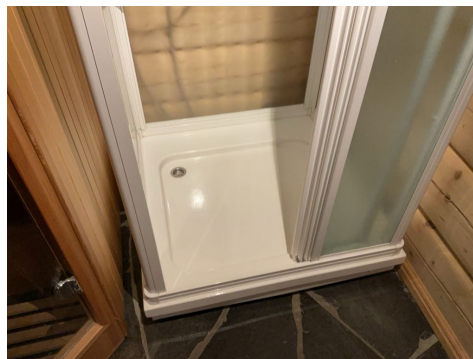
### ! TG 3 Ventilasjon

Manglende ventilering kan føre at vandamp legger seg på treverk og skader dette.

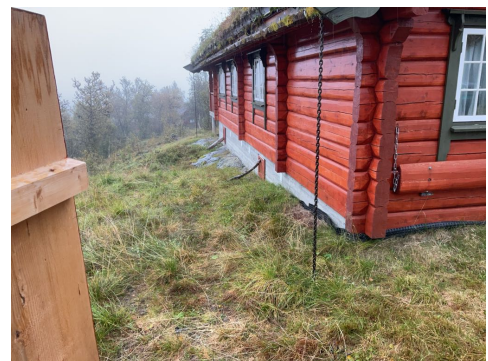
### ! TG 2 Terrengforhold

Terreng med naturlig vegetasjon på stedlige masser,

For å unngå vannansamlinger på områder med delper og lite fall vil det være naturlig å gjennomføre terrengtilpassing. Vann som blir ledet mot mur/ fundament kan over tid påvirke fundament og føre til bevegelse og skader.
