# Tilstandsrapport

Boligbygg med flere boenheter

Hovstegen 1 A, 1813 ASKIM

Befaringsdato: 09.10.2024

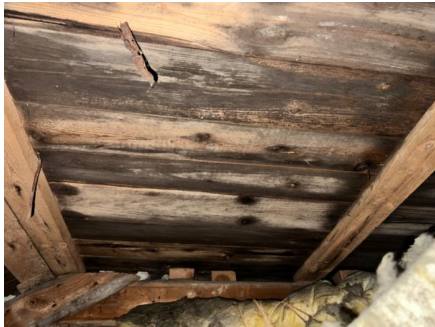
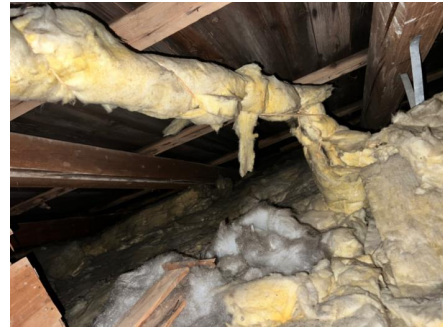
- Det er begrenset/dårlig ventilering av takkonstruksjonen.
- Det er påvist fuktskjolder i undertak/takkonstruksjon.

- Begrenset med lufting ned mot ender av loftet. Skrå tretak med kaldt loft anbefaler en ca. 50 mm kontinuerlig spalte. God og kontinuerlig lufting er viktig, slik at risiko for skader reduseres.

- Registrert områder med muggsopp/svertesopp i undertaket på loftet. Årsak er trolig fordi det er for fuktig på loftet, fra boligen kommer fuktig luft opp på loftet, som kjøles ned. Kondensering/ising i vinterhalvåret må å "regens.

- Vedrørende lufting, kan konstruksjonen fungere med dette avviket, det må dog gjøres utbedringer om avviket skal lukkes. Det vil imidlertid sjelden være økonomisk rasjonelt som et enkeltstående tiltak. Ved omlegging av taktekingen, bør det tas med i vurderingen at luftingen legges over taket.

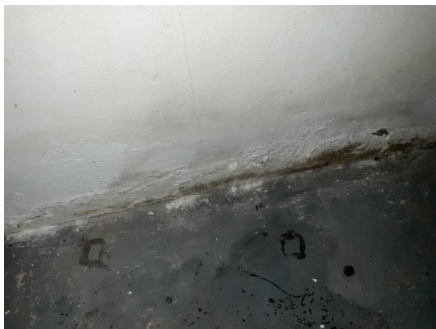
- Det er påvist indikasjoner på noe fuktgjennomtrenging i kjellergulv.
- Det er påvist indikasjoner på noe fuktgjennomtrenging inn i kjellermur.

- Takstmannen gjorde fuktsøk direkte på grunnmursvegger ved hjelp av ett Protimeter, påvist unormale verdier.  
- Påvist salt-/kalkutslag på vegger i kjeller. Saltutslag dannes når fuktighet kommer igjennom mur og krystalliseres på innsiden av kjellermurvegg.  
- Det er ikke montert fuktsperre eller lagt isolasjon mot grunnen, det må derfor påregnes fukt fra grunnen.

- Det påviste fuktnivå gir grunn til å overvåke konstruksjonen jevnlig for å se utvikling over tid, og eventuelt foreta tiltak for å unngå fuktskader.

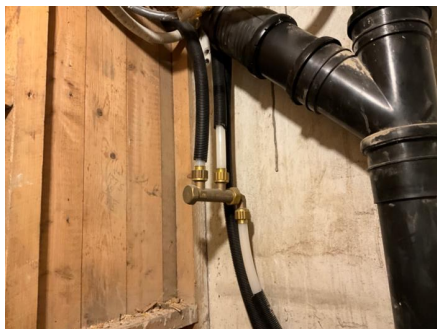
- Det er påvist at eventuelt lekkasjevann fra rør i rør system ikke ledes til sluk eller annen kompenserende løsning.

- Det er påvist at eventuelt lekkasjevann fra rør-i-rør-systemet ikke blir ledet til sluk eller annen kompenserende løsning. Dette kan føre til at lekkasjer ikke oppdages eller håndteres effektivt, da vannet ikke har en tilrettelagt vei ut fra installasjonen.

- Det bør foretas tiltak på anlegget som sikrer bedre løsning på eventuelt lekkasjevann fra rør i rør system.
