Hovstegen 1A, 1813 ASKIM

**Lys og praktisk leilighet i 2. etasje
med 1 soverom - nyere bad - lave
felleskostnader!**

Tilstandsrapport

Befaringsdato: 09.10.2024

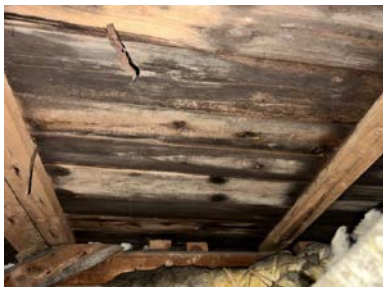
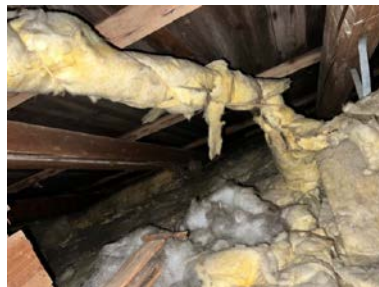
- Det er begrenset/dårlig ventilering av takkonstruksjonen.
- Det er påvist fuktskjolder i undertak/takkonstruksjon.

- Begrenset med lufting ned mot ender av loftet. Skrå tretak med kaldt loft anbefaler en ca. 50 mm kontinuerlig spalte. God og kontinuerlig lufting er viktig, slik at risiko for skader reduseres.

- Registrert område med muggsopp/svertesopp i undertaket på loftet. Årsak er trolig fordi det er for fuktig på loftet, fra boligen kommer fuktig luft opp på loftet, som kjøles ned. Kondensering/ising i vinterhalvåret må å regnes.

- Vedrørende lufting, kan konstruksjonen fungere med dette avviket, det må dog gjøres utbedringer om avviket skal lukkes. Det vil imidlertid sjelden være økonomisk rasjonelt som et enkeltstående tiltak. Ved omlegging av taktekkingen, bør det tas med i vurderingen at luftingen legges over taket.

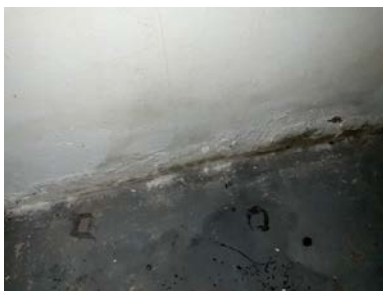
- Det er påvist indikasjoner på noe fuktgjennomtrenging i kjellergulv.
- Det er påvist indikasjoner på noe fuktgjennomtrenging inn i kjellermur.

- Takstmannen gjorde fuktsøk direkte på grunnmursvegger ved hjelp av ett Protimeter, påvist unormale verdier.
- Påvist salt-/kalkutslag på vegger i kjeller. Saltutslag dannes når fuktighet kommer igjennom mur og krystalliseres på innsiden av kjellermurvegg.
- Det er ikke montert fuktsperre eller lagt isolasjon mot grunnen, det må derfor påregnes fukt fra grunnen.

- Det påviste fuktnivå gir grunn til å overvåke konstruksjonen jevnlig for å se utvikling over tid, og eventuelt foreta tiltak for å unngå fuktskader.

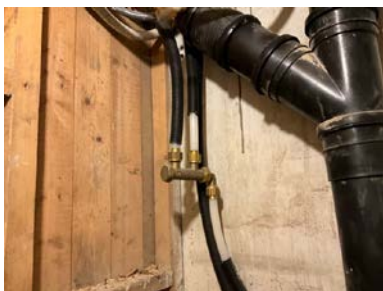
TG 2 Avløpsrør

Det er avløpsrør av plast til leiligheten, fra 2019, eldre rør i kjeller.

- Det er ikke behov for utbedringstiltak siden anlegget fungerer i dag, men ut ifra alder kan skader plutselig oppstå på eldre anlegg.
- Skal avviket lukkes må løsning på lufting av kloakk dokumenteres/fremvises.

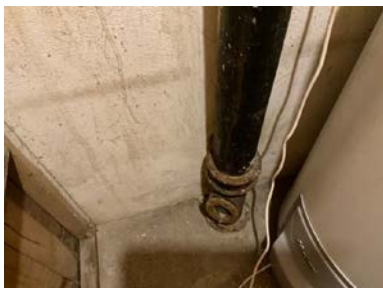
TG 2 Ventilasjon

- Det er påvist mangelfull ventilasjon på ett eller flere rom i boligen.
