# Tilstandsrapport

Kjedehus

Hekkåsterrassen 38, 8028 BODØ

Befaringsdato: 03.07.2025

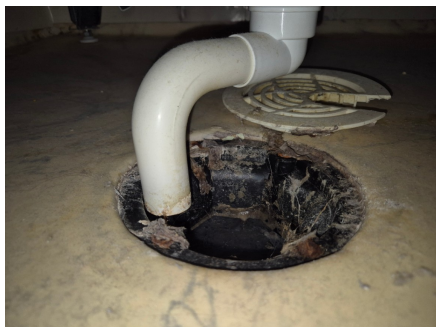
#### TG 2 Sluk, membran og tettesjikt

Det er plastsluk og synlig vinylbelegg som tettesjikt.

- Det er påvist mangelfull/feil utførelse rundt rørgjennomføringer e.l. som gir fare for fukt i konstruksjonen i våtsone.
- Mer enn halvparten av forventet brukstid er passert på membranløsningen.

- Løsningen/utførelsen rundt rørgjennomføringer gir fare for fukt inn i konstruksjoner.
- Det er viktig å merke seg at levetiden til en membran varierer basert på kvalitet, installasjon og bruk. Eldre membraner kan bli sprø og sprekke opp, noe som fører til at de mister sin vanntettende funksjon. Dette kan resultere i vannlekkasjer gjennom vegger og gulv og fuktskader.

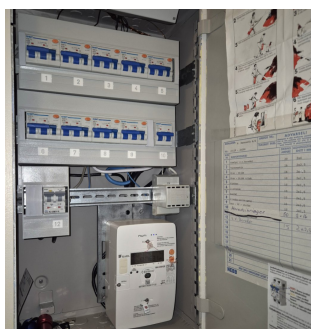
## Elektrisk anlegg

Normalanlegg for byggeår.

**Ja Eldre armaturer, brytere og stikk-kontakter som bør byttes ut.**
