Tilstandsrapport

Enebolig

Strandveien 119, 9300 FINNSNES

Befaringsdato: 18.08.2025

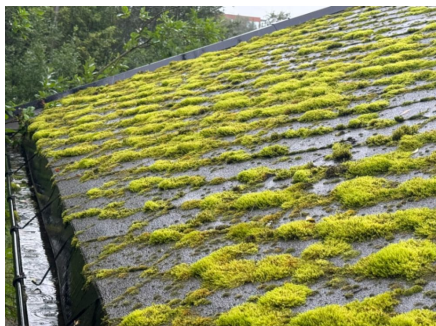
Ved inspeksjon av taktekkningen er det registrert skader eller svekkelser som reduserer taktekkningens forventede levetid. Skadene består av mosedannelser.

Mose på taket bidrar til at fuktighet blir liggende over tid, noe som kan fremskynde nedbrytning av takmaterialet og forkorte levetiden.

Mose på taktekingen.

Jeg anbefaler at taktekingen vaskes etter leverandørens anbefaling.

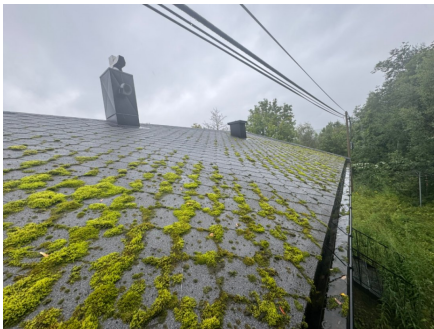
Konsekvens av manglende takstige er at pipen ikke kan feies og det vil bli ilagt fyringsforbud på fyringsanlegget. Feil ved takrenner og nedløp utsetter fasader for unødvendig mye vann, noe som øker risiko for skader og reduserer levetiden til nærliggende konstruksjoner.

Det er ikke takstige.

- Det bør lages system for bortledning av vann fra taknedløp ved grunnmur.
- Stigetrinn for feier må monteres.

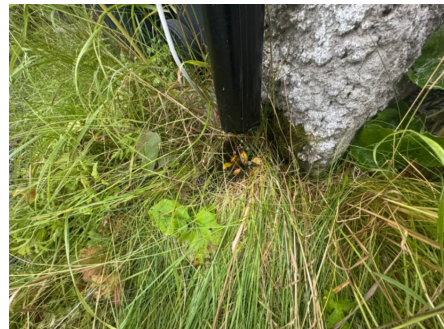
Nedløp som er avsluttet over terreng.

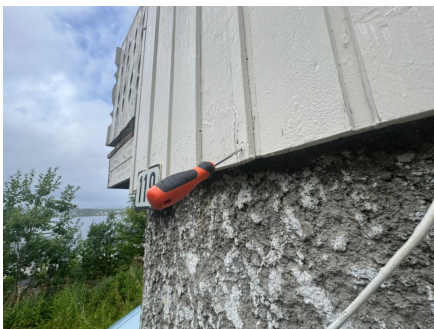
Det er påvist spredte råteskader i bordkledningen.

Eksempel på sprette råteskader.

- Råteskadet trekledning må skiftes ut.
- Råteskader i bordkledningen kan fortsette å utvikle seg både i tilliggende bordkledning og til bakenforliggende veggkonstruksjon, dersom en ikke foretar tiltak.
- Musesperre må etableres.

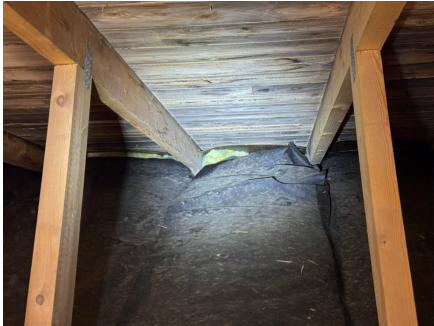
Ekelte pappkubbinger på takforten er deformert. Dette gir dårligere luftgjennomstrømning til konstruksjonen. Avviket øker risiko for fuktskader i konstruksjonen.

Det er montert dampspærre i etasjeskillet mellom varm og kald del av konstruksjonen. På oppføringstidspunktet for boligen var rutiner for montering av dampspærre dårlig samtidig som de tilgjengelige produktene hadde lav kvalitet. Dette resulterer ofte i utettheter i dampspærren som kan føre til at fuktig «inneluft» trekker gjennom konstruksjonen og kondenserer på kald del av konstruksjonen.

Deformert pappkubbing. Tegn til innvendig kondensering.

- Det må gjøres nærmere undersøkelser.

Før takkonstruksjonen eventuelt etterisoleres eller det gjøres andre endringer som å endre luftingen i konstruksjonen må de tiltenkte løsningene prosjekteres. Dette for at det ikke skal oppstå andre skader som følge av endringene som blir gjort.

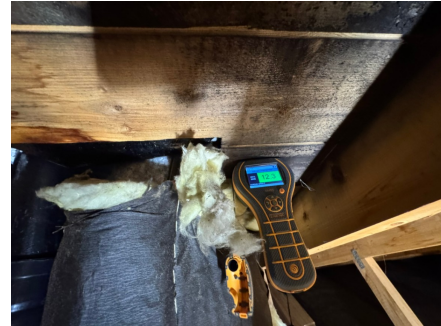
Fuktmålinger i taktro ved fuktskjolder angir mellom 8,8 til 14,4 vektprosent. Disse verdiene er ikke skadelige for konstruksjonen. Disse målingene kan endres ved endret bruk av boligen og temperaturforhold utvendig. Det er registrert fuktmerker i taktro og sperrer samt noen fuktmerker på pappen som ligger over isolasjonen, dette er tegn til at det kan oppstå kondensering på kaldloftet. Jeg har påvist uisolert rør på kaldloftet, dette kan føre til kondensering.

Fuktmåling.

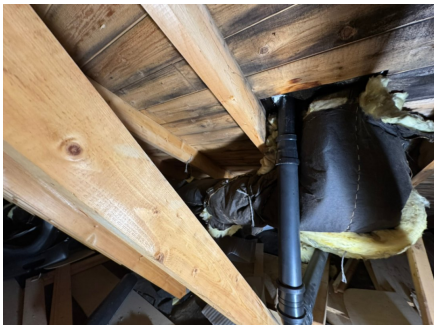
Uisolert rør på loftet.

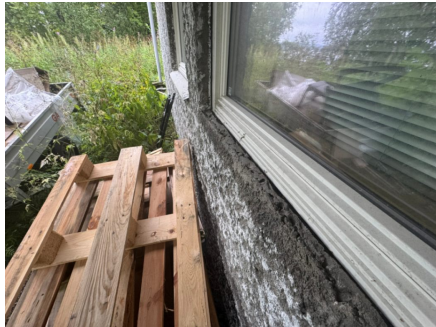
Ved inspeksjon av vinduer har jeg påvist avvik i innsetningsdetaljene, avvikene går ut på utettheter mellom beslag og vindu, manglende beslag, manglende oppbrett på beslagene og det er ikke tilfredsstillende tetting rundt vindu.

Det er ikke montert beslag på enkelte vinduer.

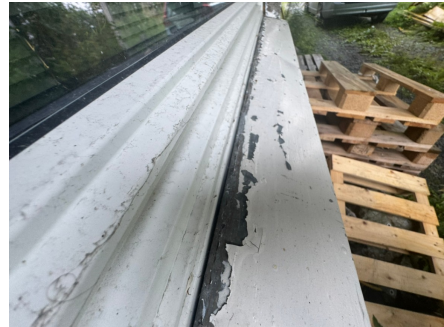
Det er åpning mellom beslaget å vinduet.

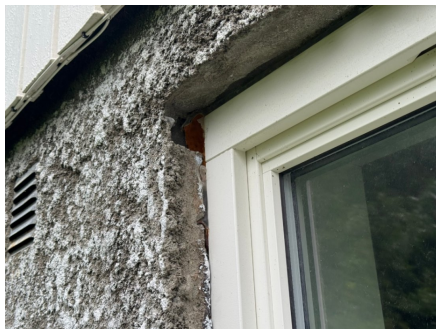
Vindu er ikke tett tilfredstillende på utsiden.

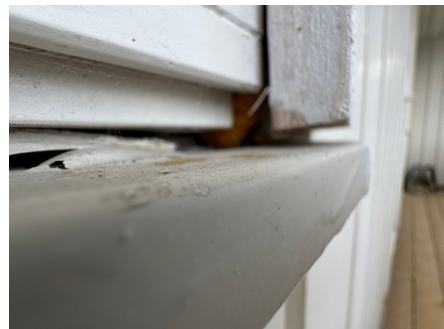
Det er ikke oppbrett på beslaget samt at det har lite fall.

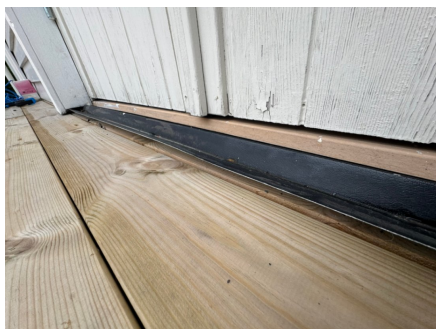
Det er påvist dør(er) med fukt/råteskader. Karmene i dører er værslitte utvendig og det er sprekker i trevirket. Vannbrett er ikke fagmessig utført.

Beslaget under døren har motfall.

Ved unnlattelse av utvendig vedlikehold vil funksjonssvikt oppstå.
Feilmontering av vinduer reduserer levetiden og øker risiko for skader.
Kostnadsestimatet er satt til bytting av døren til hybelen.

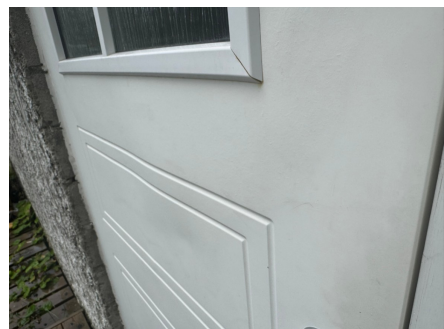
Døren til hybelleiligheten har store fuktskader. Altandøren har feil utførelse på beslag.

Døren til hybelen har fuktskader.

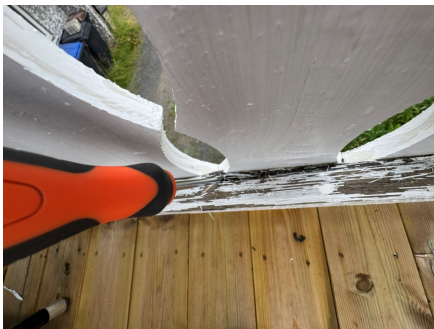
Det er ikke montert rekkverk. Det er påvist fukt-/råteskader i konstruksjonen. Rekkverket er for lavt i forhold til dagens krav til rekkverkshøyder.

Ved inspeksjon av altanen er det avdekket flere bygningsmessige avvik som kan ha betydelige konsekvenser for både sikkerhet og konstruksjonens levetid. Rekkverket har tydelige råteskader, noe som svekker rekkverket og kan utgjøre en fare for personer som oppholder seg på altanen. I tillegg mangler det rekkverk ved enden av leveggen, noe som medfører fare for personer som oppholder seg på altanen. Leveggen er heller ikke tilstrekkelig festet, noe som gjør den utsatt for bevegelser ved vindbelastning og kan føre til ytterligere skade eller kollaps.

Råteskade.

For å utbedre disse forholdene må rekkverket repareres eller skiftes ut, og det må monteres nytt rekkverk ved enden av leveggen for å ivareta sikkerheten. Leveggen må forankres forsvarlig til konstruksjonen for å tåle vindlaster og bevegelser. Dersom bjelkelaget har for stort spenn i forhold til dimensjonering og belastning, bør det vurderes å forsterke det med ekstra bjelker eller understøttelse.

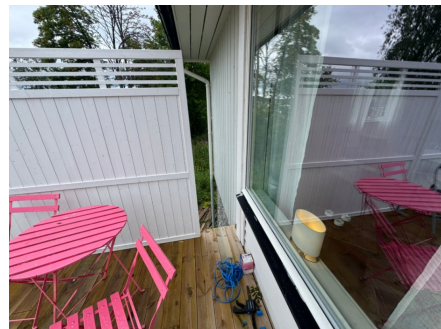
Åpning i rekkverket.

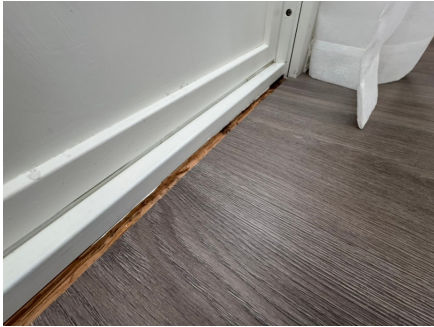
Ved inspeksjon av de innvendige overflatene er det påvist flere forhold som krever utbedring. Det gjenstår arbeid i form av listing og flikking, noe som gir et uferdig og lite gjennomført inntrykk av rommene. I tillegg er det registrert at laminatgulvet står i spenn og buler ved trappen, noe som kan skyldes feil ved legging, manglende ekspansjonsfuger eller fuktpåvirkning. Dette kan føre til ytterligere deformasjon av gulvet og i verste fall skade på materialet.

Eksempel på manglende listverk.

Tiltakene som bør iverksettes er ferdigstilling av listverk, bytte ut fuktskadde plater på boden og flikking for å sikre et helhetlig og funksjonelt interiør. Laminatgulvet må undersøkes nærmere for å identifisere årsaken til spenn og buling, og eventuelt legges om med korrekt teknisk utførelse.

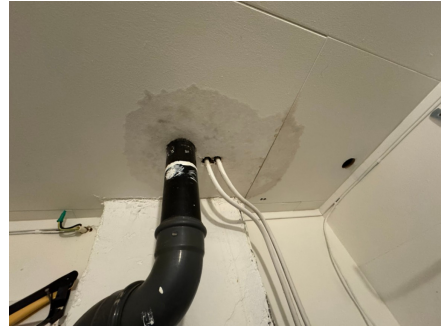
Videre er det observert fuktskader i taket inne på boden. Dette indikerer enten lekkasje fra kjøkkenet eller kondensproblemer, jeg har fuktsøkt på befaringsdagen uten negativt resultat.

Fuktskjolder i boden i underetasjen.

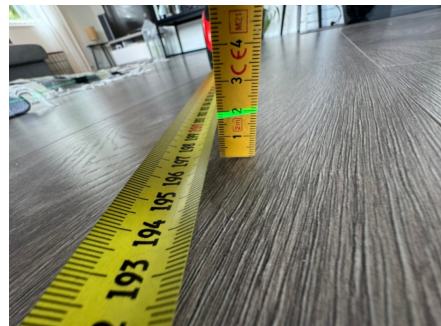
Det er målt høydeforskjell på mellom 15-30 mm gjennom hele rommet. Tilstandsgrad 2 gis med bakgrunn i standardens krav til godkjente måleavvik. Målt høydeforskjell på mellom 10 - 20 mm innenfor en lengde på 2 meter. Tilstandsgrad 2 gis med bakgrunn i standardens krav til godkjente måleavvik.

Måling ca to meter fra altandøren

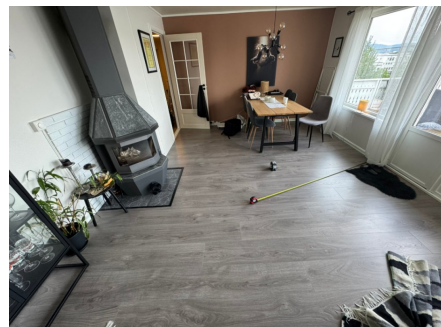
Oversikt over hvor jeg har målt

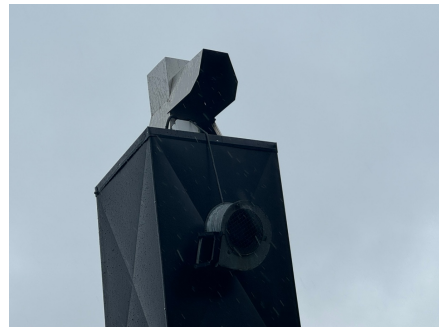
Avtrekksviften til pipen er løs.

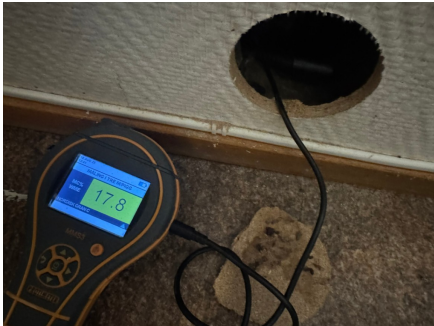
Det er gjennom hulltaking påvist høyt fuktnivå inne i trekonstruksjonen i hulltakingen, men ikke påvist fuktskader i dette området. Høy luftfuktighet kan over tid føre til muggvekst eller sverting av materialer. Samtidig kan materialer og konstruksjoner bli ødelagt.

Fuktnivået overstiger anbefalte verdier for slike konstruksjoner, og er innenfor et område hvor sopp og råte kan utvikles over tid. Konstruksjonen er i tillegg skjult bak plater, noe som gjør det vanskelig å oppdage skader før de har utviklet seg. Kombinasjonen av høy fukt og feil materialbruk øker risiko for skader. Dette gjelder ikke bare teknisk tilstand, men også innklimaet i rommet. Ved høy fuktbelastning i skjulte konstruksjoner er det risiko for muggsoppsporer og dårlig luftkvalitet.

Den utforede vegg mot terreng har dokumenterte feil og svakheter som gir risiko for utvikling av fuktskader. Fuktinnholdet er allerede høyt. Konstruksjonsoppbygningen er i strid med anbefalt praksis, og det foreligger derfor et avvik med potensiell skaderisiko.

Fuktmåling.

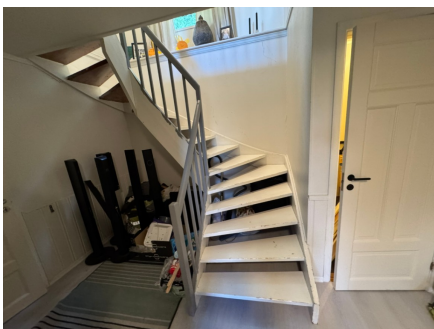
Konsekvensen av de påviste avvikene er økt risiko for fall/personskader.

Trappen.

- Åpninger er såpass store at det ut ifra sikkerhetsmessige forhold anbefales å lage mindre åpninger.

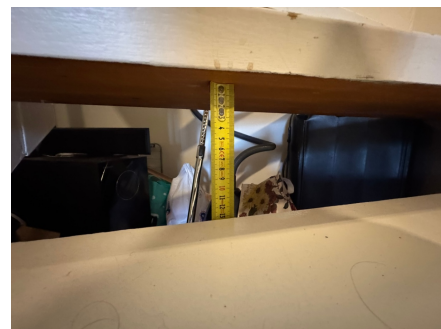
Åpninger mellom opptrinn.

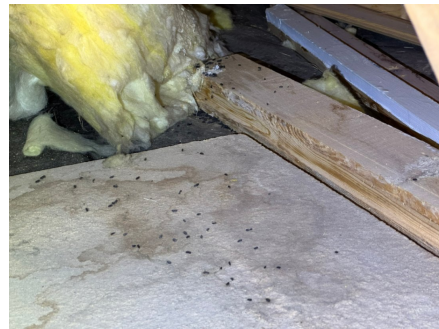
Spore etter mus ved hulltakingen i underetasjen.

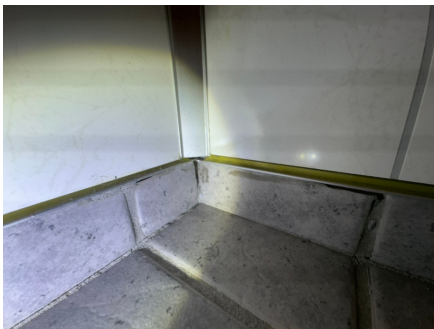
Svikt i fugemassen.

Veggene må ikke utsettes for vann. Det vil oppstå skader i skjulte deler av konstruksjonen ved vanneksporing.

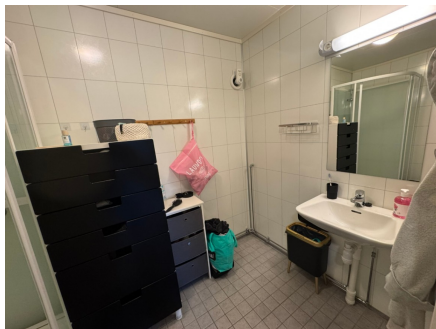
Mekanisk avtrekk.

- Det bør etableres tilfredsstillende tilluft til våtrom f.eks. luftespalte ved dør e.l.
- Over tid kan manglende tilluftsventilering resultere i mugg- og soppdannelse, spesielt på steder som ikke får god nok luftgjennomstrømning.

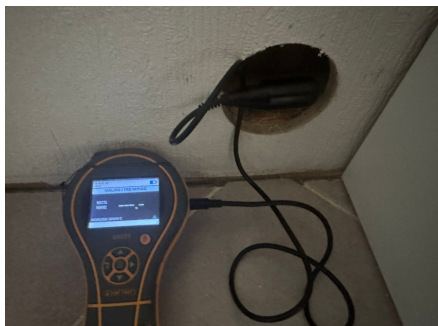
Hulltaking er foretatt uten å påvise unormale forhold. Hulltaking er foretatt fra soverommet mot dusjkabinett. Fuktkvotemåling (vekt%) i konstruksjonen ble ikke registrert. Våre fuktmålere angir ikke fuktverdier lavere enn 6vektprosent.

Fuktmåling.

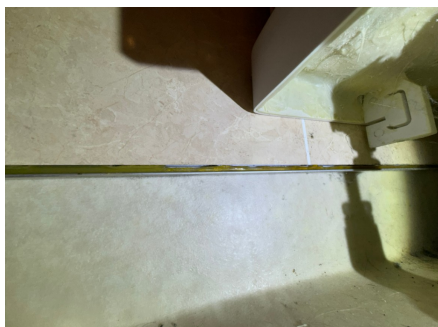
Svikt i fugemassen mellom baderomsplatene og aluminiumslisten.

Veggene må ikke utsettes for vann. Det vil oppstå skader i skjulte deler av konstruksjonen ved vannekspnering.

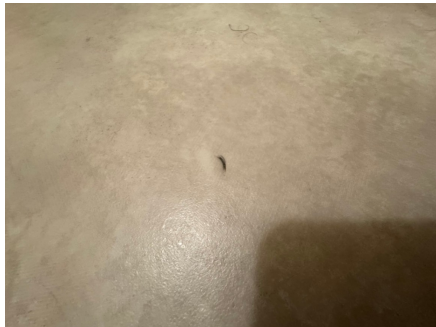
Skade i vinylbelegget.

- Overflater må utbedres eller skiftes.
- Sprekker i et vinylbelegg kan føre til at vann trekker ned i gulvkonstruksjonen med påfølgende fukt/råteskader.

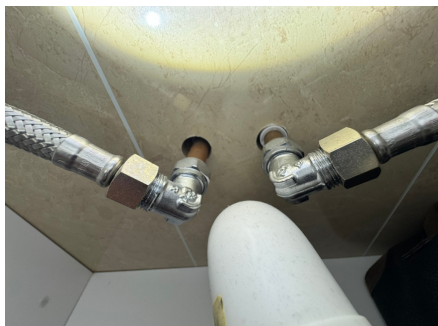
Ved inspeksjon av tettesjikt har jeg påvist at det er skade i vinylbelegget, utette rørgjennomføringer og at det er svikt i fugen mellom baderomsplatene og aluminiumslisten.

Utette rørgjennomføringer.

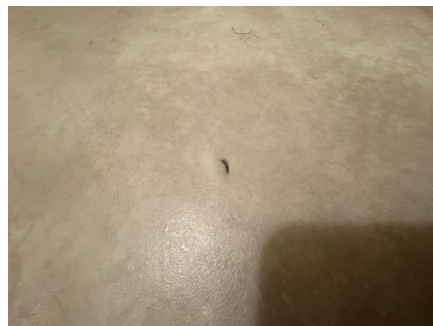
Skade i vinylbelegget.

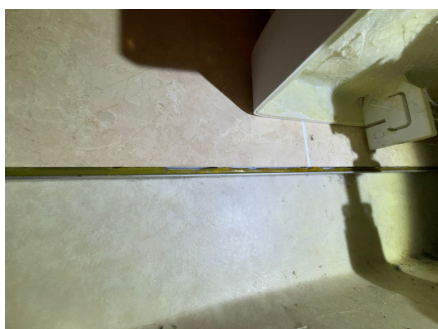
Svikt i fugemassen mellom baderomsplatene og aluminiumsprofilen.

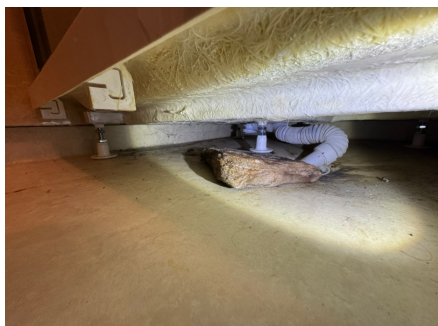
- Dersom avvik ikke utbedres er det fare for videre skadeutvikling.
- Riss er vanligvis overfladiske skader i servantens overflate eller glasur. Konsekvensene av riss er hovedsakelig kosmetiske.

Stein under foten til dusjkabinettet.

Jeg anbefaler at servanten og dusjkabinettet utbedres, riss i servanten kan utvikle seg over tid, stein med ujevn flate kan skade vinylbelegget.

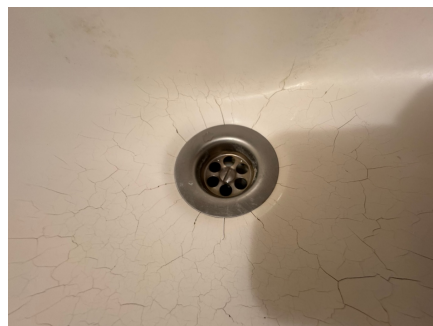
Riss/sprekker i servanten.

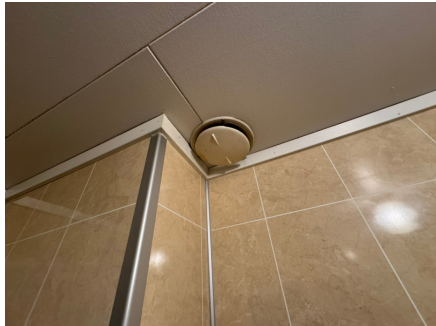
Ventilasjon til badet.

- Elektrisk avtrekksvifte bør monteres for å lukke avviket.
- Dersom avviket ikke utbedres vil det være fare for dårlig luftskifting og resultere i høy luftfuktighet og utvikling av skader.

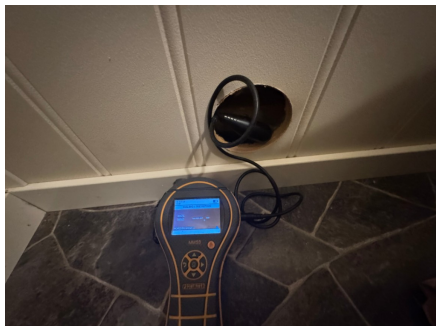
Fuktmåling.

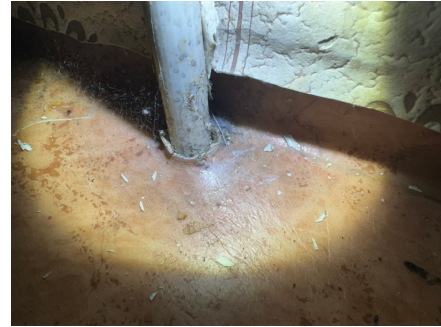
Det er «svimerker» / utetthet i gulvbelegg og skader på overflatene, ved ventilen i taket er det påvist fuktmerker i taket. Rommet er ventilert med naturlig ventilasjon via klaffeventil i vegg.

- Manglende oppgradering av våtrommet medfører høy risiko for at konstruksjonene ikke vil tåle vanlig bruk av vann eller lekkasjer. Dette kan føre til fuktskader på tilstøtende konstruksjoner.

Utettheter på vaskerommet.

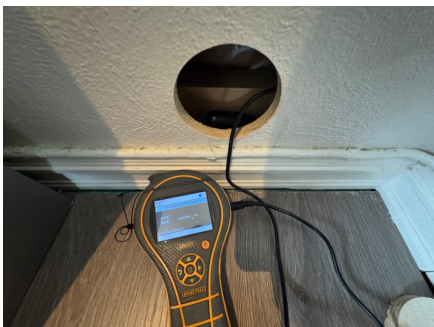
Hulltaking er foretatt uten å påvise unormale forhold. Hulltaking er foretatt fra gangen mot badet. Fuktkvotemåling (vekt%) i konstruksjonen ble ikke registrert. Våre fuktmålere angir ikke fuktverdier lavere enn 6vektprosent.

Fuktmåling.

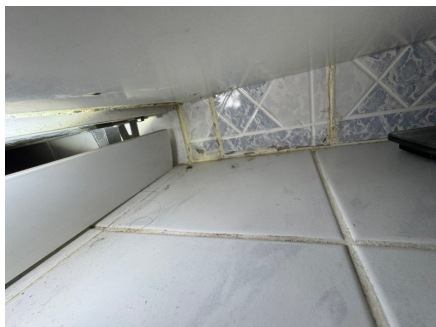
Veggplatene er vannavvisende. Disse tar skade av å utsettes for vann. Løsningen er heller ikke vanntett. Rørgjennomføringer til servant er utette. Det er ikke mulig å påvise membran ved sluken på denne typen sluk.

Tegn til fuktskader i nedkanten av platene.

- Badet/våtsonen står foran en full oppgradering.
- Dersom det ikke gjøres tiltak, kan dette medføre oppfukning, oppsvelling og forringelse av materialer over tid og fuktskader på tilstøtende konstruksjoner.

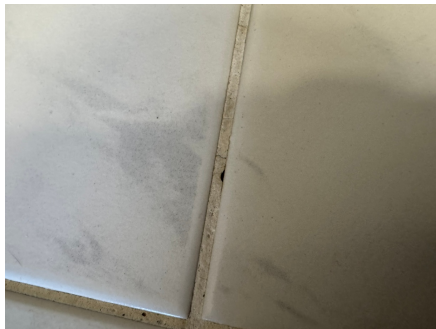
Det er påvist at flisfuger har riss/sprekker.

Riss i flisfuge

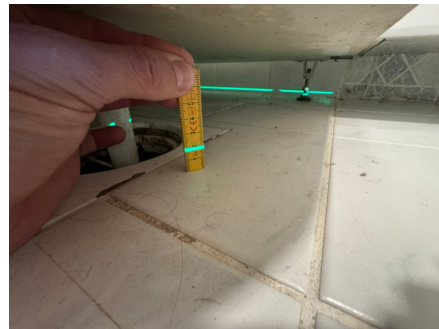
Det er påvist at noen fliser har bom (hulrom under). Det er påvist avvik i fallforhold til sluk i forhold til krav i forskrift på byggetidspunktet.

Måling ved sluken.

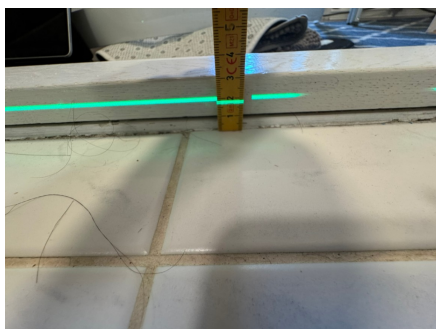
Måling ved døren.

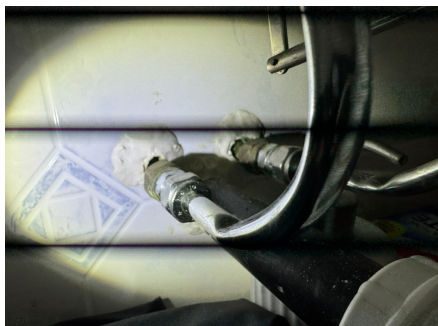
Knekk på vannrørene kan redusere vanntrykket i kranen.

Knekk i vannrørene.

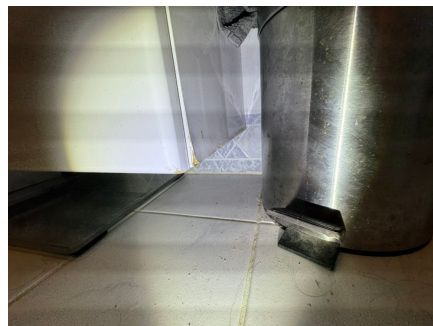
Fuktsvelling i innredningen.

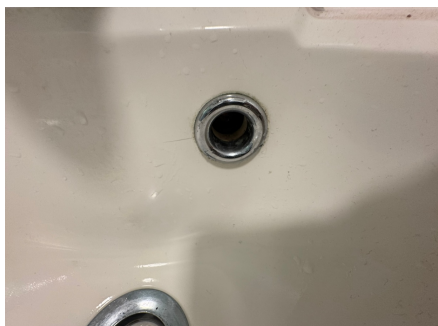
Riss i servanten.

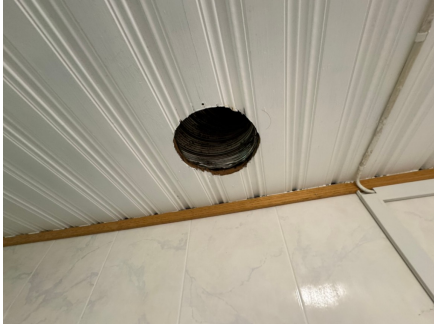
Naturlig ventilasjon.

- Elektrisk avtrekksvifte bør monteres for å lukke avviket.
- Dårlig ventilasjon på et våtrom kan føre til alvorlige konsekvenser som fuktskader og muggvekst.

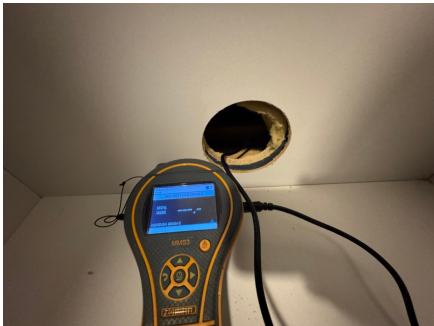
Fuktmåling.

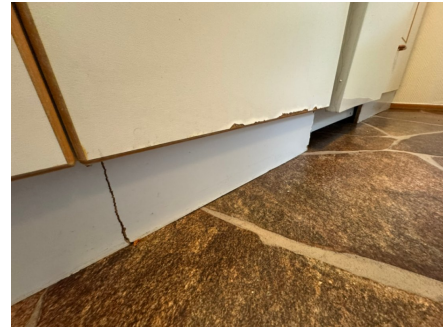
Skader på innredningen.

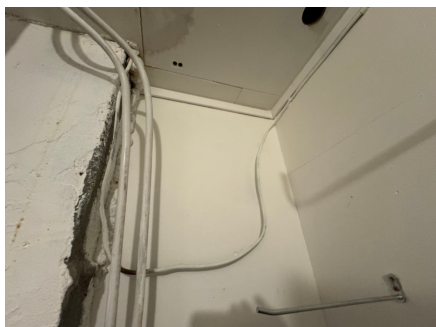
Uten riktig klamring kan vannrørene bevege seg, noe som kan føre til lekkasjer ved skjøter og koblinger. Konsekvensene er redusert komfort, ineffektiv bruk av sanitærutstyr og lavere funksjonalitet i boligen.

Eksempel på rør som ikke er tilstrekkelig klamret fast.

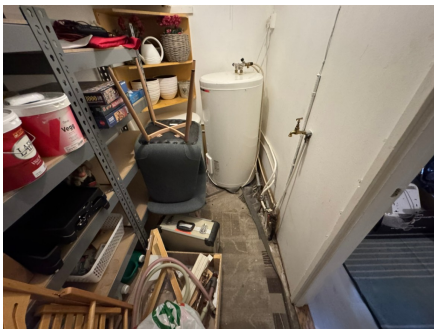
Konsekvensen av manglende avrenning fra varmtvannstanken er vannskader på om omkringliggende konstruksjoner ved en eventuell lekkasje.

Varmtvannstanken.

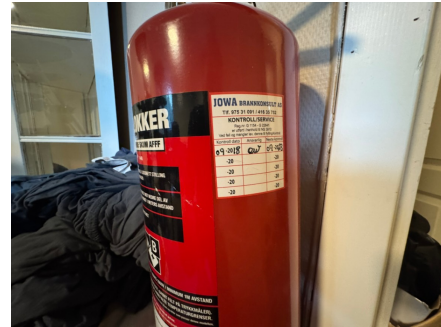
Håndsløkkeren har ikke vært kontrollert.

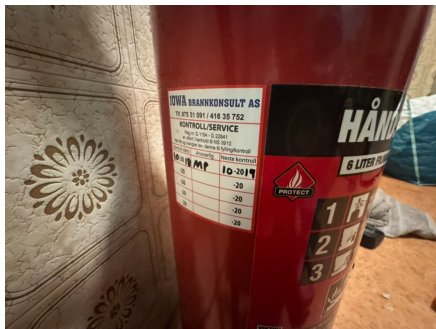
Håndsløkkeren har ikke vært kontrollert.

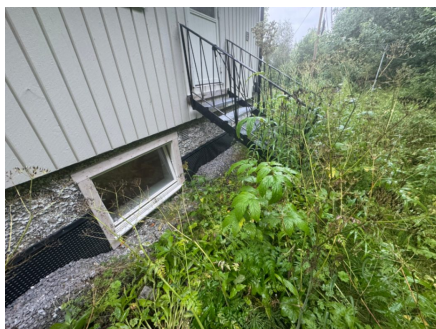
Ved at dreneringen ikke fungerer som tiltenkt vil det oppstå fuktinntrengning til rom under terreng. I disse rommene vil det oppstå sopp og råteskader over tid med fukttilgang.

Utvendig fuksikring.

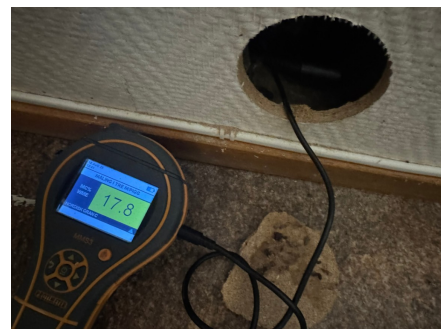
Fuktmåling.

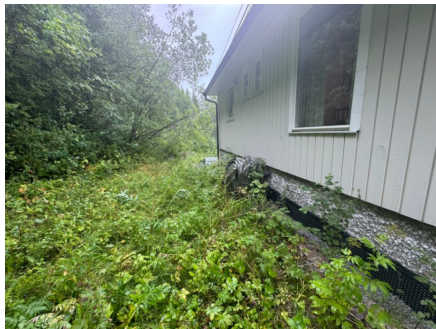
Feil ved terrenghforhold fører til unødvendig mye vann mot konstruksjoner, noe som øker risiko for skader og reduserer levetiden.

Relativt flatt terreng på baksiden.
