# Tilstandsrapport

Enebolig

Bokfinkveien 33, 1786 HALDEN

Befaringsdato: 04.09.2024

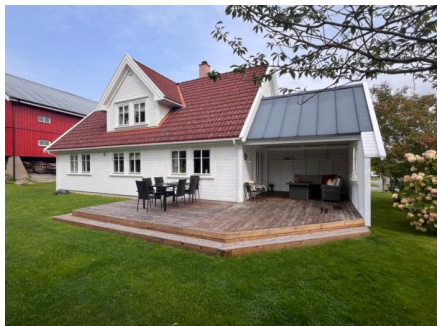
Taktekkingen er stedvis noe mosegrodd, groing på taktekkingen medfører økt risiko for lekkasjer og reduserer levetiden.

Kostnad for å montere snøfangere der dette mangler er medtatt.

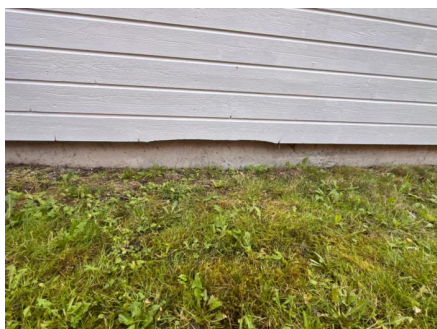
Terrassegulv er montert helt inn mot bordkledningen, dette medfører økt behov for vedlikehold og økt risiko for råteskader på bordkledningen fordi at kledningen oftere er fuktig/ våt som følge av snø og regn.

Det er en skade på bordkledningen på nordvest side av boligen.

Skade på bordkledning

Det må påregnes behov for ekstra vedlikehold på nedre del av kledning for å unngå råteskader.  
Kostnad for musesperre medtatt.

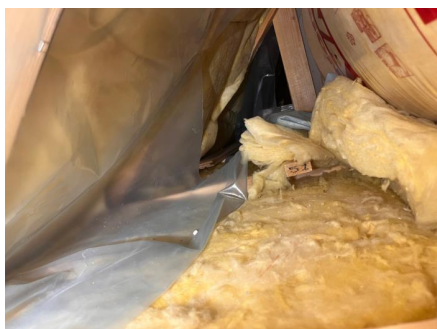
Plast bak knevegger, ikke fagmessig montert

Plast må utbedres slik at denne danner et damp tett sjikt mot ytre konstruksjoner.

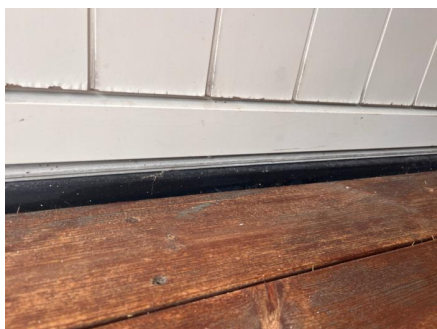
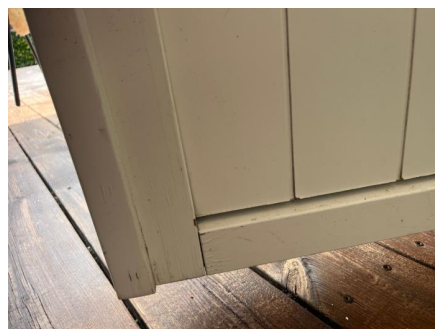
Nedkant på balkongdør har litt fuktsvelling, vil utvikle seg om det ikke blir behandlet.

Noe fuktsvelling i nedkant på balkongdør.

Anbefaler å foreta overflatebehandling på fukt svellet del av balkongdør for å forlenge levetiden på døren.

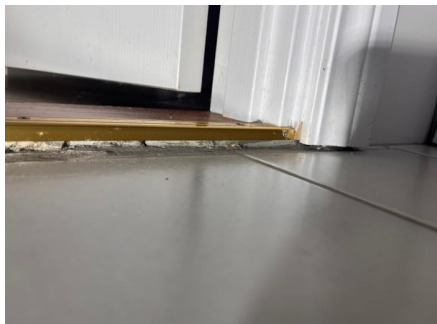
Oppbrett på membran under dør.

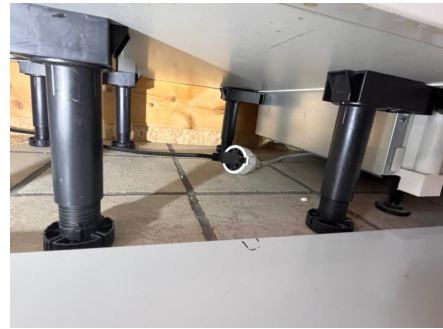
Strøm til oppvaskmaskin.

For å lukke avviket med det etableres stikkontakt for strøm og fliser med sprekker må byttes.
