Tilstandsrapport

Fritidsbolig

Ytre Marisli 13 , 4521 LINDESNES

Befaringsdato: 05.05.2026

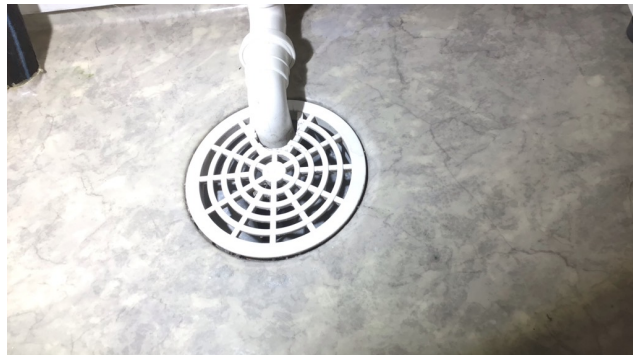
1 ETASJE > VASKEROM

TG 1 Sanitærutstyr og innredning

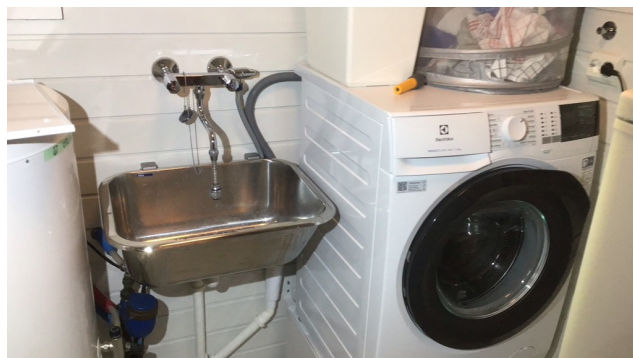
1 ETASJE > VASKEROM

TG 2 Ventilasjon

- Mekanisk avtrekk og tilluft må etableres.
- Dersom avviket ikke utbedres vil det være fare for dårlig luftskifting og resultere i høy luftfuktighet og utvikling av skader.

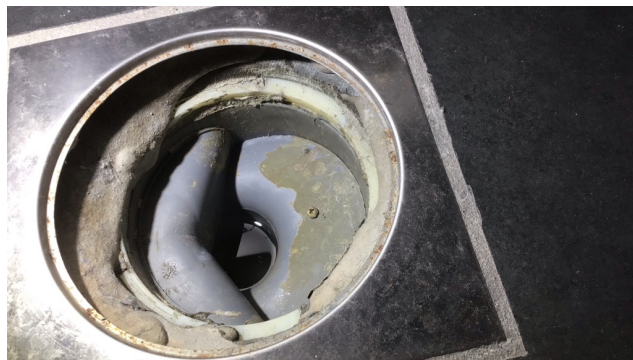
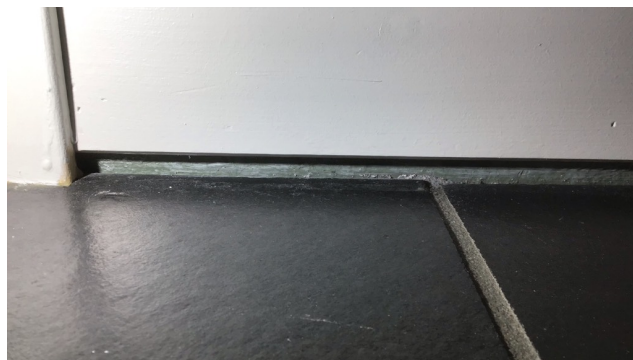
1 ETASJE > BAD

-Det er rundt sluk påvist en ikke-fagmessig utførelse av membran/tettesjikt/klemring med mangel av membran under klemring.

-Konsekvensene av ikke-fagmessig utførelse rundt sluk og klemring på våtrom kan medføre lekkasjer og fuktskader

synlig membran i mellom vegg gulv
