# Tilstandsrapport

Enebolig

Burmavegen 1, 2975 VANG I VALDRES

Befaringsdato: 25.06.2025

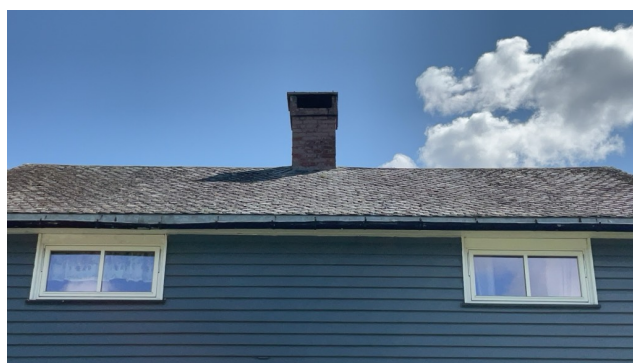
Tak fra byggeår

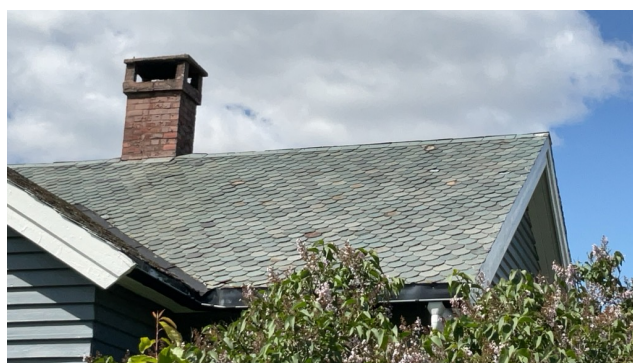
- Knekte takstein må skiftes.
- Tidspunkt for utskiftning av takteking nærmer seg.
- Tidspunkt for utskiftning av undertak nærmer seg.

Stedvis knekte takstein registrert

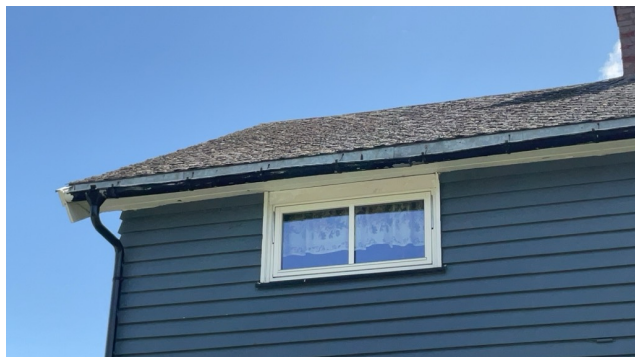
Det er registrert slitasje og nedbøyning som følge av is/snøpress. Frostspreng er registrert på nedløp.

Nedbøying av renne, synlig slitasje

- Stigetrinn og plattform for feier må monteres.
- Det må foretas tiltak for å lukke avviket.
- Overvåk tilstanden jevnlig. For å få tilstandsgrad 0 eller 1 må beslag/renner/nedløp skiftes ut, men tidspunktet for når dette er nødvendig er vanskelig å si noe om.

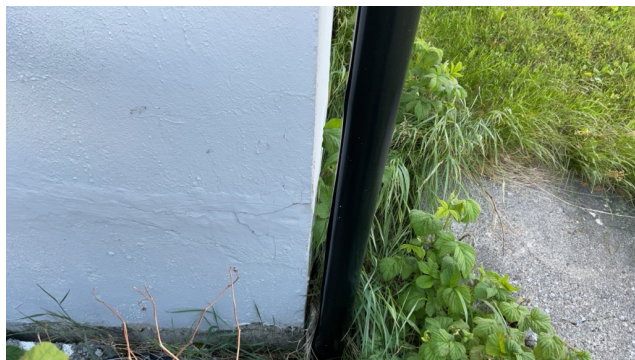
Frostspreng på nedløp

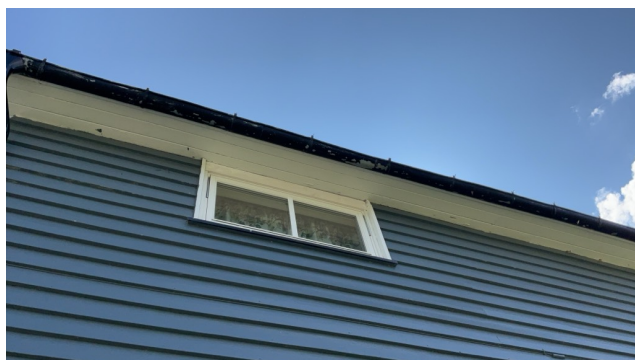
Slitasje

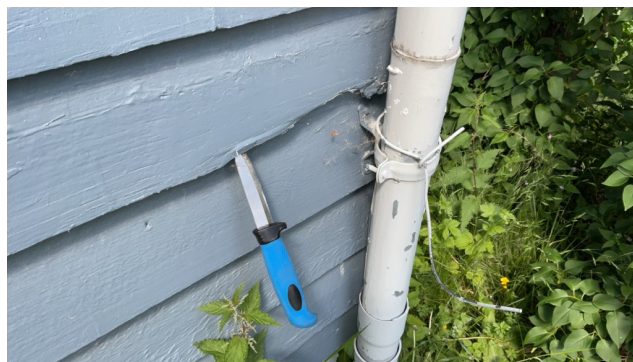
- Det er ingen eller liten lufting i nedre kant av kledning mot grunnmur.
- Det er påvist spredte råteskader i bordkledningen.

Råte i bordkledning

- Råteskadet trekledning må skiftes ut.
- Råteskader i bordkledningen kan fortsette å utvikle seg både i tillegg til bordkledning og til bakenforliggende veggkonstruksjon, dersom en ikke foretar tiltak.
- Andre tiltak:

Luftet kledning var ikke vanlig ved oppføringstidspunktet. Normalt fungerer det med ikke luftet kledning i tørt fjellklima. Skulle ytterveggene kles på nytt vil det være hensiktsmessig å etablere lufting, vindtetting og etterisolering.

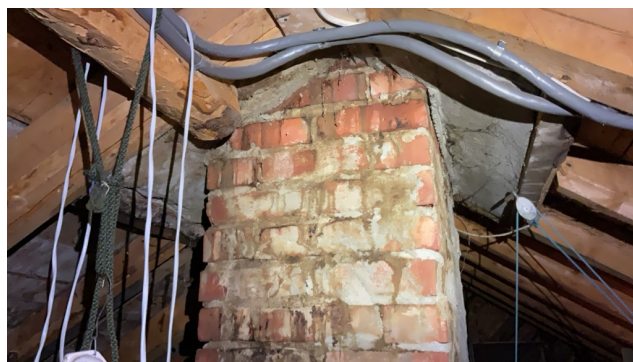
Fra kryploft ble deler av takkonstruksjon inspisert, registrert fuktskjolder i undertak spesielt ved pipestamme og ved takfot, anbefales nærmere undersøkelse av årsak og omfang. Nærliggende kondensering av takkonstruksjon da det er begrenset lufting og bør foretas ytterligere isolering av konstruksjon, kan føre til ising på tekking og videre innvendige lekkasjer som er antatt skjedd i grad.

Fuktskjolder på pipe

- Det må foretas tiltak for å lukke avviket.

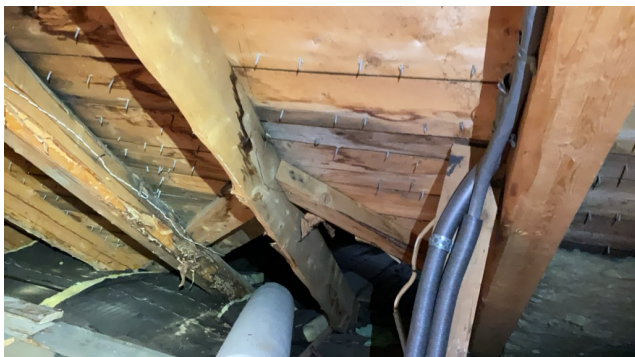
Fuktskjolder i i undertak ved grad

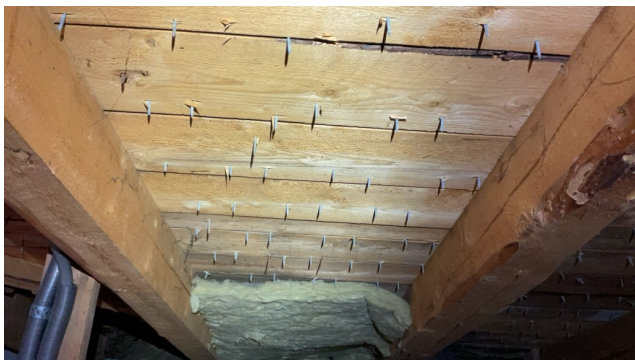
Spikergjennomslag via undertaktro fra tekking

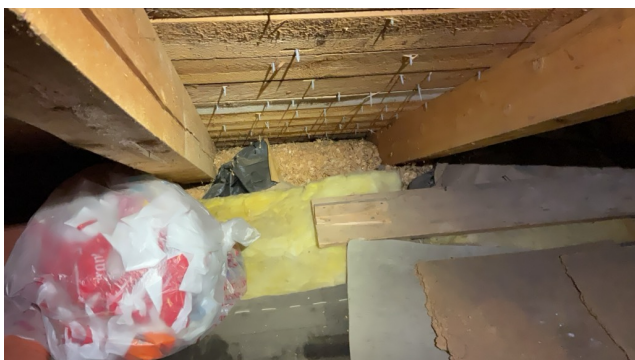
Synlig isolert med flis, anbefales utskifting og etterisolering. Begrenset lufting av takkonstruksjon i loft

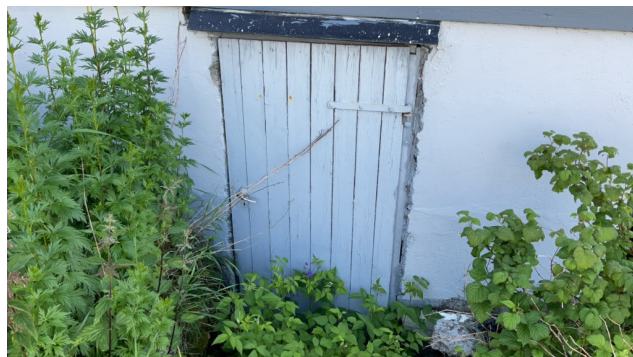
Kjellerdør blir ikke benyttet og er blendet med teip i overgang dørblad/karm, nærliggende luftlekkasjer i overgang og skifte av dør bør foretas.

Bør etableres en bedre kjellernedgang med drenering vekk fra terreng/mur og ny ytterdør bør påregnes.

- Det må foretas tiltak for å lukke avviket.

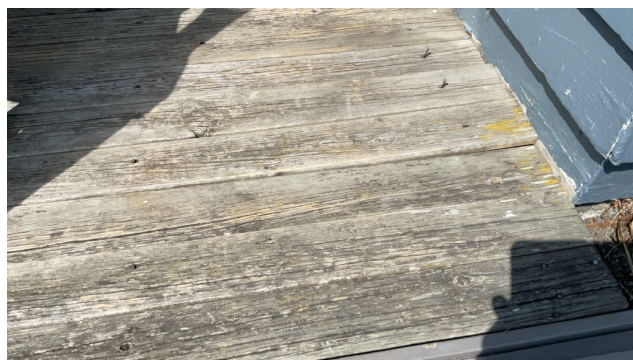
Slitasje der spikeropptrekk der terrasseplating bør skiftes

- Lokal utbedring/utskifting bør utføres.

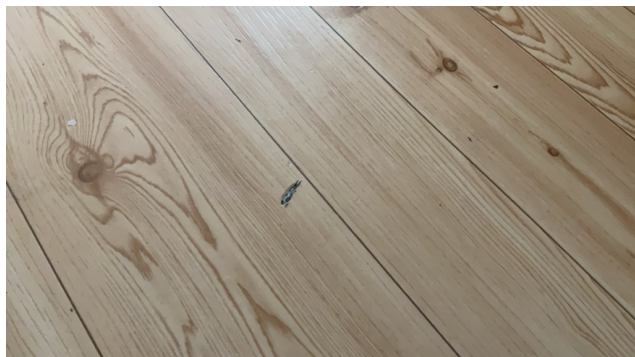
Merker og hakk i gulvbelegg på enkelte rom

- Overflater må utbedres eller skiftes.

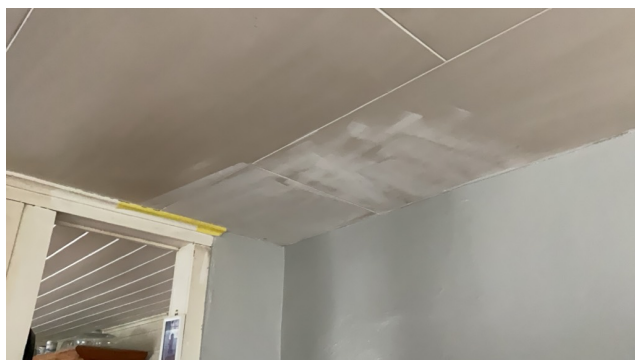
Må påregnes oppussing

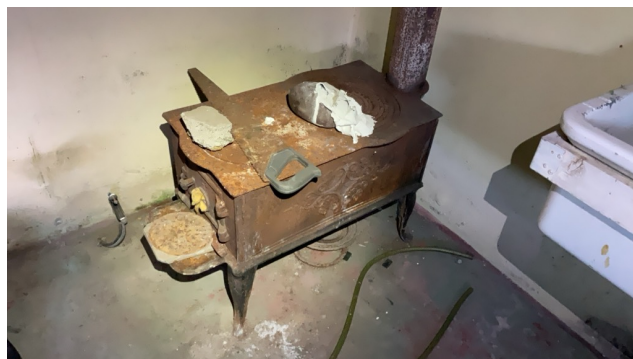
Vedovner i kjeller har rustskader og skader på innvendige plater og ovn bør skiftes.

Rustskader på ovner i kjeller

Må foretas tiltak for å lukke avvik.

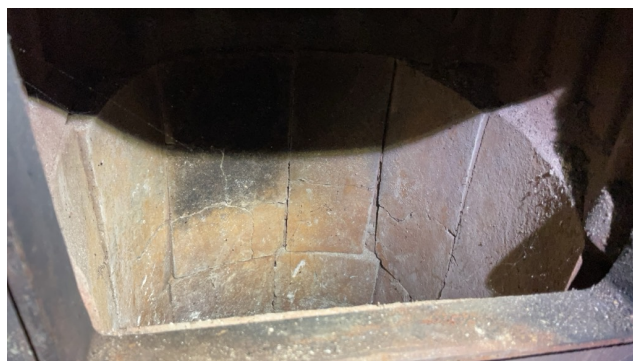
Det er opplyst om at det er ikke foretatt feiing da det mangler takstige på pipe, pålagt fyringsforbud til pipen er feid og tilsyn foretatt. Det er registrert slitasje i vedkamin med skader i innvendige plater og ovn bør skiftes.

Skader på innerplater i ovner

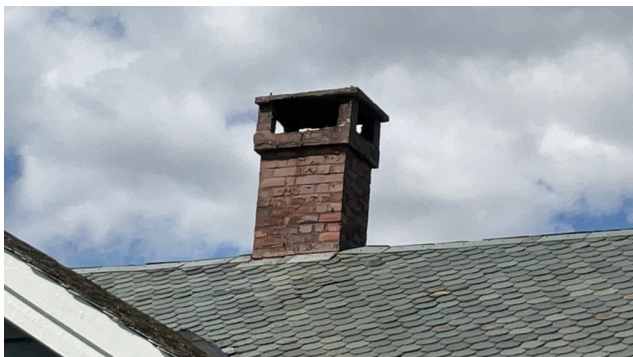
Manglende pipebeslag

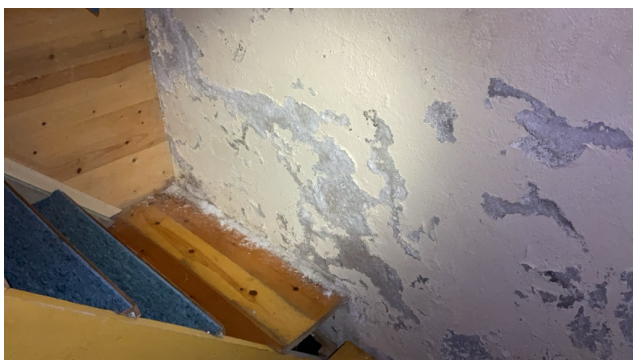
- Det er påvist indikasjoner på noe fuktgjennomtrenging i kjellergulv.
- Det er påvist indikasjoner på noe fuktgjennomtrenging inn i kjellermur.

Fuktskjolder og salt på yttermurer

- Det påviste fuktnivå gir grunn til å overvåke konstruksjonen jevnlig for å se utvikling over tid, og eventuelt foreta tiltak for å unngå fuktskader.

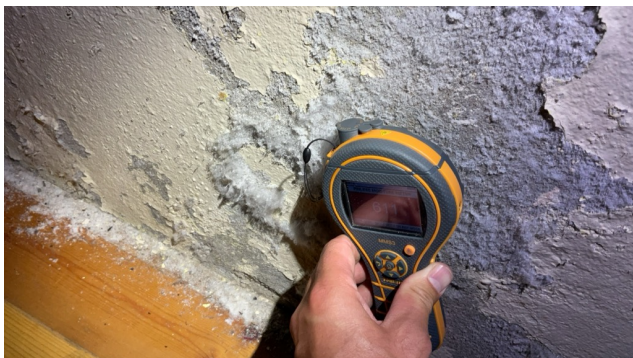
Ved overflatesøk med fuktmåler var det fuktskjolder

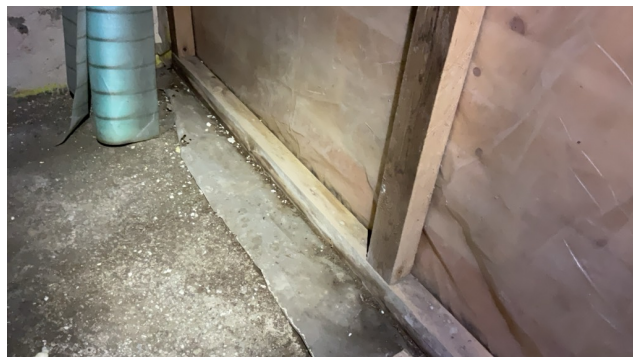
Trekonstruksjoner mot gulv på grunn eller kjellermurer bør ikke forekomme da det er fuktig miljø i etasjen, bør ikke endres bruk eller innredes da kjellerkonstruksjoner bør være åpne og kan tørke naturlig

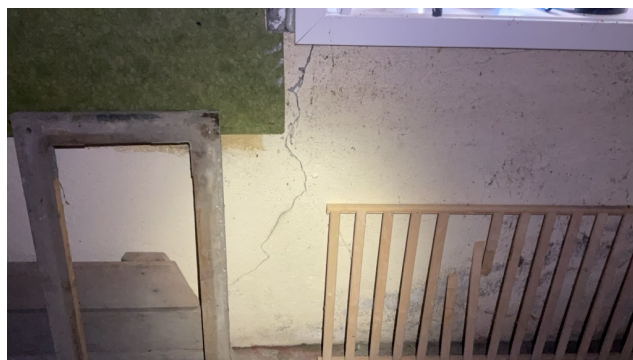
Sprekker i kjellermur

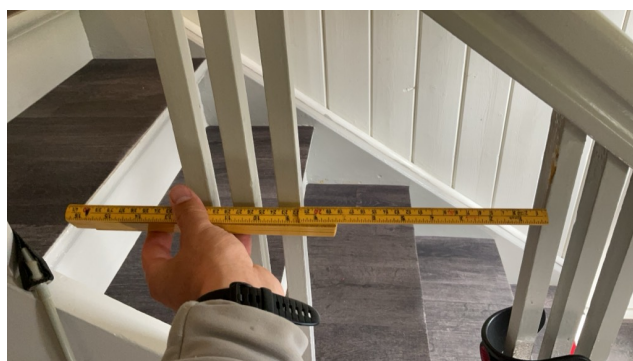
Åpning i rekkverk er over krav

- Rekkverket er såpass lavt at det på grunn av sikkerhetsmessige forhold anbefales økning av høyde.
- Åpninger er såpass store at det ut ifra sikkerhetsmessige forhold anbefales å lage mindre åpninger.

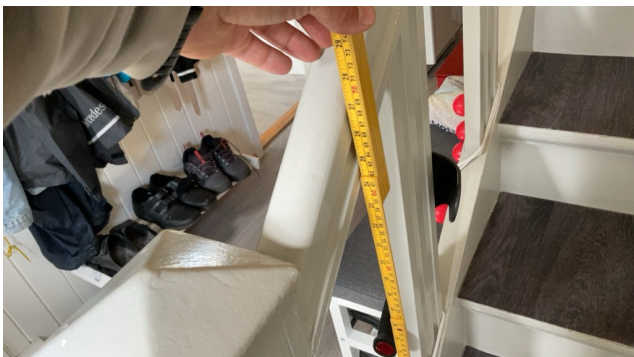
Høyde rekkverk er under krav

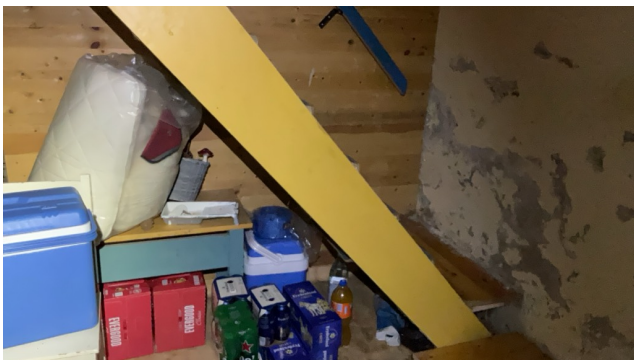
Manglende rekkverk og håndløper i trapp til kjeller

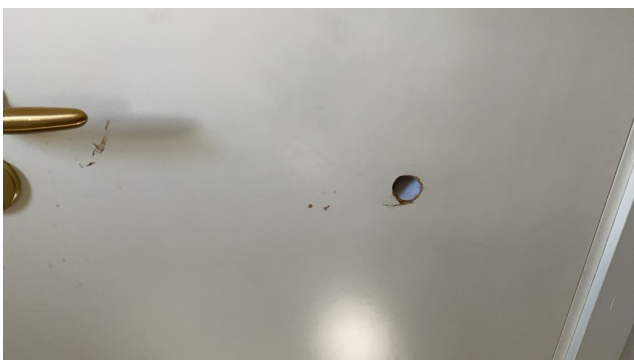
Skade på dør

- Lokal utbedring må påregnes.

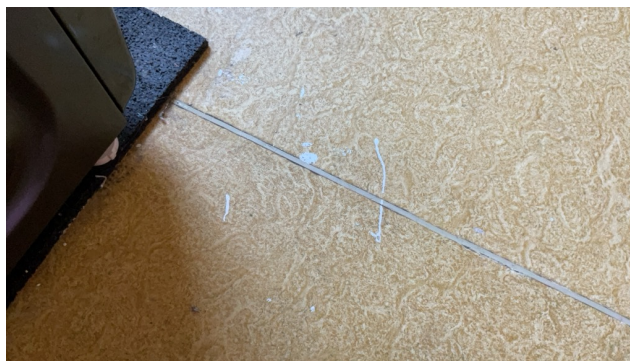
- Tettesjikt er begrenset med gulvbelegg uten oppbrett, sprekk i skjøt og der forventet levetid på evt. tettesjikt i våtsone er vurdert til å være oppbrukt.
- Ikke registrert sluk
- Ikke tettesjikt i våtsone på vegger
- Manglende avtrekk

Utetthet i skjøt

- Våtrommet må totalrenoveres. Alle forhold med tettesjikt, våtsone, sluk m.m. må dokumenteres.
- Manglende oppgradering av våtrommet medfører høy risiko for at konstruksjonene ikke vil tåle vanlig bruk av vann eller lekkasjer. Dette kan føre til fuktskader på tilstøtende konstruksjoner.

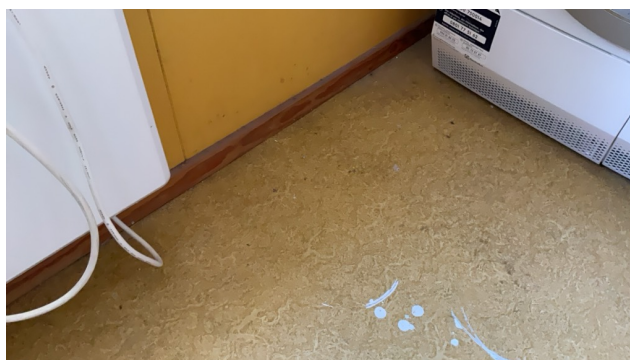
Manglende tettesjikt i vegg og ikke montert sluk

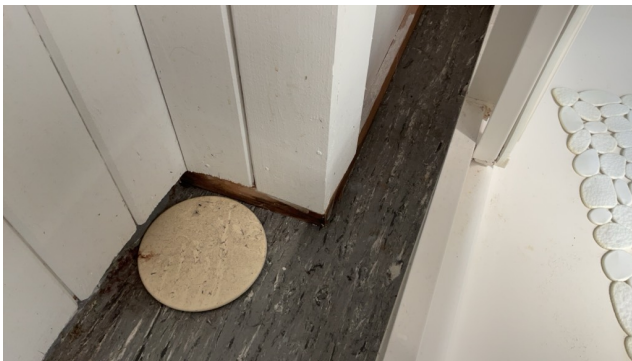
Det er ikke tettesjikt i overgang gulv/vegg

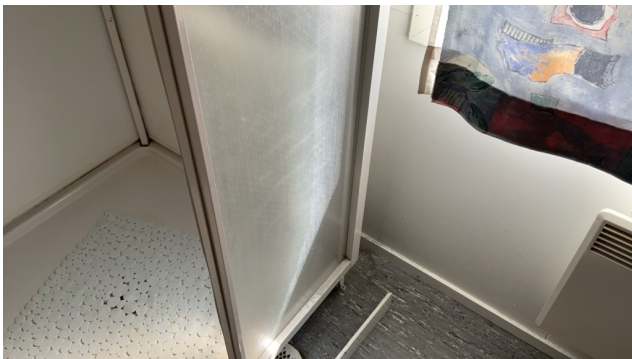
Ikke tettesjikt i vegg av det som ansees som våtzone, selv om det er montert dusjkabinett og fuktbelastningen ansees som lav er det fare for fukt i konstruksjon ved vannsøl/lekkasje

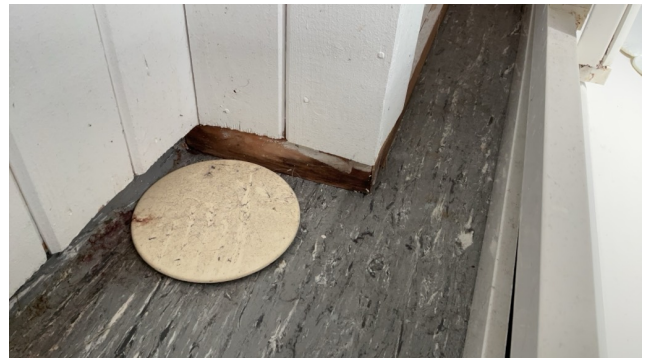
- Det er påvist at høydeforskjell fra topp slukrist til gulv/synlig topp membran ved dørterskel er mindre enn 25 mm.
- Det er påvist avvik i fallforhold til sluk i forhold til krav i forskrift på byggetidspunktet.
- Målinger viser at det ikke er fall til sluk (motfall).

Det er ved kontroll av fall registrert ujevnt fall og noe motfall rundt sluk, dette kan føre til fukt i sidenforliggende-og underliggende konstruksjoner ved lekkasje.

Ikke fuktsikring i overgang gulv/vegg

- Et bad med manglende/reduert fall til sluk blir mindre funksjonelt og sikkert for brukeren. Dette kan medføre stående vann på gulvet, vann som ikke ledes effektivt til sluket, økt risiko for at vann renner ut av rommet og redusert sklisikkerhet på gulvet.
- Det må foretas utbedring av fallforhold.

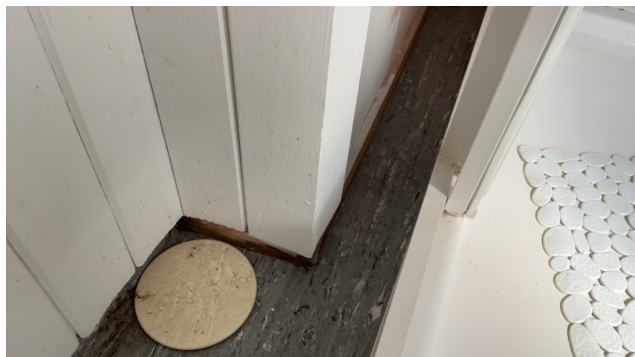
Manglende tettesjikt i våtsone

- Det må foretas lokale tiltak for å utbedre utettheter på våtrommet.
- Utettheter i tettesjiktet på våtrommet kan føre til fuktskader i bakenforliggende konstruksjoner dersom det ikke blir foretatt tiltak på våtrommets tettesjikt.

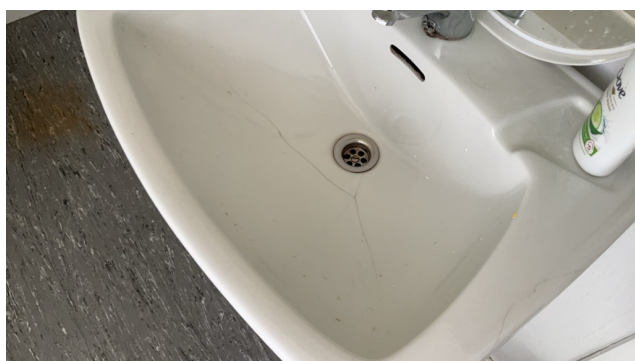
- Det er påvist riss/sprekker i utstyr på våtrommet.

Spekk i servant

- Påviste skader må utbedres.

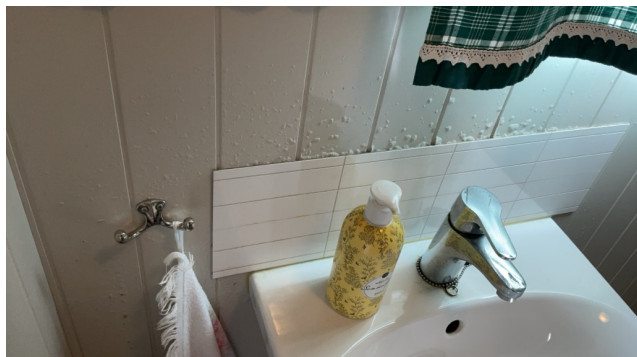
Det er registrert svelling av gulv ved klosett og vegg ved servant, bør monteres fuktbestandige materialer.

Skade på vegg ved servant

- Det bør etableres tilfredsstillende tilluft til toalettrom, f.eks. luftespalte ved dør e.l.
- Det må foretas tiltak for å lukke avviket.

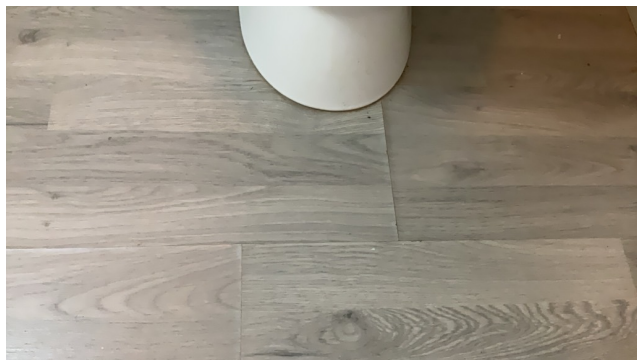
Skade på gulv ved klosett

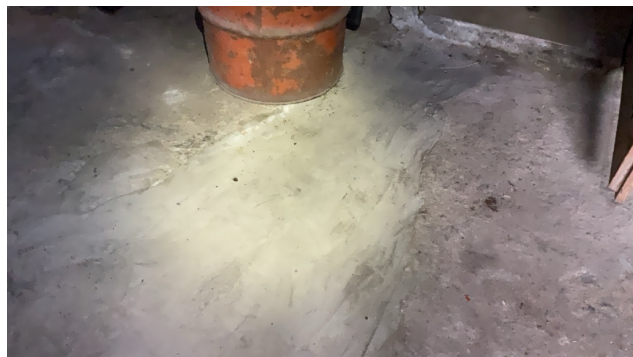
Synlig slissing av gulv i kjeller, nærliggende oppgradert dels bunnledning i enkelte rom

- Tidspunkt for utskiftning av avløpsrør nærmer seg.
- Eldre avløpsrør har blant annet større sannsynlighet for lekkasjer, noe som kan føre til omfattende og kostbare vannskader i boliger.
- Det er ikke behov for utbedringstiltak siden anlegget fungerer i dag, men ut ifra alder kan skader plutselig oppstå på eldre anlegg.

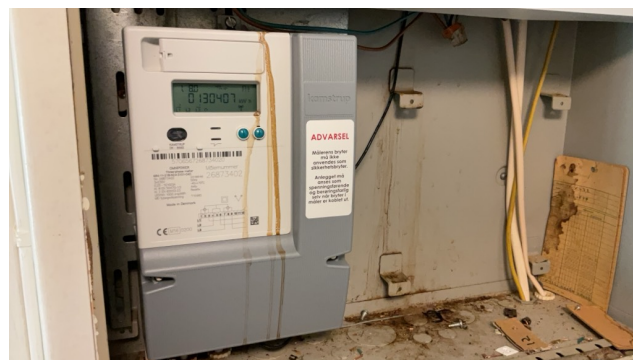
Registrert rennemerke i skap, ukjent årsak og anbefaler nærmere undersøkelse

For en fullstendig kontroll av det elektriske anlegget, anbefales kontroll av godkjent el-takstmann.

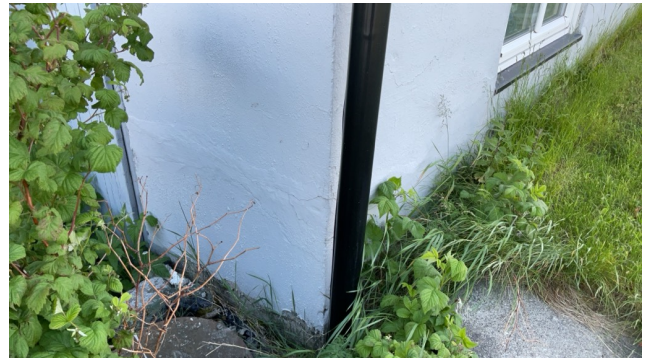
- Grunnmuren har sprekke-dannelser.
- Det er avvik:

Sprekk i mur

Forholdene bør holdes under oppsikt og utbedringer må vurderes om forholdene skulle endre seg.
