# Tilstandsrapport

Tomannsbolig

Ringheimsvegen 5 B, 5704 VOSS

Befaringsdato: 27.06.2025

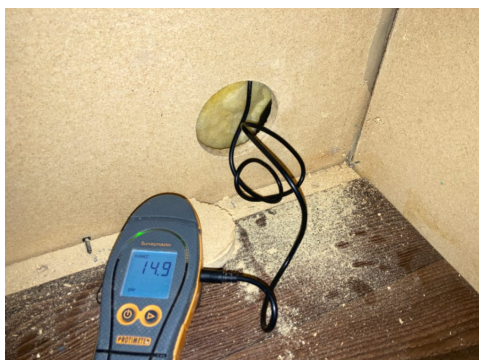
Gulvet har laminat. Veggene har plater. Hulltaking er foretatt uten å påvise unormale forhold. Hulltaking er foretatt ved/i bod. Fuktkvotemåling (vekt%) i konstruksjonen ble målt til 15.

Målte verdier under 15% er ok - grønt  
Fuktighet over 17 vektprosent øker faren for råte og muggsoppvekst dramatisk. Hvis fuktinnholdet ligger over 20 vektprosent, er allerede muggsoppen dannet

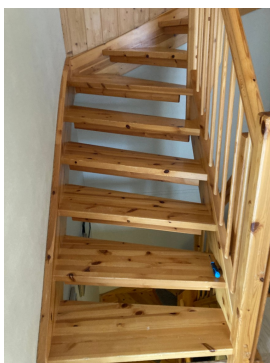
## ! TG 2 Innvendige trapper

Boligen har lakkert tretrapp.

- Håndløper bør monteres, men det var ikke krav på byggetidspunktet.

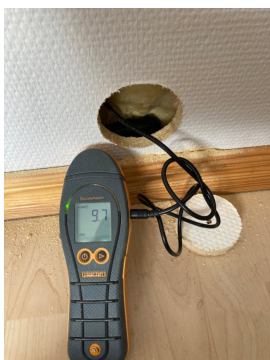
Hulltaking er foretatt uten å påvise unormale forhold. Hulltaking er foretatt ved/i soverom. Fuktquotemåling (vekt%) i konstruksjonen ble målt til 10.

Målte verdier under 15% er ok - grønt

Fuktighet over 17 vektprosent øker faren for råte og muggsoppvekst dramatisk. Hvis fuktinnholdet ligger over 20 vektprosent, er allerede muggsoppen dannet

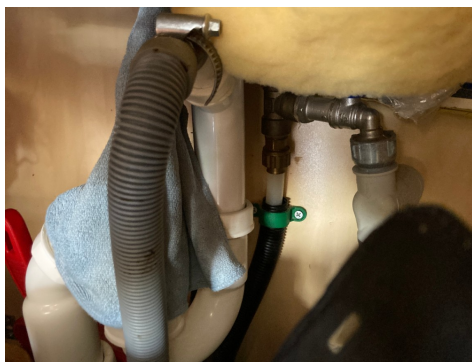
Mangler endekappe på rør

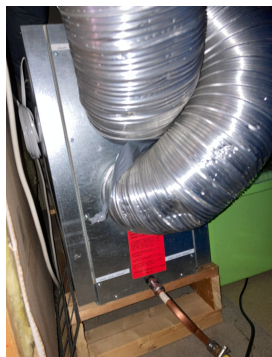
Agregat er montert på loft
