# Tilstandsrapport

Enebolig

Gamle Kongeveg 259, 7340 OPPDAL

Befaringsdato: 08.09.2025

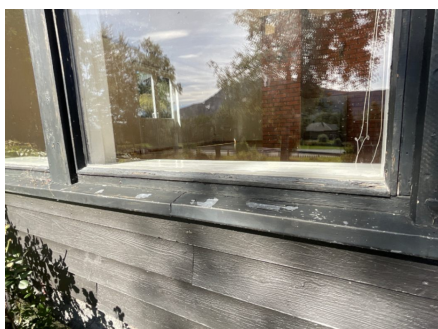
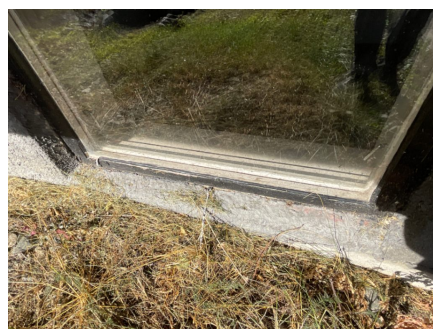
## TG 3 Vinduer - 2

Bygningen har kjellervindu med koblet glass.

- Det er påvist vinduer med fukt/råteskader.

Utskifting av vinduet må påregnes. Det bør da også vurderes utskifting av øvrige kjellervinduer.

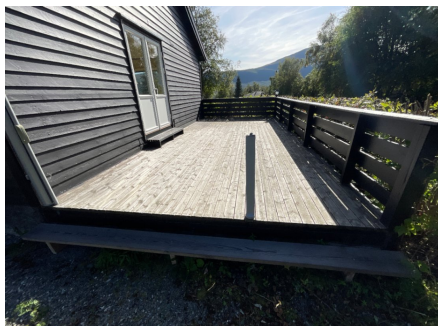
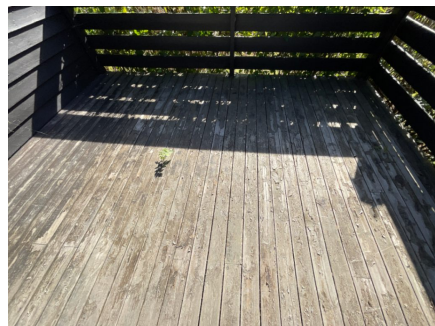
## TG 3 **Balkong**

Det er etablert balkong mot sør med tilkomst fra hovedsoverom. Balkongen er oppført av uimpregnerte materialer.

- Det er påvist fukt-/råteskader i konstruksjonen.
- Rekkverket er for lavt i forhold til dagens krav til rekkverkshøyder.

Råteskadet konstruksjon må skiftes ut. Det anbefales også utskifting av bjelker og innfesting.

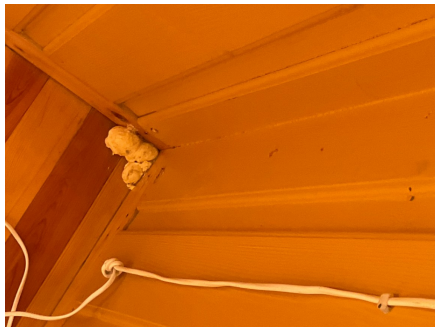
### TG 1 Etasjeskille/gulv mot grunn

Etasjeskiller er i hovedsak av trebjelkelag. Betongdekke over garasjerom. Det ble ikke registrert skjevheter/ujevnheter av konstruksjonsmessig eller praktisk betydning.

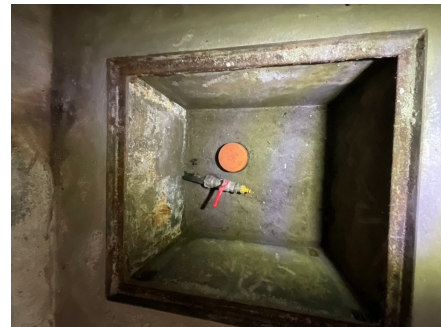
### TG 2 Avløpsrør

Det er avløpsrør av plast og kobber, ukjent om det kan være benyttet soillrør i kjellergulv. Slukene er i hovedsak soillsluk, plastsluk i dusjsone på bad.

Avløp fremsto med normal funksjon på befaringsdagen. Det bemerkes fuktmerker i himling under bad, noe som tyder på at det har vært en lekkasje her.

- Andre tiltak:
- I forbindelse med oppgradering av våtrom vil det være naturlig med utskiftning av rør.
- Eldre avløpsrør har blant annet større sannsynlighet for lekkasjer, noe som kan føre til omfattende og kostbare vannskader i boliger.

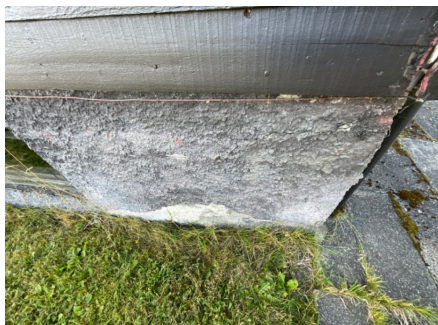
## Forstøtningsmurer

Forstøtningsmurer ved innkjørsel til garasje og ved øvre side av boligen er av betongstein og opplyses å være oppført på midten av 1980 tallet.

- Det er påvist mindre sprekker og/eller skjevheter i muren.

Det registreres at støttemur foran garasjen heller noe inn. Støttemuren på øvre side har stedvis betongskader.

Det må påregnes oppgradering/vedlikehold av støttemurer.

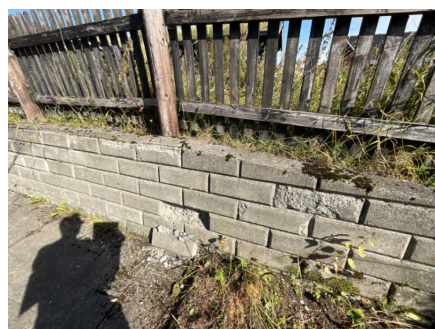
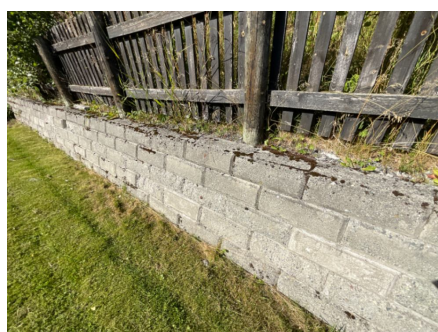
## TG 2 Terrenforhold

Tomten er opparbeidet med plen samt busker og trær. Det er gruset innkjørsel til garasje samt hellelagt område frem til hovedinngang.

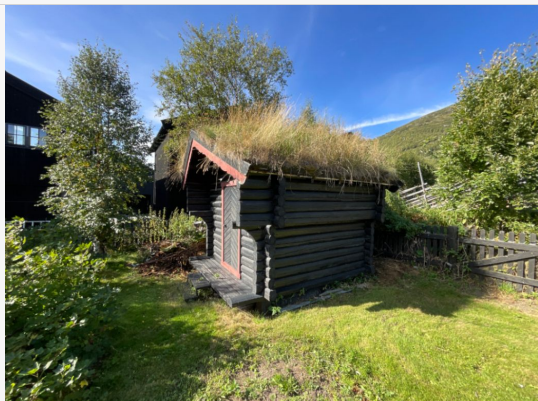
## Stabbur

Stabburet er oppført i en etasje over punktfundamenter. Veggkonstruksjonen er i 5" laftet tømmer og taket har saltaksform, tekket med torv. Gulvkonstruksjonen er i tre og vindu med enkelt glass. Dert er innlagt strøm. Det registreres misfarging i taktro ut mot raft, noe som indikerer fuktinndriv/lekkasje.
