# Tilstandsrapport

Leilighet

Parkveien 28, 1940 BJØRKELANGEN

Befaringsdato: 23.02.2026

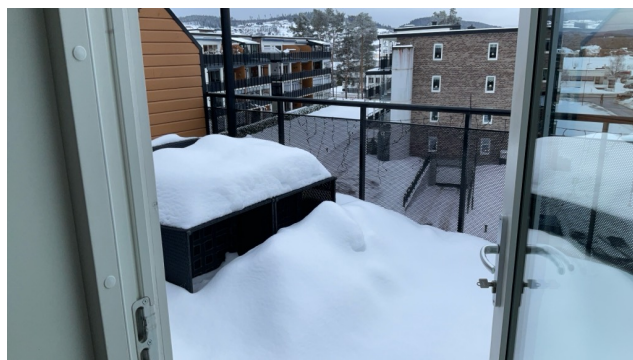
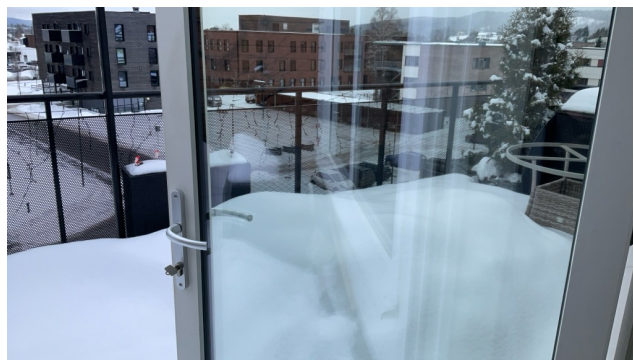
### ! TG IU Balkong

Balkong med betongdekke og spaltegulv av tre over.  
Rekkverk av metall.  
Pergola med motorisert tak/markise.

- Balkonger/terrasse er snødekt og derfor ikke nærmere vurdert.

- Det bør foretas nærmere undersøkelser av balkong/terrasser når den er snøfri.

Det bør foretas nærmere undersøkelser av terrasse når den er snøfri, da skjulte skader eller mangler ikke kan utelukkes.  
Manglende vurdering kan medføre at eventuelle feil eller skader ikke oppdages og utbedres i tide, noe som kan føre til økte kostnader eller redusert sikkerhet.

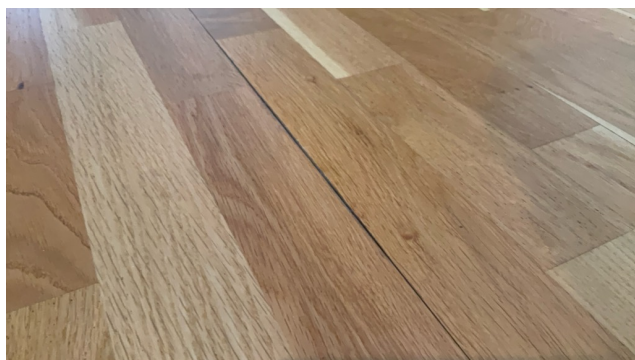
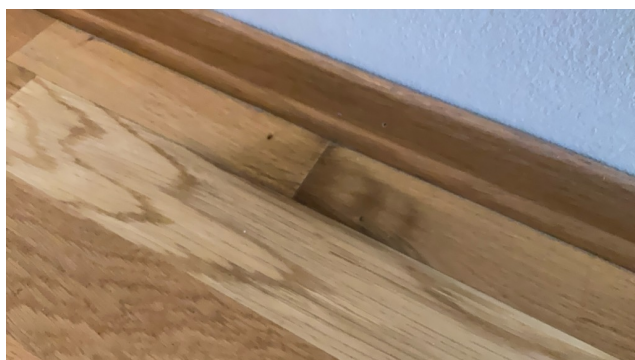
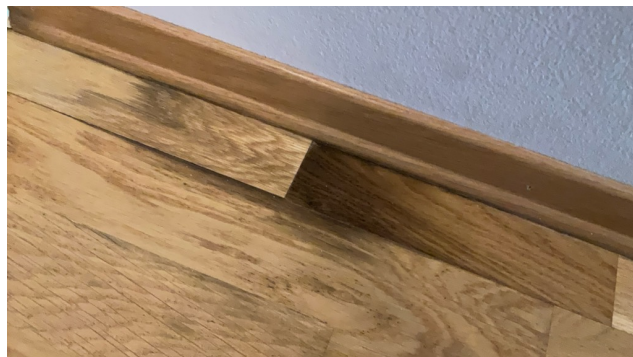
### TG 2 Overflater

Det er sprekker i skjøter/svelleskader på parkettgulvet stedvis.

Det er misfarging/skade på parkettgulvet 2 steder i entre/gang.

Parkettgulvet bør utbedres eller skiftes ut for å hindre videre skade og forringelse av gulvets funksjon og utseende.

Dersom tiltak ikke gjennomføres, kan skadene forverres og føre til økte utbedringskostnader samt redusert brukskomfort.

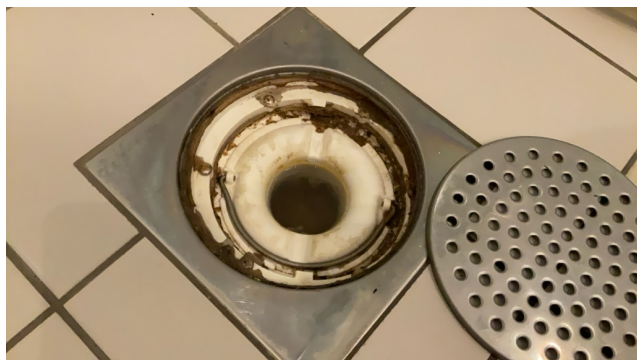
### TG 1 Sluk, membran og tettesjikt

Det er plastsluk og smøremembran med ukjent utførelse. Fra byggeåret. Det er synlig slukmansjett/membran under klemringen i sluket.

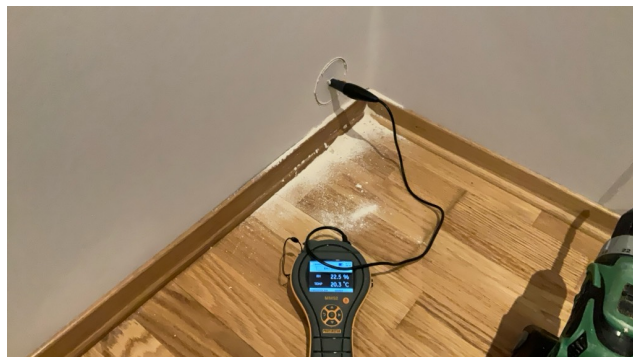
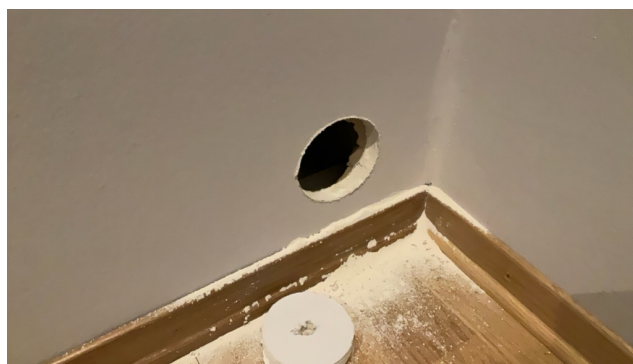
### TG 0 Tilliggende konstruksjoner våtrom

Hulltaking er foretatt uten å påvise unormale forhold. Hulltaking ble foretatt i vegg fra soverom mot dusjnise bad. Det ble målt relativ luftfuktighet i vegg og det ble gjort visuell inspeksjon. Det ble ved målinger og visuell inspeksjon ikke påvist tegn på fuktskader.

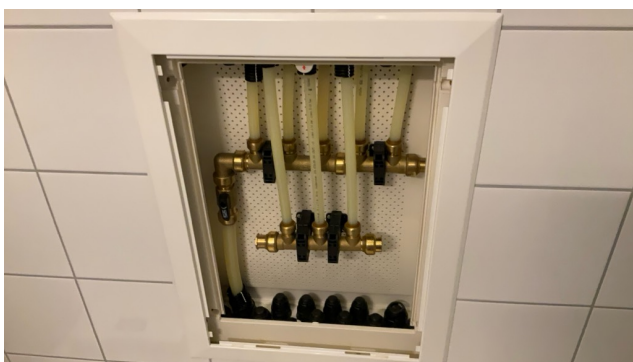
### ! TG 1 Vannledninger

Innvendige vannledninger er av plast (rør i rør). Fra byggeåret. Det er besiktiget i rørskap.

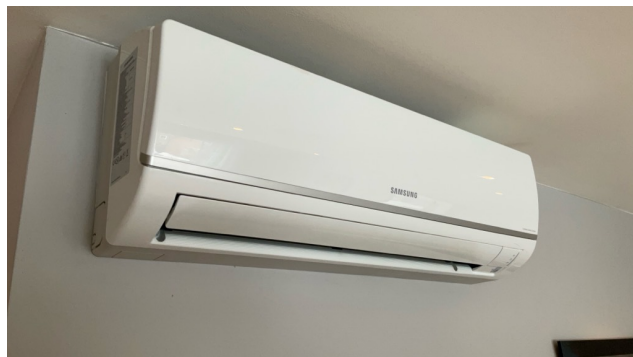
### ! TG 2 Varmesentral

Varmepumpen er ute av funksjon pr. idag, men skal utbedres i regi av sameiet iht. eier.

Det er felles utedel på taket som går til flere innedeler.

Anlegget må utbedres for å lukke avviket.

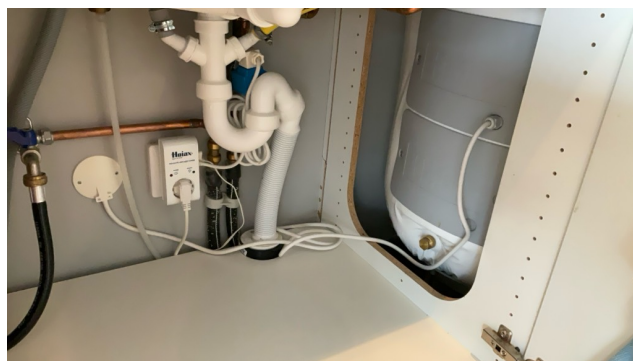
### ! TG 1 Varmtvannstank

Varmtvannstanken er på ca. 120 liter, er fra byggeåret og er plassert i kjøkkenbenken som har lekkasjevarsler og automatisk vannstoppesystem.

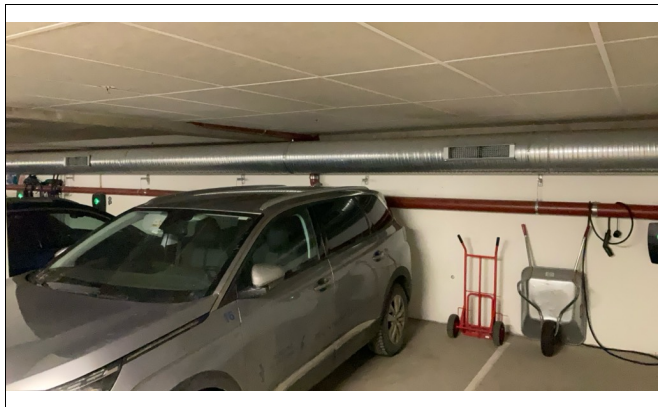
Biloppstillingsplass i kjelleretasjen.

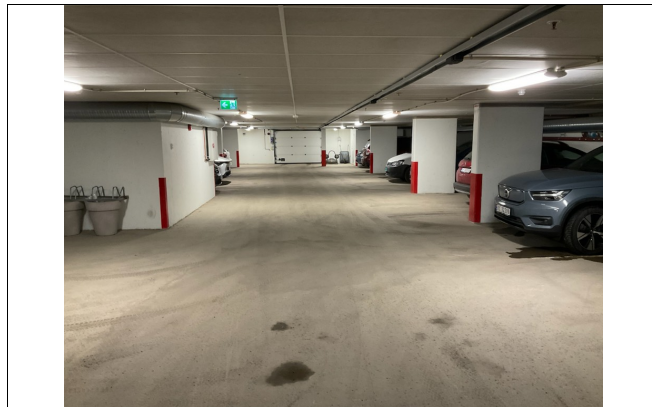
Felles garasjeanlegg i kjelleretasjen.

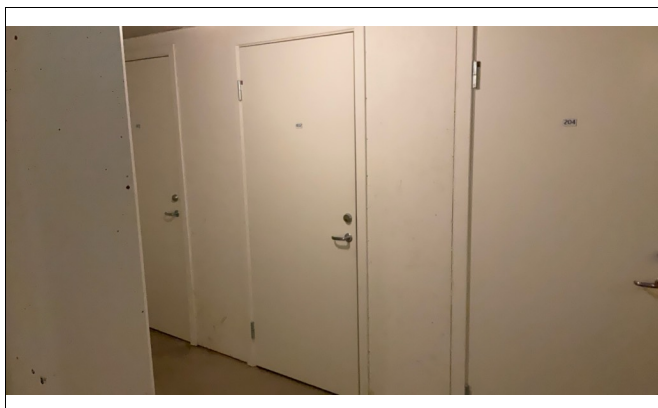
Sportsbod ca. 6m<sup>2</sup> i kjelleretasjen.
