# Tilstandsrapport

Fritidsbolig

Dvergsnesveien 466, 4639 KRISTIANSAND S

Oppdragsnr.: 20924-2595

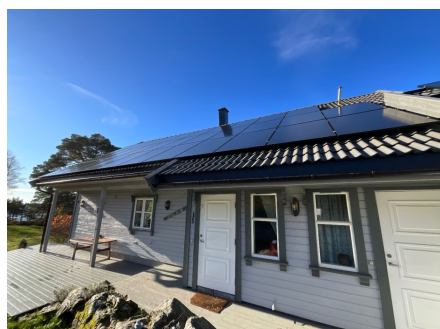
### TG 2 Nedløp og beslag

Takrenner, nedløp og beslag av metall.

Tek17: Vann som renner av taket, må ledes bort fra bygningskonstruksjonen ved hjelp av nedløpssystem eller på annen måte, slik at byggverket og tiliggende terreng ikke får skader.

- Det er ikke krav om utbedring av snøfangere opp til dagens krav.
- Fare for snø fra taket ved manglende snøfangere.

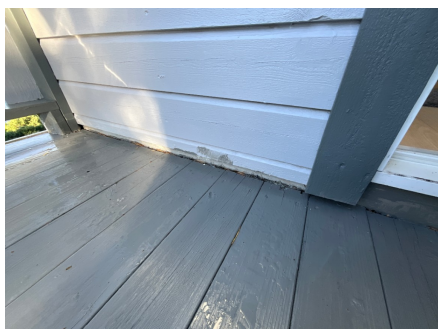
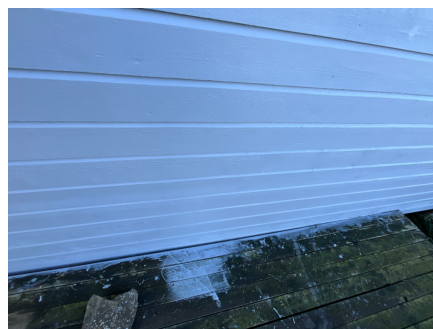
## TG 2 Veggkonstruksjon

Kledning som står nærme terrenget vil ha økt behov for maling og med fare for fukt og råte i kledningen og bakenforliggende konstruksjoner.

- Lokal utbedring bør foretas for å øke avstanden mellom terreng og bordkledning.

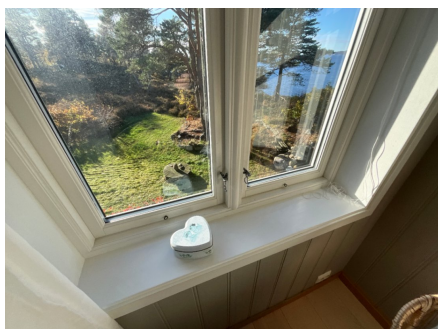
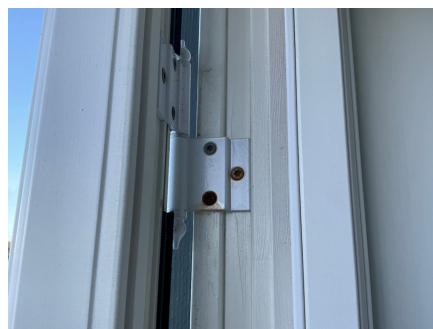
Rust på skruene, normalt på hytter ved sjøen.

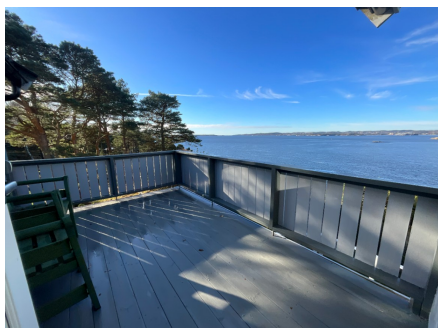
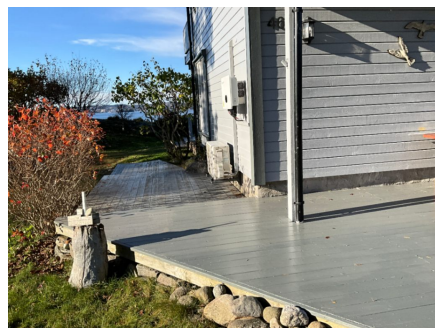
## TG 2 Balkonger, terrasser og rom under balkonger

Veranda med utgang fra stue på loftet. Dekke av terrassebord. Rekkverk av tre.  
Veranda med utgang fra stue i 1. etasje. Dekke av terrassebord. Rekkverk av glass og tre.

- Rekkverkshøyde må endres for å tilfredsstille krav på byggemeldingstidspunktet.

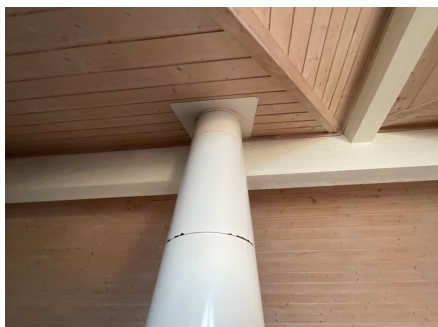
Kondens på pipeløpet. Holdes under oppsikt, dersom det blir større merker må hele pipen sjekkes for å utelukke skader.

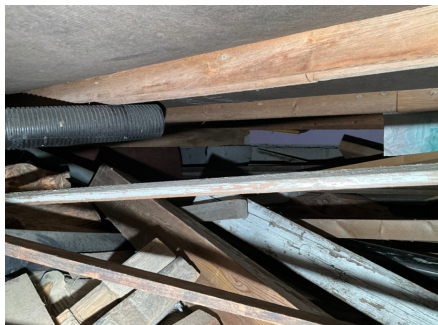
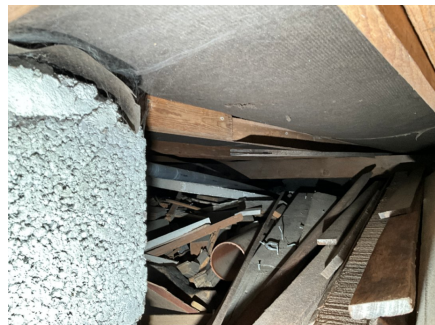
Platene henger noe ned i deler av kryperommet. Det anbefales å etablere tilgang på hele kryperommet, skader som utvikler seg i denne typen konstruksjoner kan utvikle seg uten muligheter for inspeksjon.

Åpninger i platene vil kunne trekke til seg skadedyr (mus og maur). Skader kan oppstå dersom det ikke tettes og forsøkes å gjøre tiltak.

Heng på platene.

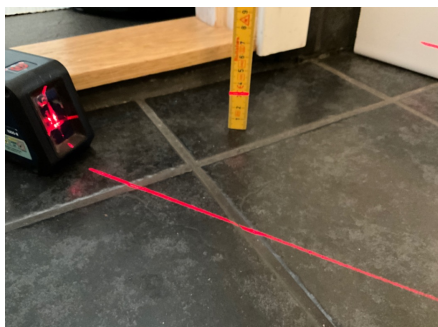
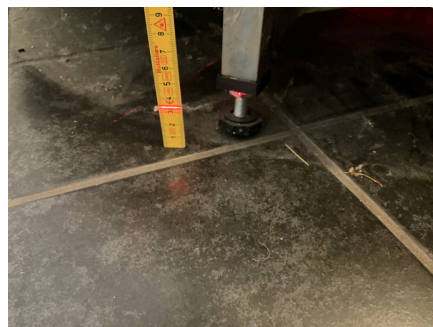
### TG 2 Overflater Gulv

Det er lokalisert noe hull lyd, men flisene virker å sitter godt. Det er ingen riss i fugene. Strakstiltak er ikke nødvendig.

- Vær oppmerksom ved bruk. For å få tilstandsgrad 0 eller 1 må gulvet bygges om, for å få riktig fall til sluk. Det vil imidlertid sjelden være økonomisk rasjonelt som et enkeltstående tiltak. Ved en eventuell renovering, påse at våtrommet bygges med riktig fall til sluk.
  - Det benyttes tett dusjkabinett og gulvet får ingen vannbelastning ved normalt bruk.
- Avviket har ingen konsekvens ved dagens bruk, ved endret bruk må det etableres fall til sluk.

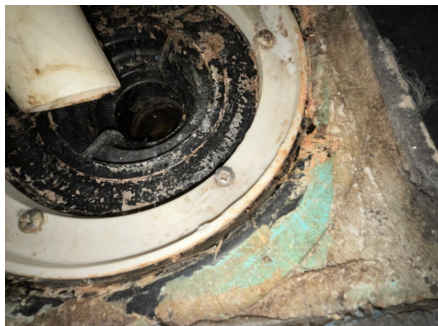
- Løsningen/utførelsen rundt rørgjennomføringer gir fare for fukt inn i konstruksjoner.
- Våtrommets tettesjikt/membran står foran utbedring/utskiftning.

Mangler mansjett rundt sluken

Kostnad er satt for utbedring av membransjiktet og ikke renovering av våtrommet, kostnaden må sees i sammenheng med en eventuell renovering av våtrommet.

**Kostnadsestimat: 20 000 - 100 000**

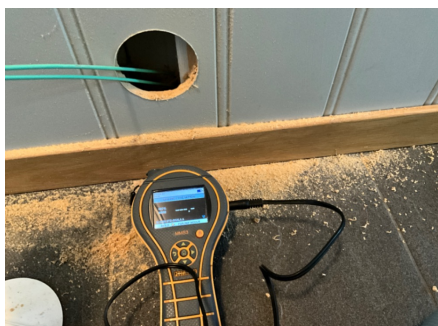
Hulltaking er foretatt uten å påvise unormale forhold. Hulltaking er foretatt i gangen bak våtsone for dusjen. Fuktkvotemåling (vekt%) i konstruksjonen ble målt til under 6.

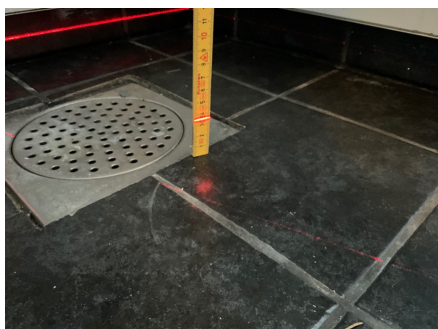
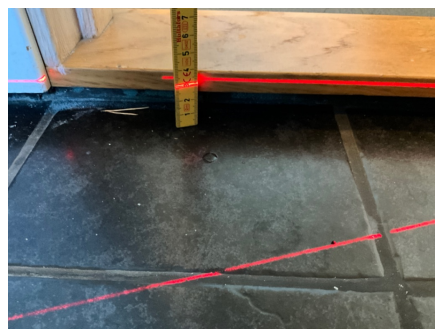
### TG 2 Overflater Gulv

Det er lokalisert noe hull lyd, men flisene virker å sitter godt. Det er ingen riss i fugene. Strakstiltak er ikke nødvendig.

- Vær oppmerksom ved bruk. For å få tilstandsgrad 0 eller 1 må gulvet bygges om, for å få riktig fall til sluk. Det vil imidlertid sjelden være økonomisk rasjonelt som et enkeltstående tiltak. Ved en eventuell renovering, påse at våtrommet bygges med riktig fall til sluk.
- Rommet er kun i bruk som vaskerom med kum. Gulvet får derfor ingen vannbelastning ved normalt bruk, ved endret bruk må det etableres fall til sluk.

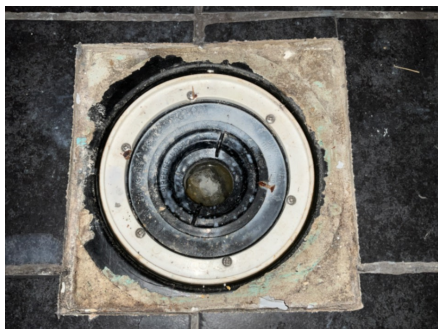
- Det må foretas lokale tiltak for å utbedre utettheter på våtrommet.
- Utettheter i tettesjiktet på våtrommet kan føre til fuktskader i bakenforliggende konstruksjoner dersom det ikke blir foretatt tiltak på våtrommets tettesjikt.

Mangler mansjett rundt sluken.

Kostnad er satt for utbedring av membransjiktet og ikke renovering av våtrommet, kostnaden må sees i sammenheng med en eventuell renovering av våtrommet.

**Kostnadsestimat: 20 000 - 100 000**

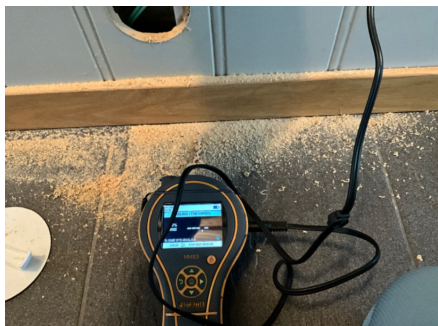
Hulltaking er foretatt uten å påvise unormale forhold. Hulltaking er foretatt i gangen bak våtsone for vasken. Fuktkvotemåling (vekt%) i konstruksjonen ble målt til under 6.

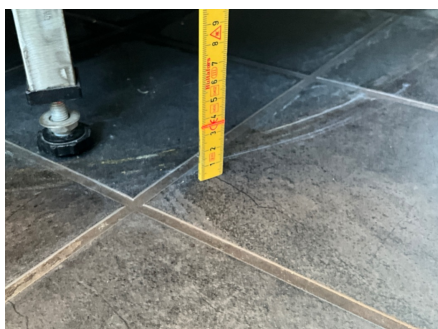
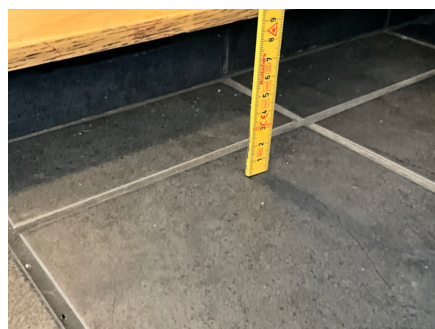
### TG 2 Overflater Gulv

Det er flislagt gulv med elektriske varmekabler. Det er ca 5 mm. høydeforskjell fra flis ved dør til slukrist. Oppkant ved dør på 40 mm. Det er lokalisert noe hull, men flisene virker å sitte godt. Det er ingen riss i fugene. Strakstiltak er ikke nødvendig.

- Det benyttes tett dusjkabinett og gulvet får ingen vannbelastning ved normalt bruk.

Avviket har ingen konsekvens ved dagens bruk, ved endret bruk (dersom kabinettet fjernes) må det etableres fall til sluk.

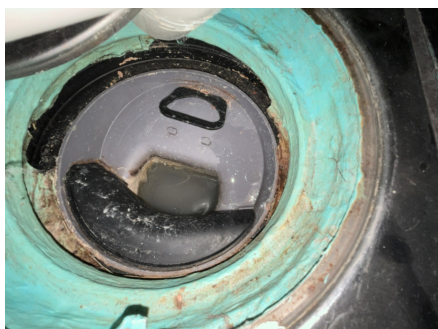
Det er plastsluk og smøremembran med dokumentert utførelse.  
Eier bekrefter at det er brukt membran på gulvet.

Synlig membran i sluken.

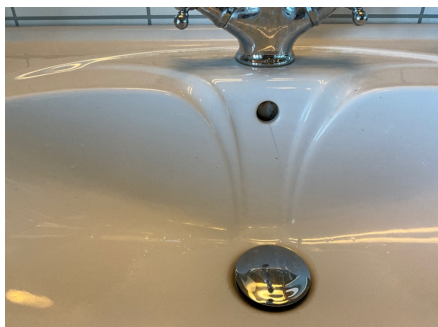
- Det er påvist riss/sprekker i utstyr på våtrommet.

- Riss er vanligvis overfladiske skader i servantens overflate eller glasur. Konsekvensene av riss er hovedsakelig kosmetiske.

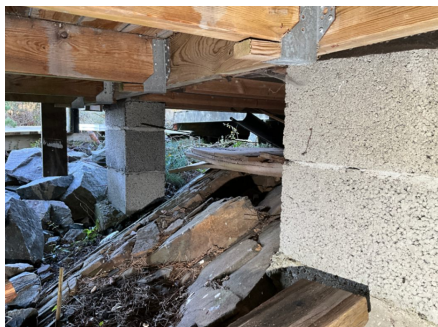
Blokker av Leca

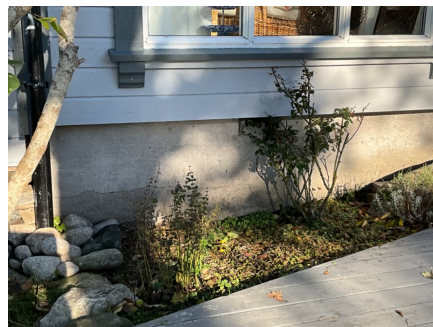
- Grunnmuren har sprekkdannelser.

Mindre riss i murene.

- Lokal utbedring må utføres.
