Tilstandsrapport

Boligbygg med flere boenheter

Gamle Vaksdalsvegen 4, 5263 TRENGEREID

Befaringsdato: 27.01.2026

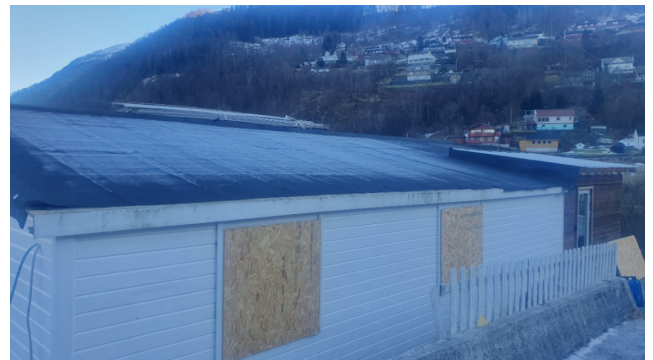
Taket er tekket med asfaltbelegg. Siden taket (takkonstruksjon, taktekkning og skorstein) kun er observert fra bakkenivå, er vurderingen begrenset av dette. Det er ikke sikkerhetsmessig forsvarlig å bevege seg ut på taket eller observere fra stige. Selv om det ikke er avdekket skader under befaringen, betyr ikke dette at det ikke foreligger skader som en besiktigelse på taket kan avdekke. Vær oppmerksom på denne risikoen. En undersøkelse av taket kan utføres av en fagperson under tilstrekkelige sikkerhetsforhold.

- Det er påvist skader eller avvik på selve taktekkningen.
- Mer enn halvparten av forventet brukstid er passert på taktekkningen.
- Mer enn halvparten av forventet brukstid er passert på undertak.

Det er stor risiko for fuktskader både i takkonstruksjonen og i ytterveggen.

Taktekking må utbedres eller skiftes, og eventuelle fuktskadede deler av undertaket må utbedres for å hindre videre vanninntrenging og redusere risikoen for omfattende fuktskader i takkonstruksjon og yttervegg.

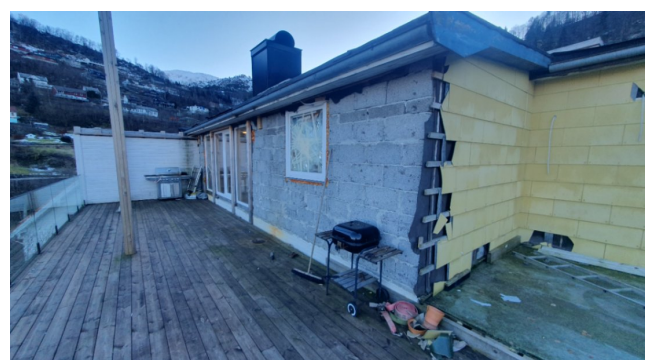
⚠ TG 3 Nedløp og beslag

Eldre, slitte takrenner mot nord. Det mangler takfotbeslag, samt renner og nedløp mot sør.

- Det er ikke tilfredsstillende bortledning av vann fra taknedløp ved grunnmur.
- Det er påvist avvik i beslagløsninger.
- Mer enn halvparten av forventet brukstid er passert på renner/nedløp/beslag.
- Utvendige beslag har utettheter.

- Avvik i beslagløsninger må utbedres.
- Lokal utbedring må utføres.
- Det må foretas tiltak for å lukke avviket.
- Det bør lages system for bortledning av vann fra taknedløp ved grunnmur.

Det bør etableres nye takrenner, nedløp og takfotbeslag for å sikre tilfredsstillende bortledning av vann fra taket og grunnmuren. Manglende eller utette beslag og renner medfører økt risiko for fuktskader på fasade og grunnmur, samt forringelse av byggets konstruksjon.

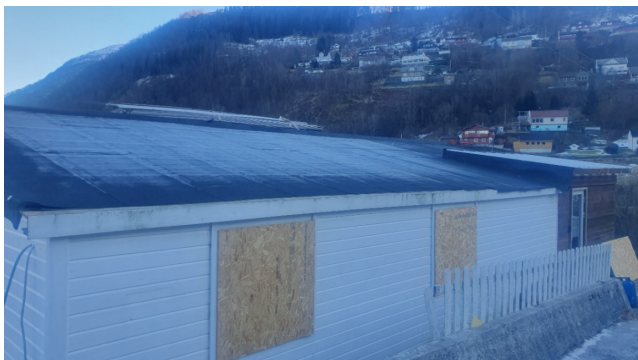
Det er påvist lekkasje i ytterveggskonstruksjonen på flere ulike nivåer. Det er observert lekkasje via yttertaket på inngangssiden av bygget, samt utettheter rundt vinduer på flere nivåer.

Indikasjoner på lekkasje i yttervegg.

Lekkasje i yttervegg og utettheter rundt vinduer må utbedres for å redusere risiko for fuktskader, råte og muggdannelse.

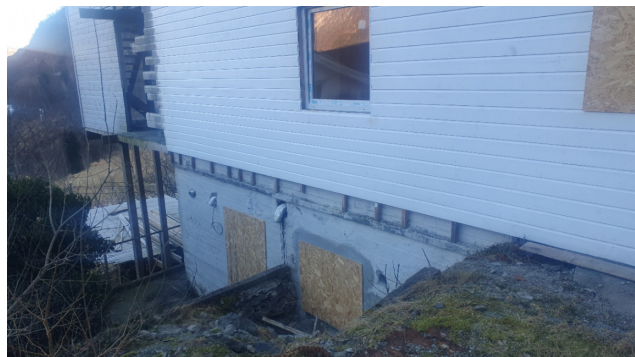
Uferdige byggearbeider.

Det bør gjennomføres fullstendig utbedring og ferdigstilling av fasadearbeidene, inkludert montering av manglende listverk og vannbord rundt vinduene, for å hindre videre vanninntrenging og skader på konstruksjonen.

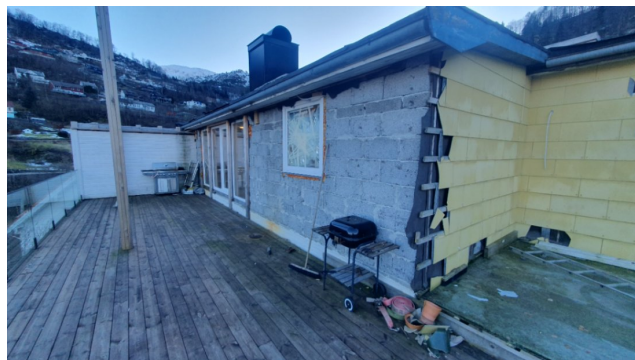
Uferdige arbeider. Dels fasade i upusset leca, dels fasade med eternittplater.

Arbeid med eternittplater må utføres av kvalifisert personell med egnet verneutstyr, da materialet kan inneholde helse- og miljøfarlige stoffer. Manglende utbedring kan medføre økt risiko for helseskader og ytterligere forringelse av fasaden.

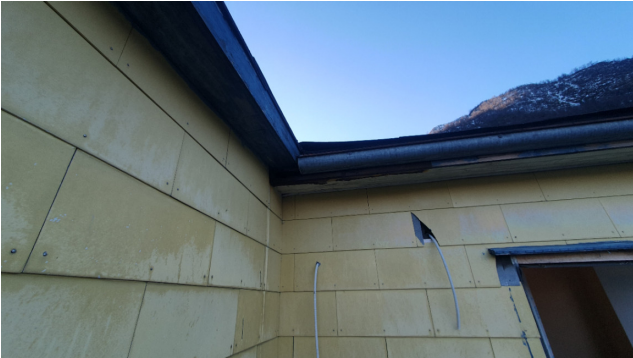
Mot nord er det skader/hull i kisten som tyder på aktivitet etter skadedyr.

Det er registrert hull i kiste som tyder på aktivitet etter skadedyr

Skader og hull i kisten mot nord bør inspiseres og utbedres for å forhindre videre aktivitet av skadedyr og ytterligere skader på konstruksjonen. Manglende utbedring kan føre til økt omfang av skader og svekket konstruksjonssikkerhet.

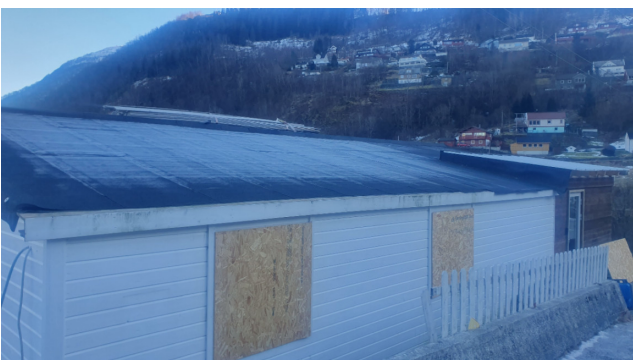
Det er observert lekkasje og fuktinntrengning på enkelte vinduer. Flere av vinduene er blendet igjen og var derfor ikke tilgjengelige for kontroll på utsiden.

Flere av vinduene var blendet igjen og er ikke tilgjengelig for kontroll på utsiden.

Det anbefales nærmere undersøkelser av de utilgjengelige vinduene for å avdekke eventuell skadeomfang.

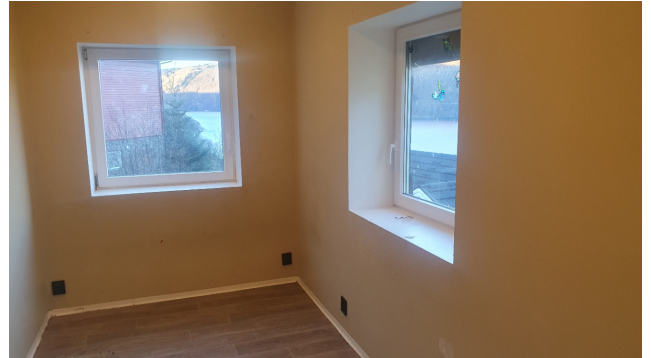
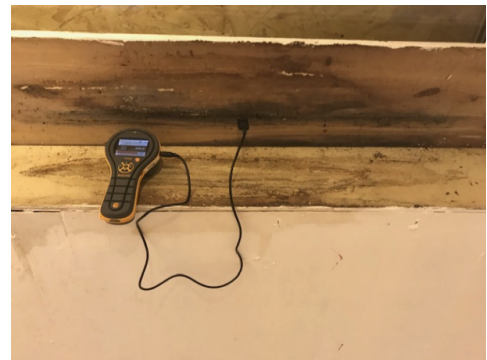
Fuktskade i tilsetning/vindusforing i 1. etasje mot nord.

- Det bør gjøres tiltak for å lukke avviket.
- Andre tiltak:
- Det må påregnes noe vedlikehold og at enkelte vinduer må skiftes ut.

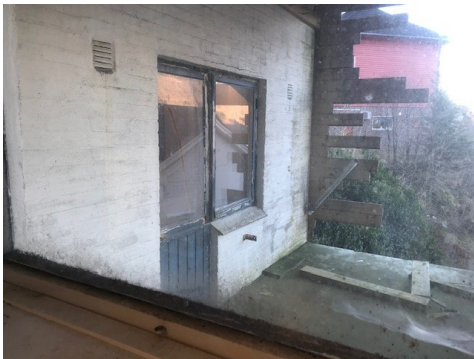
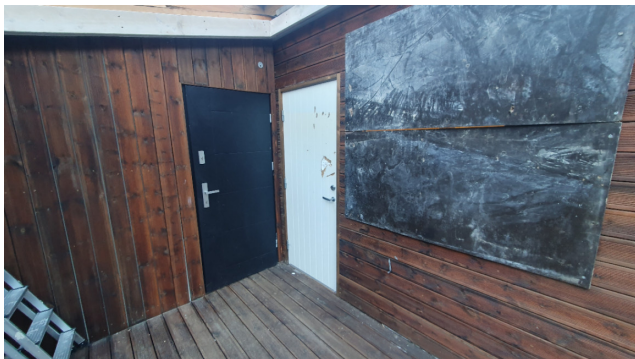
Det er skade i dørbladet (hærverk) på inngangsdør i 2. etasje.

Skade på inngangsdør mot nord.

Flere av ytterdørene har skader i karm og dørblad og bør skiftes for å sikre tilfredsstillende funksjon og sikkerhet.

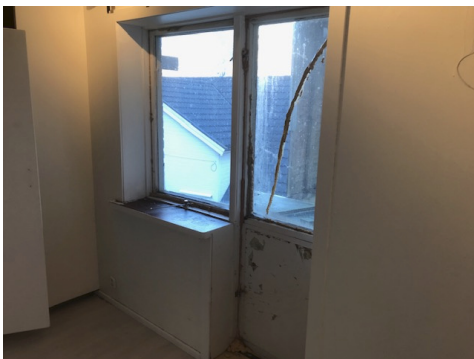
Terrassedører underetasje har knust glass og dørene er skummet igjen.

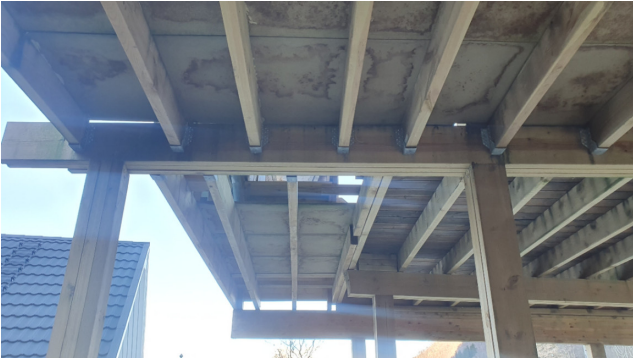
Sponplategulv på deler av terrassene har stått uten tekking og fremstår med betydelige fuktskader.

Fuktskader i sponplategulv

Det må gjennomføres ytterligere undersøkelser og utbedring av skader på alle terrassene, inkludert ferdigstillelse av terrasser.

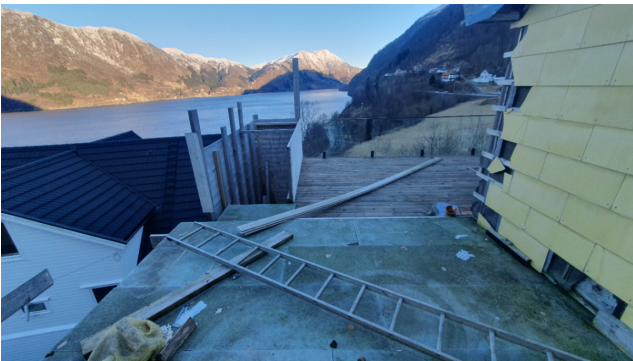
Dels manglende rekkverk og tettesjikt/membran

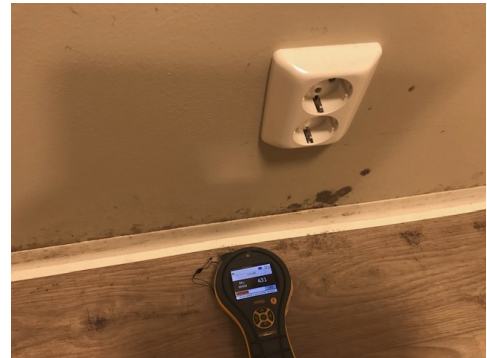
Fuktskade i yttervegg mot sør.

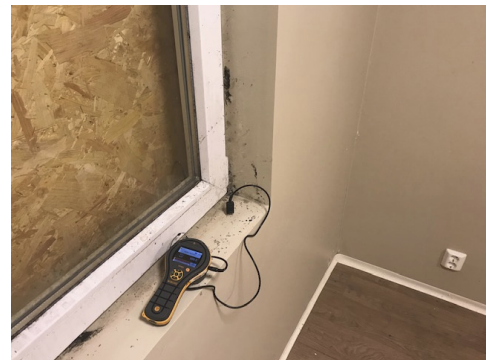
Fuktskade rundt vinduer mot øst.

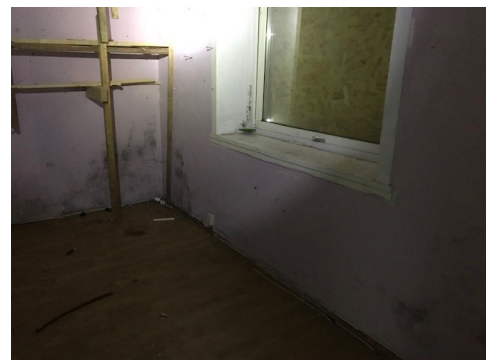
Bruksslitasje i underetasje.

Det anbefales oppussing av leiligheten i underetasjen for å oppnå tilfredsstillende standard og redusere risiko for ytterligere skader. Konsekvensen av å ikke utbedre fuktskader og slitasje er økt risiko for sopp, råte og redusert bokomfort.

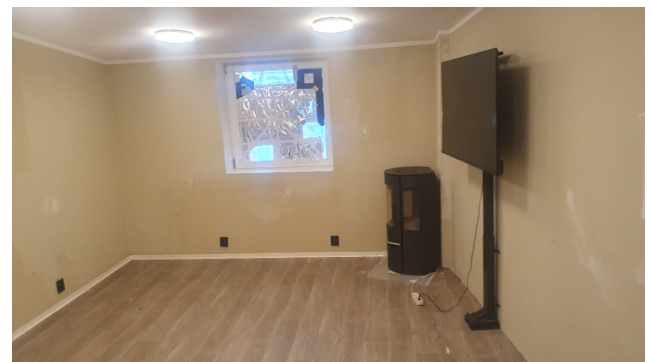
Konsekvensen av manglende tiltak er økt risiko for brann og redusert sikkerhet ved bruk av ildstedet.

Ildsted ikke tilkoblet

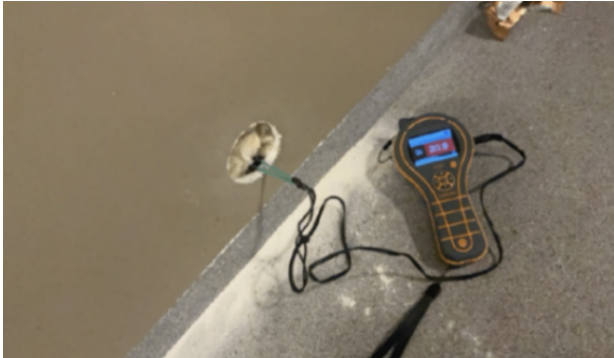
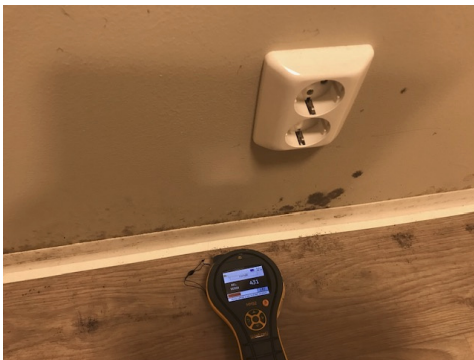
Overflatesøk viser forhøyede fuktverdier i gulv mot yttervegg mot sør.

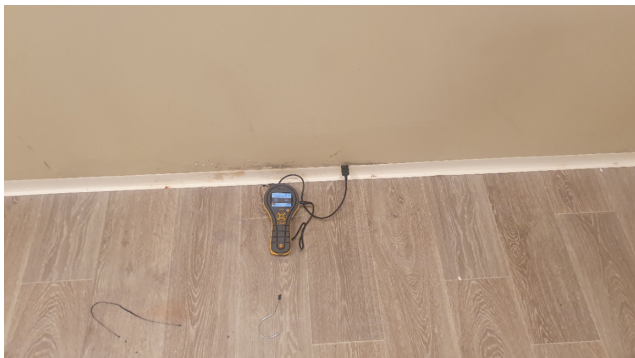
Forhøyet fuktverdi i bakvegg mot sør. Ytterligere kartlegging av skadeomfang må utføres.

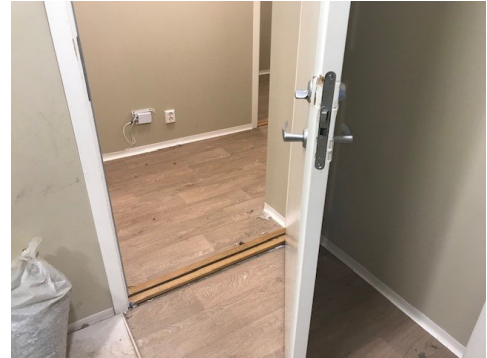
Skade på entredør til leilighet 1. etasje.

Dører som er skadet må skiftes.

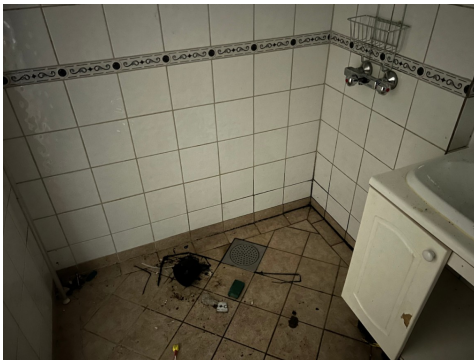
Konsekvensen av å ikke utbedre forholdene er økt risiko for fuktskader, lekkasjer og følgeskader på tilstøtende konstruksjoner, samt redusert brukssikkerhet og verdi på boligen.

Badet må oppgraderes.

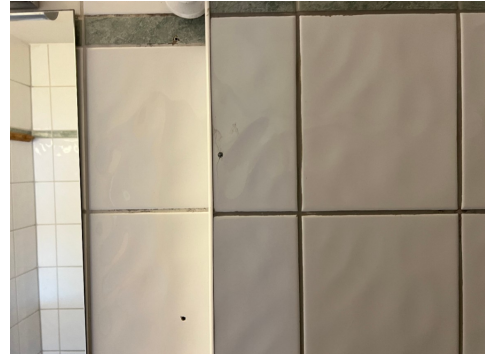
Hull etter tidligere oppheng i dusjsone.

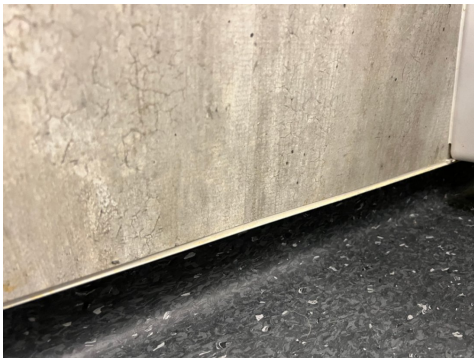
Mangelfull utførelse kan føre til fuktskader i underliggende konstruksjoner og økt risiko for lekkasjer.

Avstand mellom metallist og baderomsplater.-

Det bør utføres fagmessig utbedring av overganger mellom baderomsplater og metallist, slik at tetthet og varig beskyttelse mot fukt sikres.

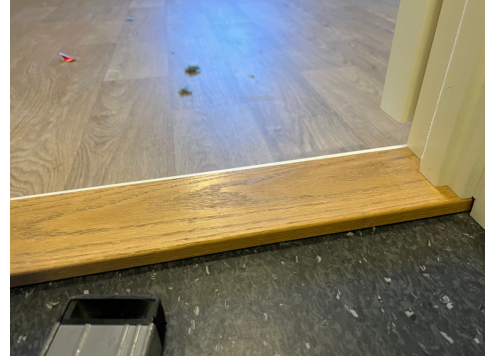
Manglende oppkant kan medføre økt risiko for vanninntrengning til tilstøtende rom og konstruksjoner, noe som kan føre til fuktskader over tid.

Det er ikke laget oppkant ved terskel.

Det bør etableres korrekt oppkant ved terskel for å sikre tilfredsstillende fuktsikring.

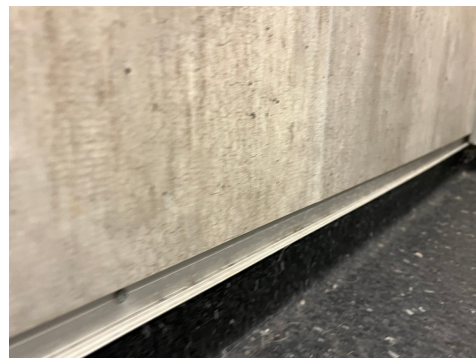
Løse plater og feil utførelse kan føre til vanninntrengning og skade på underliggende konstruksjoner.

Baderomsplater ligger ikke ned til monteringslist.

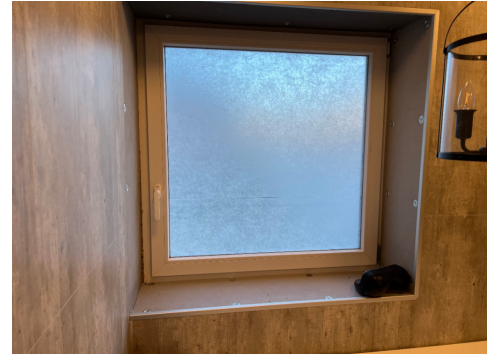
Synlige litexplater som foringer i vindu ved badekar.

Baderomsplater som ikke er montert i henhold til monteringsanvisningen bør utbedres for å redusere risikoen for fuktskader og redusert levetid på materialene.

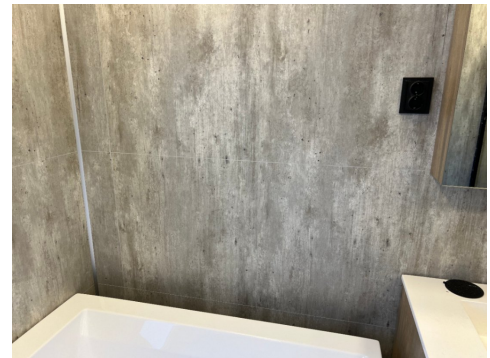
Stikk kontakt ved badekar.

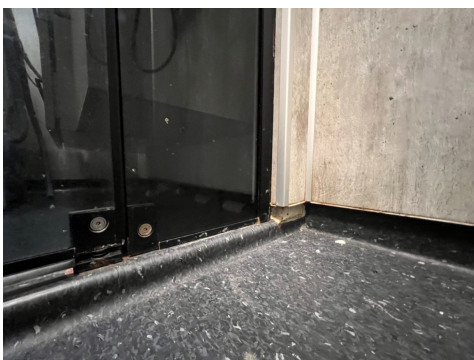
Åpent mot gips i dusjone tettet med fugemasse.

Åpning mot gipsplater i våtsone bør tettes forsvarlig for å hindre fuktskader og muggdannelse.

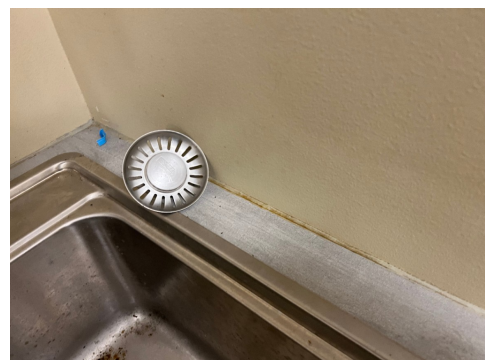
Slitasje på fuger mellom benkeplater og vegger.

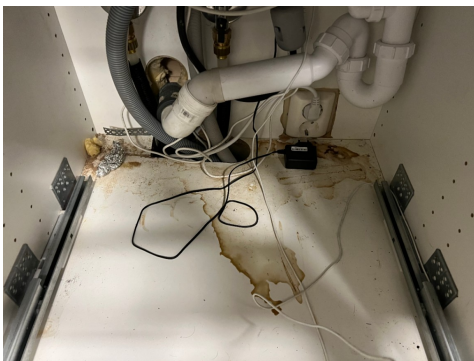
Konsekvensen av manglende utbedring er økt risiko for fuktskader, råte og redusert levetid på kjøkkeninnredningen.

Eldre fuktmerker i skap under vask.

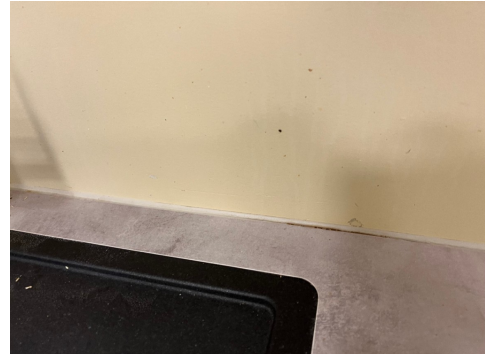
uger mellom vegg og benkeplater ved vask

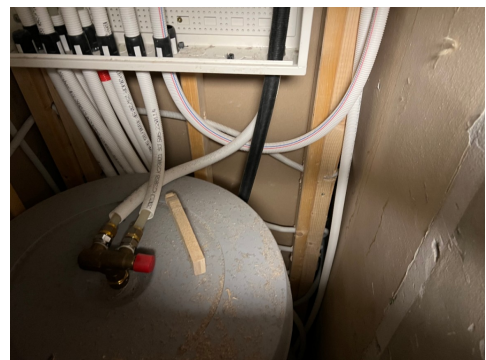
Varmtvannsbereider 2 etasje (mot vest) står i innkasset sjakt og er dårlig tilgjengelig.

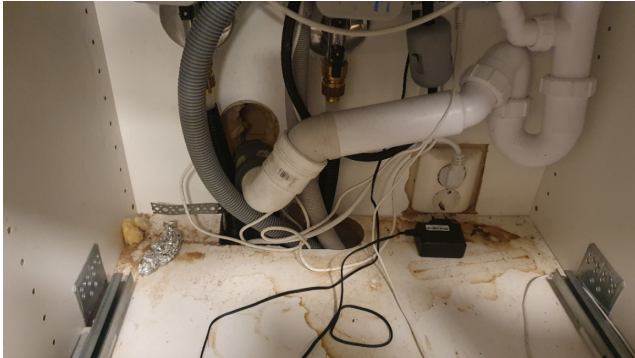
Det mangler stengemuffe i kjøkkenskap.

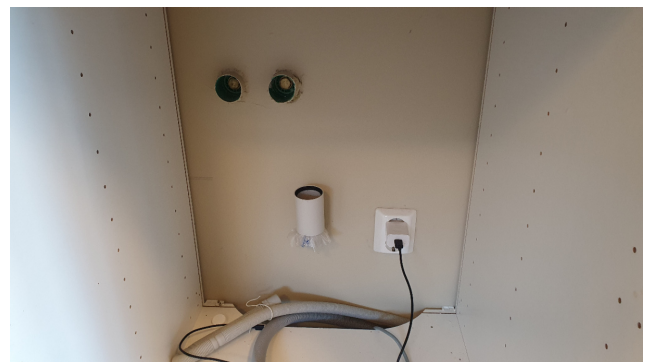
Gjenstående arbeider.

Rørleggerarbeid som ikke er ferdigstilt bør fullføres, og VVS-arbeidet bør kontrolleres av autorisert fagpersonell for å unngå potensielle vannskader og funksjonssvikt.

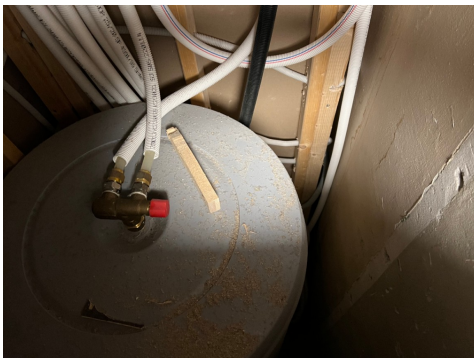
Varmtvannsbereder er plassert i sjakt i tilknytning våtrom.

Eldre varmtvannsberedere bør vurderes for utskifting, da det er økt risiko for plutselige skader og lekkasjer ved høy alder.

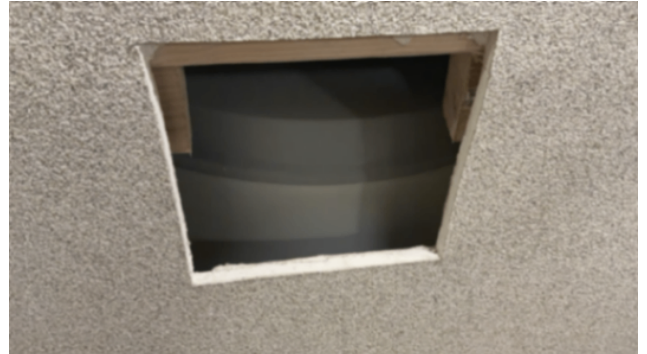
Defekt varmtvannsbereder.

Varmtvannsbereder i sjakt, lite tilgjengelig.

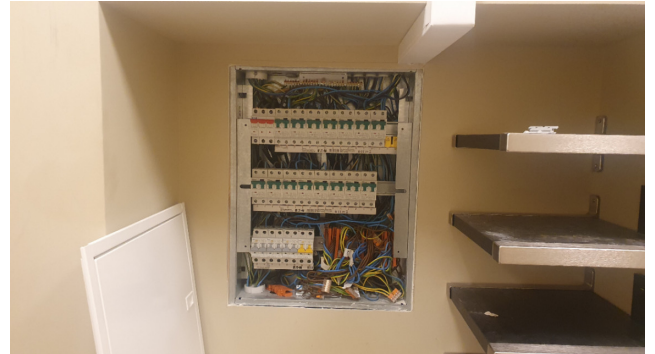
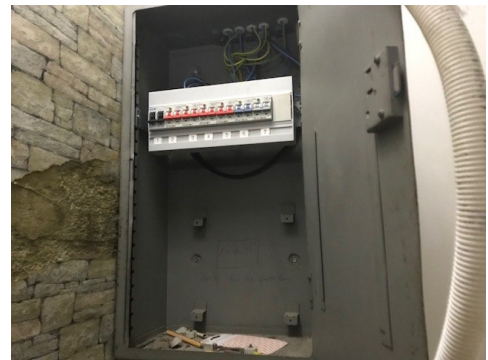
Gammelt sikringsskap i kjeller.

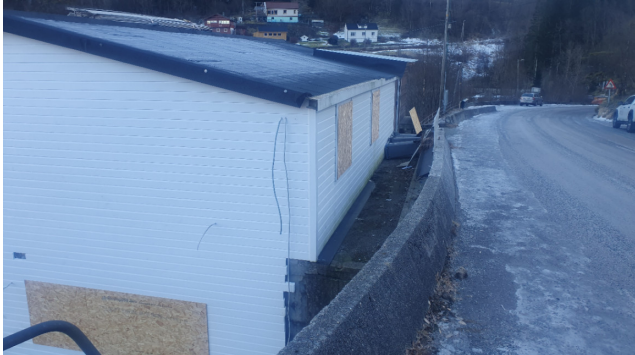
Ingen synlig fuksikring mot terreng.

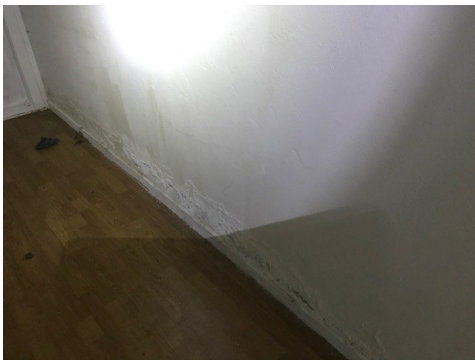
Saltutslag i kjeller som tyder på fuktopptak/kapilærøpsug fra grunn.

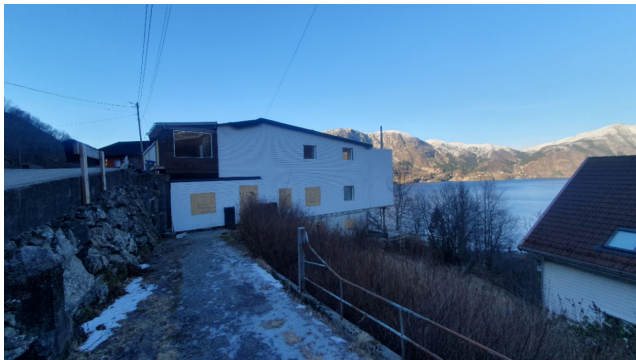
Eiendommen ligger i nordvendt, bratt terreng, og huset er bygget helt inn mot en støttemur som holder veien på plass. Bakveggene i de nederste etasjene lar seg derfor ikke kontrollere.
