Gamle Vaksdalsvegen 4, 5263 TRENGEREID

**TRENGEREID | Bygg med oppgraderingsbehov med flere enheter | Stort potensiale | Flott utsikt!**

Nøkkelinformasjon .....	2
Om eiendommen .....	4
Tilstandsrapport .....	47
Nabolagsprofil .....	112
Budskjema .....	121

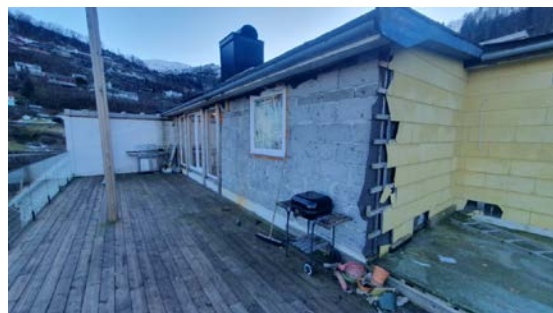
### ! TG 3 Nedløp og beslag

Eldre, slitte takrenner mot nord. Det mangler takfotbeslag, samt renner og nedløp mot sør.

Det bør etableres nye takrenner, nedløp og takfotbeslag for å sikre tilfredsstillende bortledning av vann fra taket og grunnmuren. Manglende eller utette beslag og renner medfører økt risiko for fuktskader på fasade og grunnmur, samt forringelse av byggets konstruksjon.

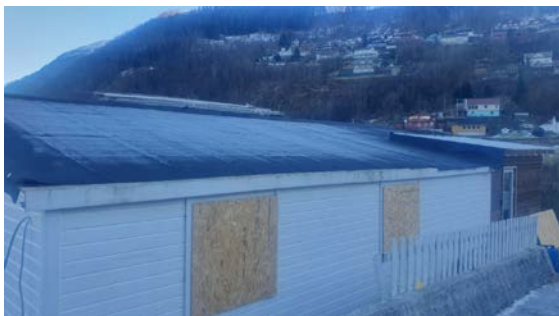
Indikasjoner på lekkasje i yttervegg.

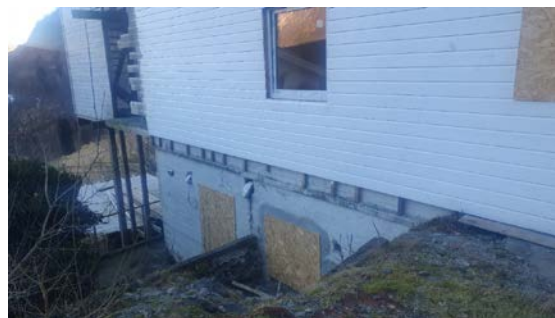
Uferdige byggearbeider.

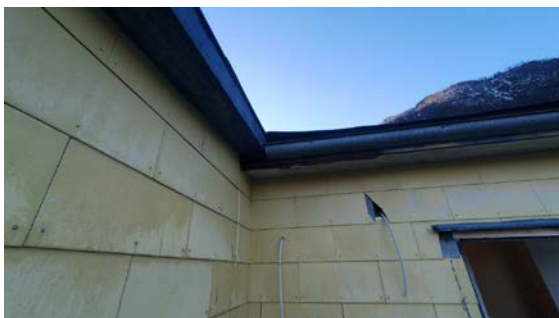
Det er registrert hull i kiste som tyder på aktivitet etter skadedyr

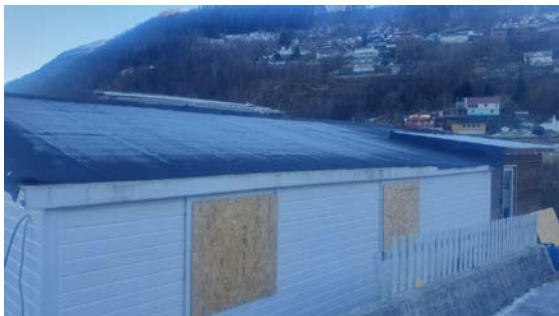
Flere av vinduene var blendet igjen og er ikke tilgjengelig for kontroll på utsiden.

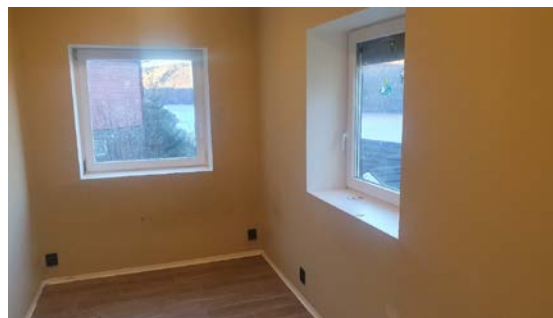
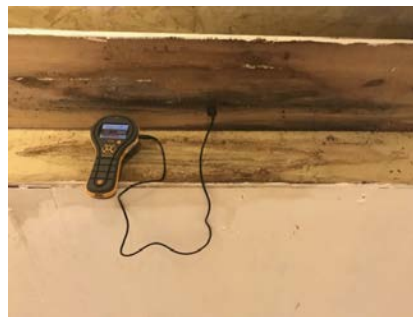
Fuktskade i tilsetning/vindusforing i 1. etasje mot nord.

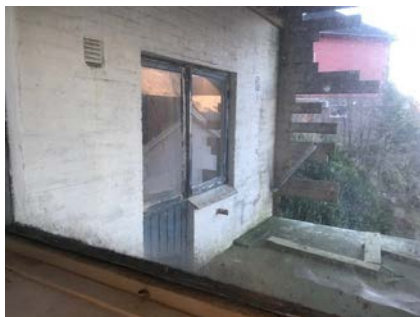
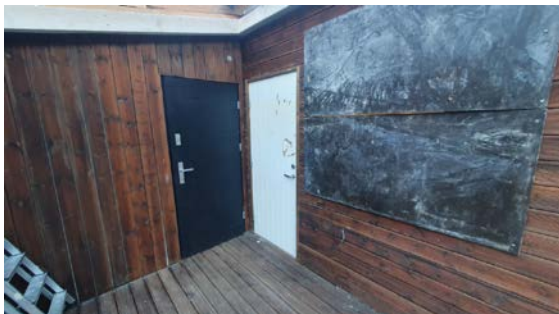
Skade på inngangsdør mot nord.

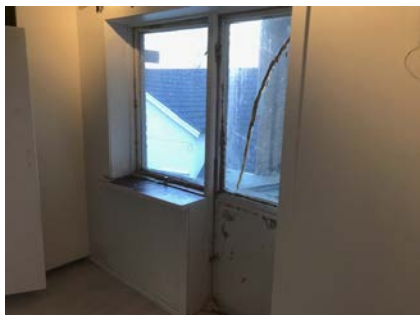
Terrassedører underetasje har knust glass og dørene er skummet igjen.

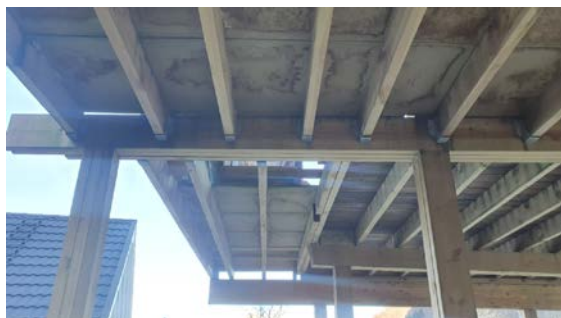
Fuktskader i sponplategulv

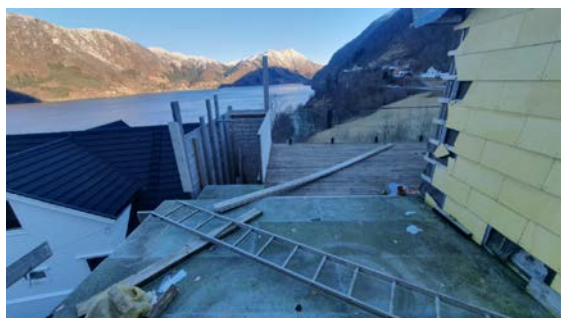
Dels manglende rekkverk og tettesjikt/membran

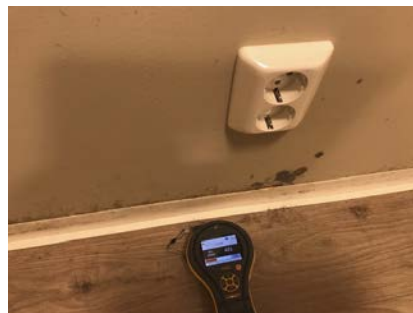
Fuktskade i yttervegg mot sør.

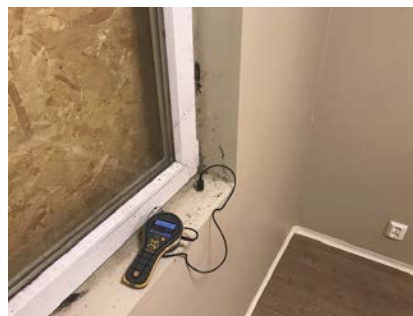
Fuktskade rundt vinduer mot øst.

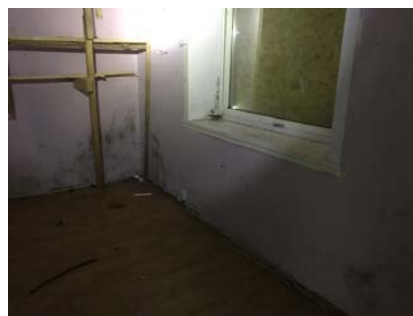
Bruksslitasje i underetasje.

Det anbefales oppussing av leiligheten i underetasjen for å oppnå tilfredsstillende standard og redusere risiko for ytterligere skader.  
Konsekvensen av å ikke utbedre fuktskader og slitasje er økt risiko for sopp, råte og redusert bokomfort.

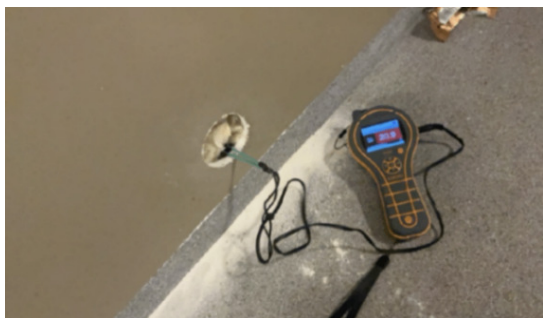
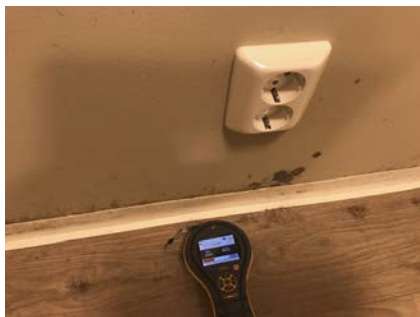
Overflatesøk viser forhøyede fuktverdier i gulv mot yttervegg mot sør.

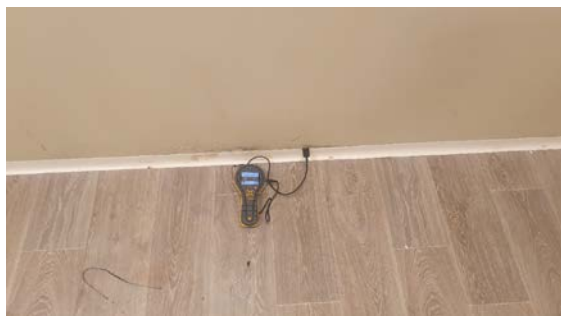
Forhøyet fuktverdi i bakvegg mot sør. Ytterligere kartlegging av skadeomfang må utføres.

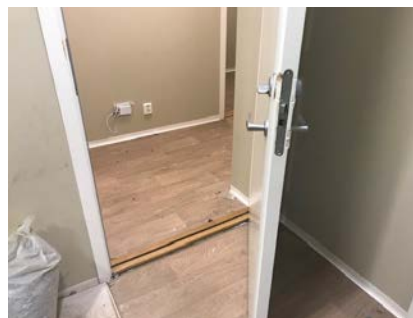
Skade på entredør til leilighet 1. etasje.

Dører som er skadet må skiftes.

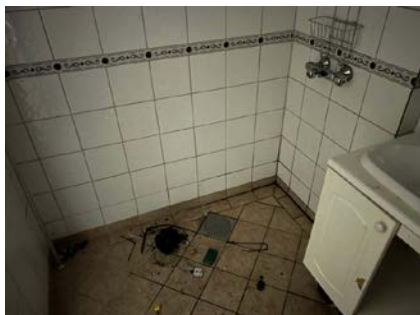
Badet må oppgraderes.

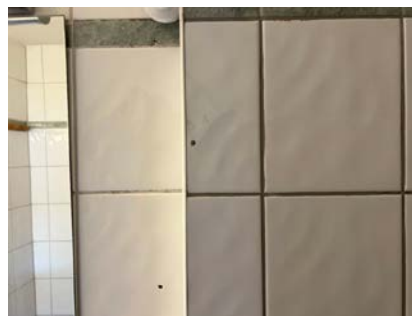
Hull etter tidligere oppheng i dusjsone.

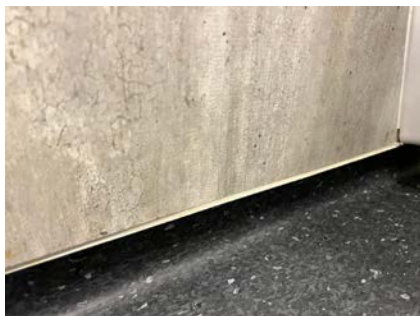
Avstand mellom metallist og baderomsplater.-

Det bør utføres fagmessig utbedring av overganger mellom baderomsplater og metallist, slik at tetthet og varig beskyttelse mot fukt sikres.

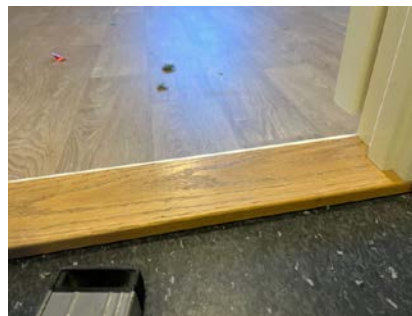
Det er ikke laget oppkant ved terskel.

Det bør etableres korrekt oppkant ved terskel for å sikre tilfredsstillende fuktsikring.

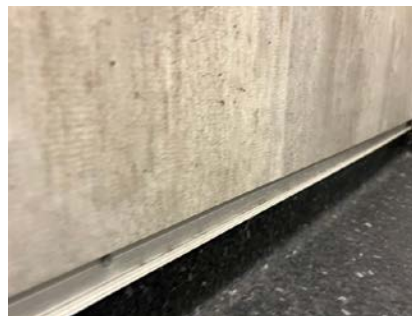
Baderomsplater ligger ikke ned til monteringslist.

Det bør utføres fagmessig montering av baderomsplater, inkludert korrekt avslutning mot metallist, for å unngå risiko for fuktskader og redusert levetid på våtrommet.

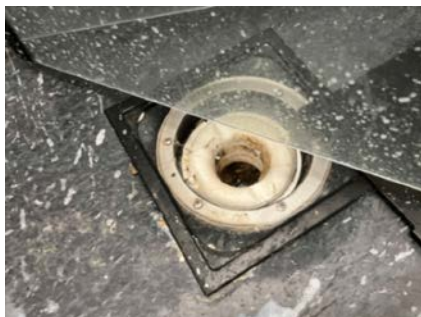
Plastsluk i dusjone.

Det anbefales å overvåke tilstanden jevnlig og vurdere utskifting av membranløsningen når det er nødvendig, da mer enn halvparten av forventet brukstid er passert. Konsekvensen av å ikke utbedre kan være økt risiko for lekkasjer og fuktskader i konstruksjonen.

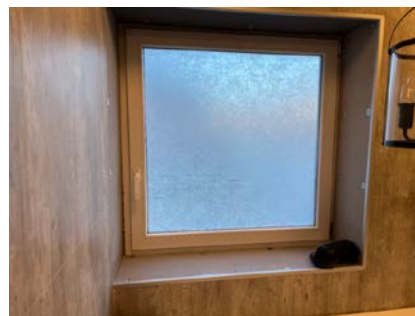
Synlige litexplater som foringer i vindu ved badekar.

Synlige litexplater som foringer til vindu bør vurderes nærmere, da dette kan medføre økt risiko for fuktskader dersom platene ikke er tilstrekkelig fuktbeskyttet.

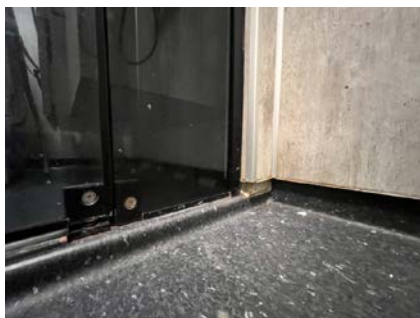
Åpent mot gips i dusjone tettet med fugermasse.

Åpning mot gipsplater i våtsone bør tettes forsvarlig for å hindre fuktskader og muggdannelse.

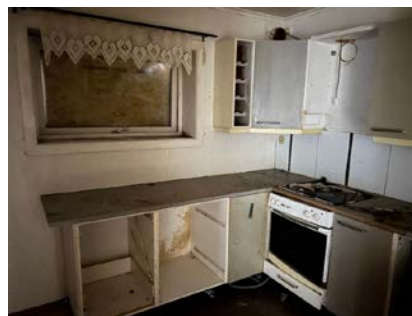
Eldre kjøkkeninnredninger.

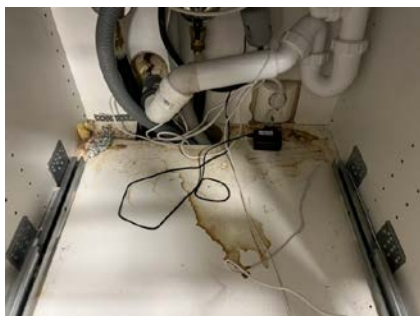
Eldre fuktmerker i skap under vask.

Skader på skrog bør utbedres for å opprettholde funksjon og forhindre videre forringelse.

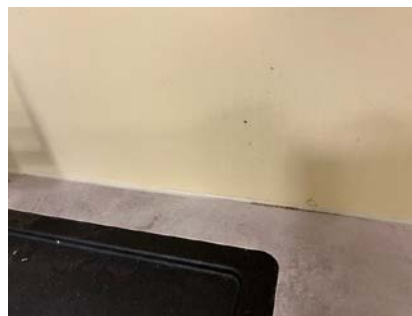
uger mellom vegg og benkeplater ved vask

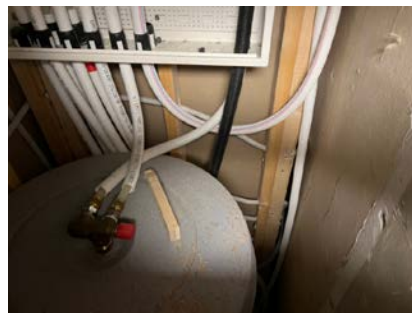
Varmtvannsbereider 2 etasje (mot vest) står i innkasset sjakt og er dårlig tilgjengelig.

Vannrør som ikke er skiftet nærmer seg forventet levetid og bør vurderes for utskifting for å unngå plutselige vannskader og driftsstans.

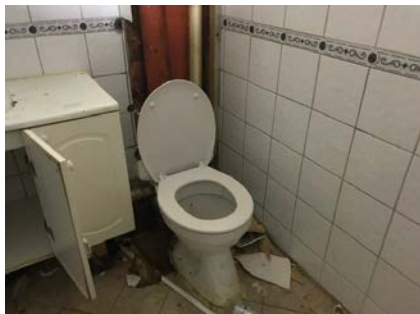
Avløpsrør i plast og støpejernsrør

Rørleggerarbeid som ikke er ferdigstilt bør fullføres, og VVS-arbeidet bør kontrolleres av autorisert fagpersonell for å unngå potensielle vannskader og funksjonssvikt.

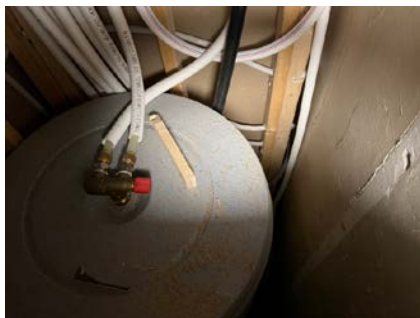
Varmtvannsbereder er plassert i sjakt i tilknytning våtrom.

Eldre varmtvannsberedere bør vurderes for utskifting, da det er økt risiko for plutselige skader og lekkasjer ved høy alder.

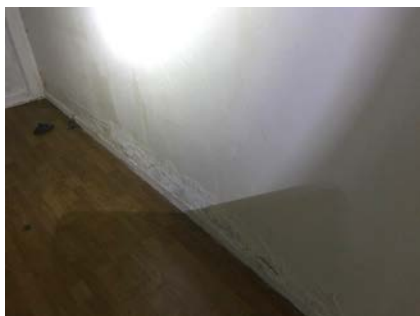
Saltutslag i kjeller som tyder på fuktopptak/kapilærøppusug fra grunn.

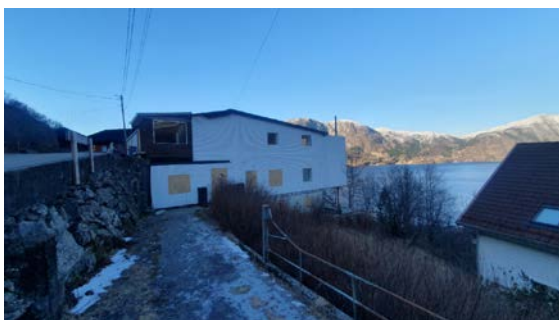
## TG 3 Terrengforhold

Eiendommen ligger i nordvendt, bratt terreng, og huset er bygget helt inn mot en støttemur som holder veien på plass. Bakveggene i de nederste etasjene lar seg derfor ikke kontrollere.
