# Tilstandsrapport

Enebolig

Namnåvegen 16, 2265 NAMNÅ

Befaringsdato: 26.07.2024

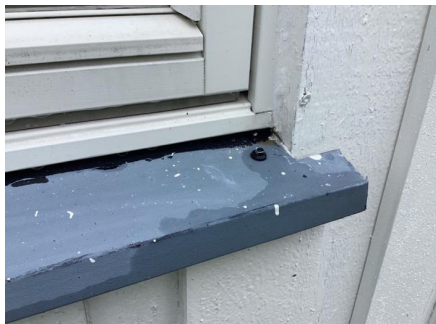
Stedvis utettheter mellom beslag og fasade/vindu.

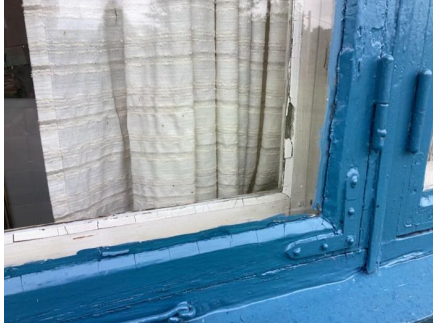
Eksempel på tilstand.

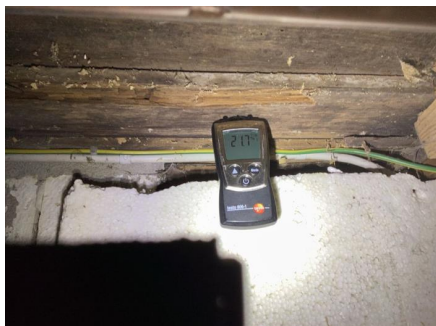
Det er et fuktig klima i kjelleren og fuktinnhold i treverk i himling på over 21 vektprosent. Fuktinnhold i treverk på over 20 vektprosent medfører fare for utvikling av sopp- og råteskader.

Fuktinnhold i treverk på over 21 vektprosent.

Utskifting av råteskadet treverk.

Utbedring av ventilering slik at de klimatiske forholdene bedres og fuktinnholdet i treverk synker til godt under 20 vektprosent.

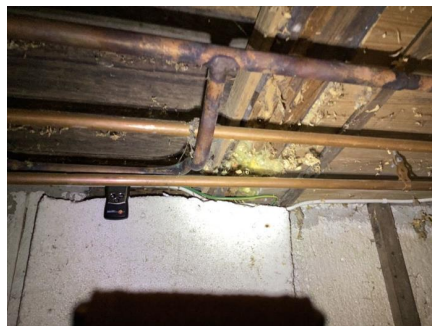
Det er noen råteskader i himling.

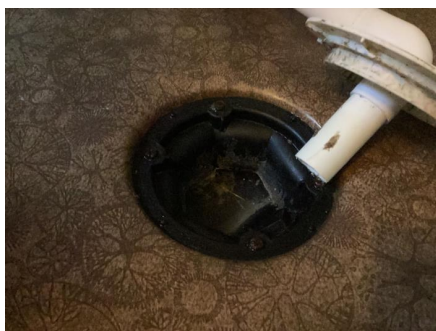
Sluk av plast med klemring.

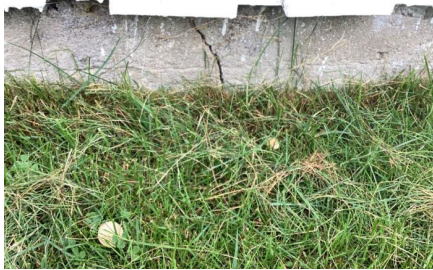
- Grunnmuren har sprekkdannelser.

Det er noen sprekker i grunnmurer.

Eksempel på sprekke i grunnmur.

Forsegling av sprekker.
