# Tilstandsrapport

Rekkehus

Sandvollveien 8D , 1743 KLAVESTADHAUGEN

Befaringsdato: 22.02.2026

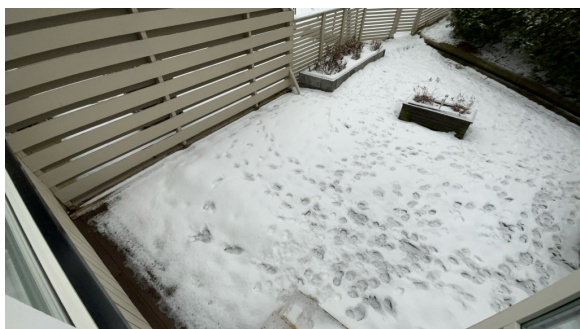
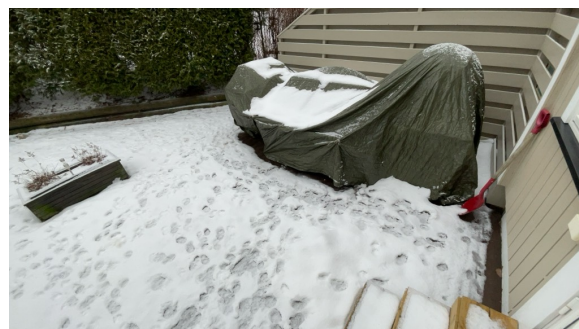
### Vurdering av avvik:

- Det bør foretas nærmere undersøkelser av balkong/terrasser når den er snøfri.

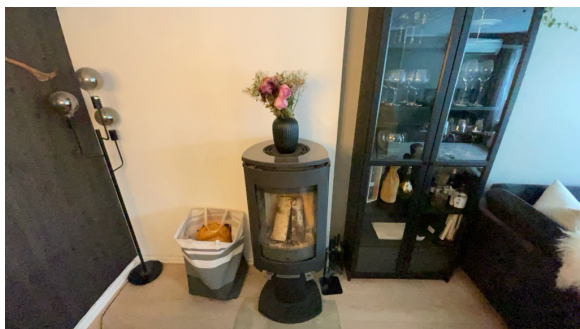
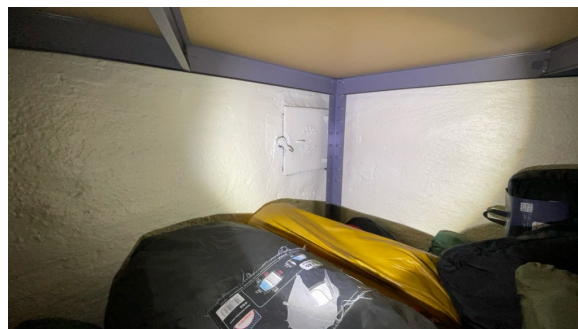
### Vurdering av avvik:

Avvik fra forskriftskrav, men ingen direkte registrerte skader eller symptomer på funksjonssvikt.

**Kostnadsestimat: 20 000 - 100 000**

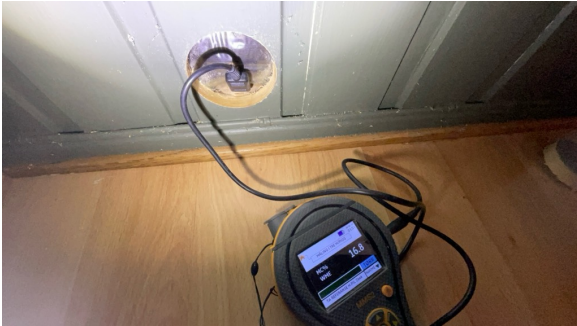
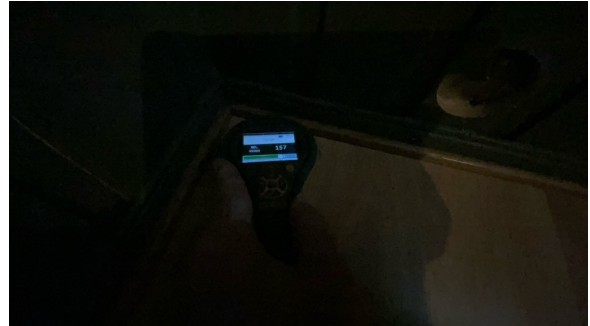
## TG 2 Rom Under Terreng

Utforede vegger og oppforet gulv i trekonstruksjon i rom under terreng er en risikokonstruksjon med hensyn til fuktskader.

Det registreres bruk av diffusjon sperre på den varme siden i de utforede veggkonstruksjonene. Sintef Byggforsk anbefaler i dag å ikke benytte diffusjonssperre i utforede veggkonstruksjoner i rom under terreng, da det kan medføre magasinerings av fukt i konstruksjonen.

Det ble ikke indikert noen unormalt høye fuktverdi ved befaringen.

- Tiltak:  
Overvåk konstruksjonen jevnlig.

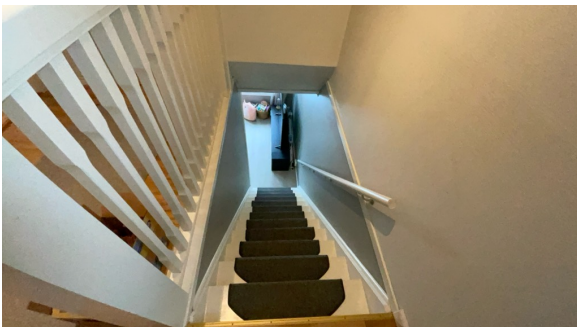
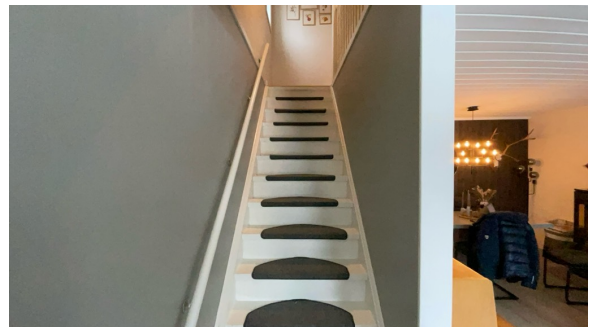
## TG 1 Innvendige trapper - 2

Vedlikehold ol;  
Trappen har noe overflatebruksmerker, men alt vesentlig normal brukslitasje med hensyn til alder.

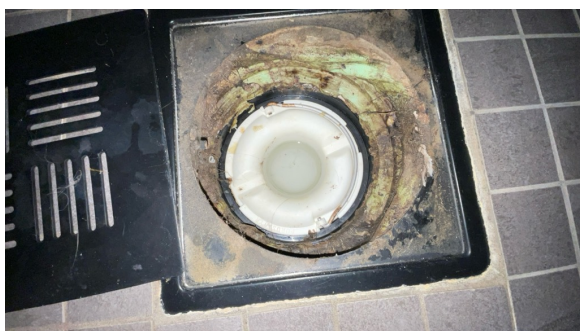
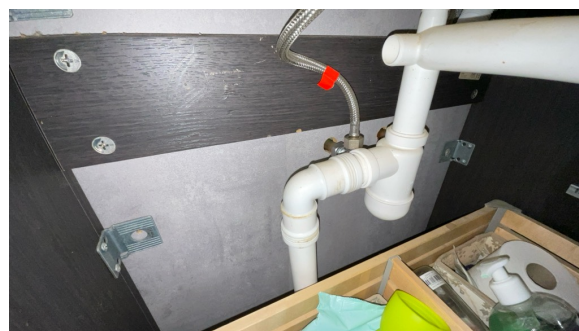
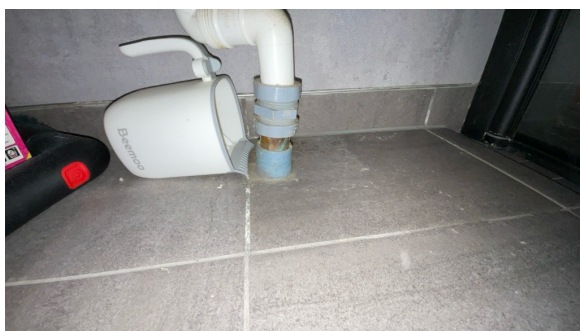
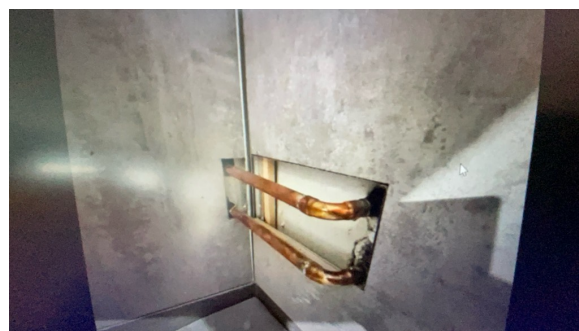
- Utettheter i tettesjiktet på våtrommet kan føre til fuktskader i bakenforliggende konstruksjoner dersom det ikke blir foretatt tiltak på våtrommets tettesjikt.
- Løsningen/utførelsen rundt rørgjennomføringer gir fare for fukt inn i konstruksjoner.
- Det må foretas lokale tiltak for å utbedre utettheter på våtrommet.

Bilder er tatt før innkassing av rør i dusjsonen, og viser manglende kontinuerlig membran/tettesjikt.

Det anbefales å installere dusjkabinett, men det er viktig å presisere at dette ikke endrer tilstandsgraden på bygningsdelen.

**Kostnadsestimat: 20 000 - 100 000**

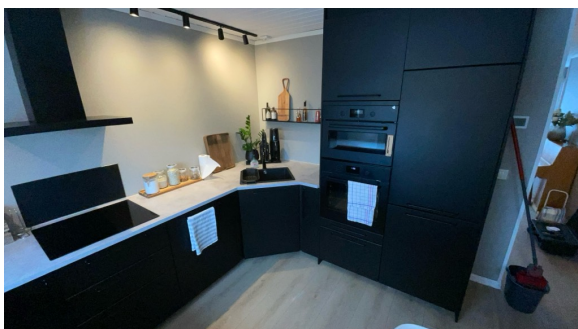
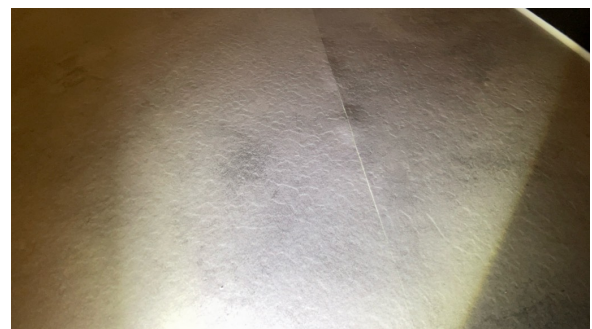
Benkeplateskjøt har litt fuktsvelling i benkeplateskjøt.

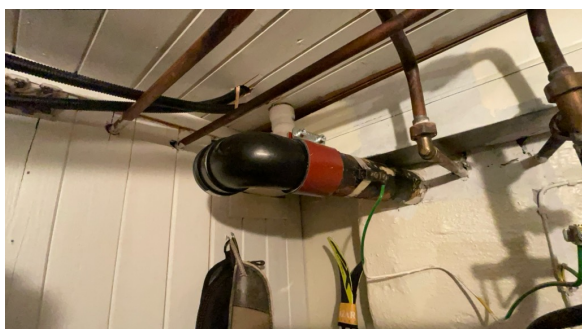
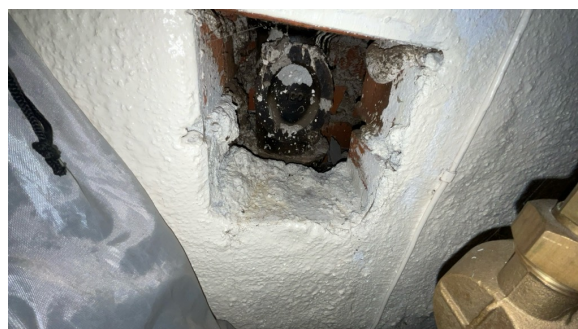
## TG 2 Ventilasjon

- Det er påvist mangelfull ventilasjon på ett eller flere rom i boligen.
