# Tilstandsrapport

Fritidsbolig

Tørset hyttegrend 4, 7398 RENNEBU

Befaringsdato: 09.10.2025

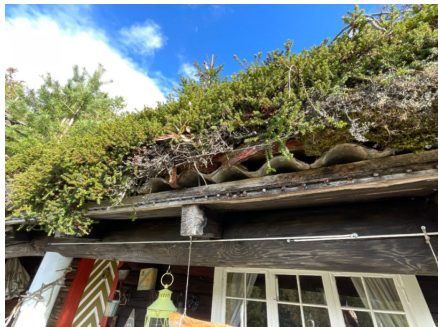
Eternittak under torv.

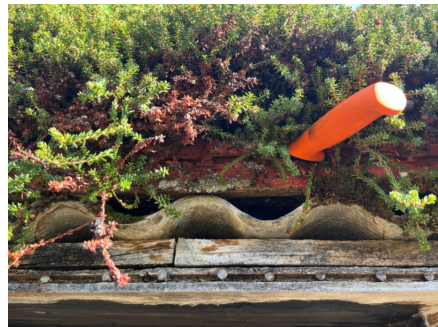
Det registreres råte i torvhald samt busker og trær på taket. Ved en visuell kontroll av innvendige tak registreres det fuktskjolder ved pipe samt ut mot raft nedenfor pipe, ellers ingen synlige tegn til lekkasjer. Med bruk av fuktmåler ble det ikke indikert fukt i området på befaringsdagen.

Råte i torvhald.

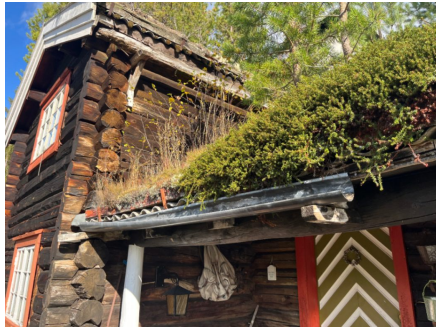
Det mangler stedvis takrenner og nedløp. Underlagspapp er kun spikret og ikke klemt med beslag i overgangen tak/vegg mot oppstuggu. Det ble som tidligere nevnt registrert fuktskjolder i forbindelse med pipe, uten at det ble indikert fukt på befaringsdagen.

Takrenne ved inngang til stue.

Det anbefales montering av takrenner og nedløp der dette mangler for bedre bortledning av vann fra grunnmur. Montere beslag i overgangen tak/vegg for å hindre eventuelt fuktinntrekk. Det må foretas en kontroll av tetting ved pipe med tanke på registrerte fuktskjolder.

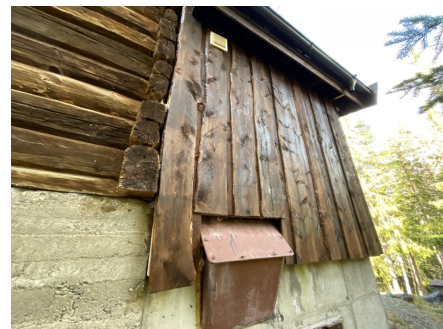
Tømmerkassen er fra 1946 og har følgelig slitasje, sprekker og eldre råteskader. Det ble ikke registrert tegn ferske tegn til fuktinntrekk i nover, men det registreres at det stedvis er innvendig tettet med glava i enkelte sprekker. Det mangler musesperre i nedre kant bak utvendig panel. Det ble stedvis registrert muselort i 1. etasje og det registreres at det er foretatt tetting utvendig i overnagen mot tilbygg samt innvendig ved pipe.

Tetting av sprekker må kunne påregnes som en del av det normale vedlikeholdet ved behov. Musesperre må monteres i nedre kant bak panel og ellers hvor behov. Det er ikke foretatt nærmere undersøkelser i forhold til eventuelle skader i lukkede konstruksjoner.

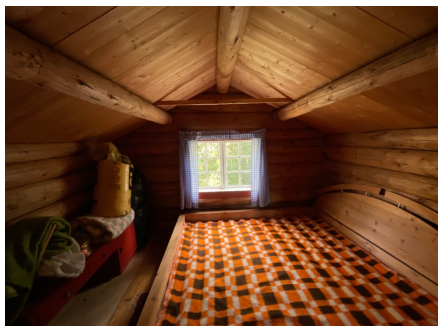
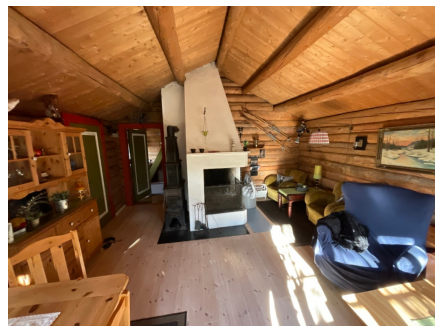
Vinduene er generelt slitte, og det registreres sprekk i 2 vindusruter samt manglende hesper på enkelte vinduer. Ved funksjonstest av enkelte vinduer registreres det at noen tar i karm.

Det må påregnes utskiftinger og vedlikehold.

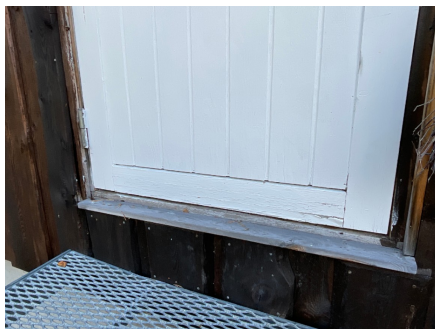
- Det er påvist utetthet/åpning mellom dørblad og dørkarm. Dvs. at kald trekk kan oppstå.
- Karmene i dører er værslitte utvendig og det er sprekker i trevirket.

Malingsslitasje hovedinngangsdør.

Vedlikehold og justering må påregnes.
