Tørset hyttegrend 4, 7398 RENNEBU

**Eldre hytte med tomt på over 17  
mål**

Befaringsdato: 09.10.2025

# Tilstandsrapport

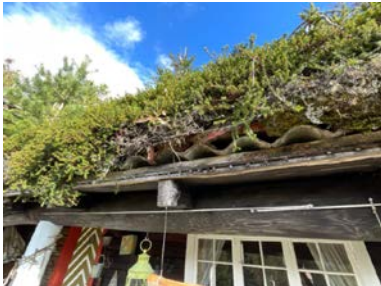
Eternittak under torv.

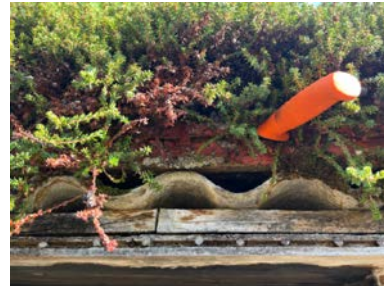
Det registreres råte i torvhald samt busker og trær på taket. Ved en visuell kontroll av innvendige tak registreres det fuktskjolder ved pipe samt ut mot raft nedenfor pipe, ellers ingen synlige tegn til lekkasjer. Med bruk av fuktmåler ble det ikke indikert fukt i området på befaringsdagen.

Råte i torvhald.

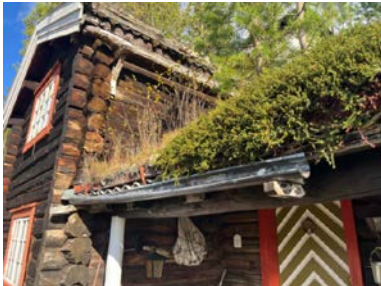
Det mangler stedvis takrenner og nedløp. Underlagspapp er kun spikret og ikke klemt med beslag i overgangen tak/vegg mot oppstuggu. Det ble som tidligere nevnt registrert fuktskjolder i forbindelse med pipe, uten at det ble indikert fukt på befaringsdagen.

Takrenne ved inngang til stue.

Det anbefales montering av takrenner og nedløp der dette mangler for bedre bortledning av vann fra grunnmur. Montere beslag i overgangen tak/vegg for å hindre eventuelt fuktnntrekk. Det må foretas en kontroll av tetting ved pipe med tanke på registrerte fuktskjolder.

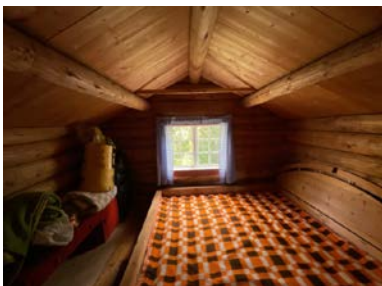
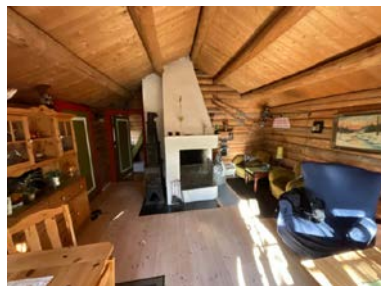
- Det er påvist noen glassruter som er punktert eller sprukne.
- Karmene i vinduer er slitte og det er sprekker i trevirket.

Det må påregnes utskiftinger og vedlikehold.

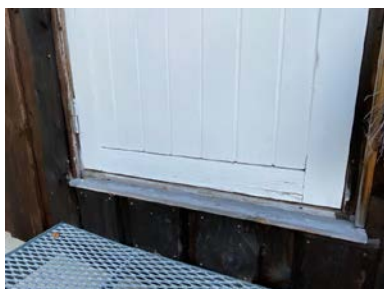
Malingsslitasje hovedinngangsdør.

Vedlikehold og justering må påregnes.
