# Tilstandsrapport

Enebolig

Havreveien 46, 4635 KRISTIANSAND S

Befaringsdato: 11.06.2025

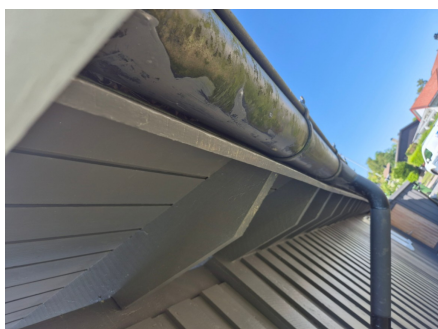
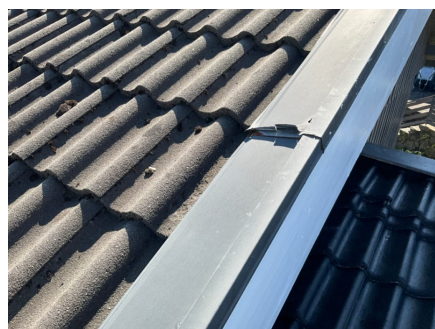
### Nedløp og beslag

- Mer enn halvparten av forventet brukstid er passert på renner/nedløp/beslag.
- Rust på beslag.

- Overvåk tilstanden jevnlig. For å få tilstandsgrad 0 eller 1 må beslag/renner/nedløp skiftes ut, men tidspunktet for når dette er nødvendig er vanskelig å si noe om.

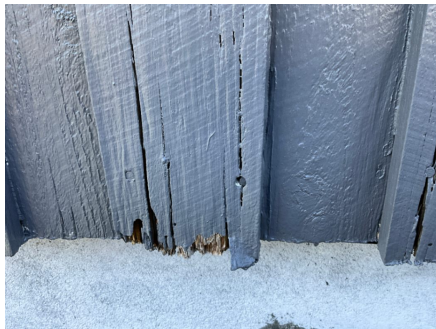
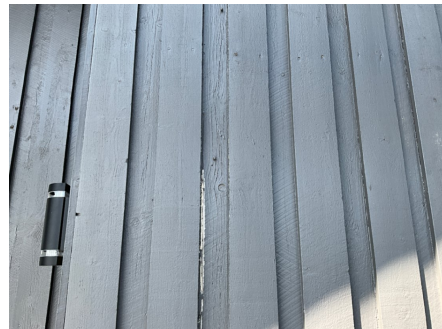
## TG 2 Veggkonstruksjon

- Det er ingen eller liten lufting i nedre kant av kledning mot grunnmur.
- Det er påvist spredte råteskader i bordkledningen.
- Det er værslitt/oppsprukket trevirke/trepaneler.

- Lokal utbedring/utskiftning bør utføres.
- Uten tilstrekkelig lufting bak bordkledningen kan fuktighet som trenger inn bak bordene eller gjennom veggen innenfra ikke tørke opp. Dette skaper ideelle forhold for råtesopp og muggvekst.
- Råteskader i bordkledningen kan fortsette å utvikle seg både i tilleggende bordkledning og til bakenforliggende veggkonstruksjon, dersom en ikke foretar tiltak.

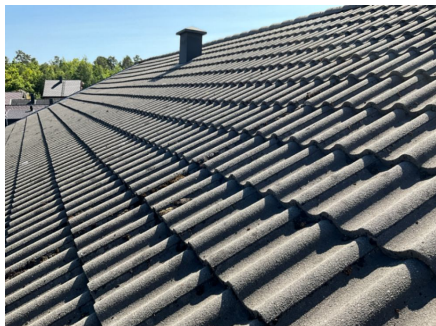
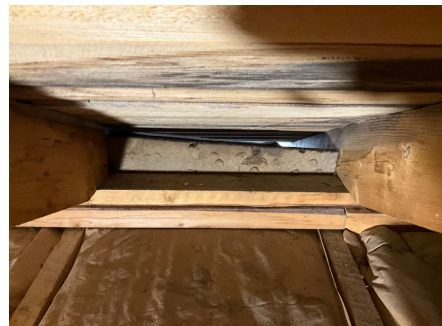
## TG 2 Takkonstruksjon/Loft

- Det er påvist fuktskjolder/skader i takkonstruksjonen.
- Konstruksjonene har skjevheter.

- Det må gjøres nærmere undersøkelser.

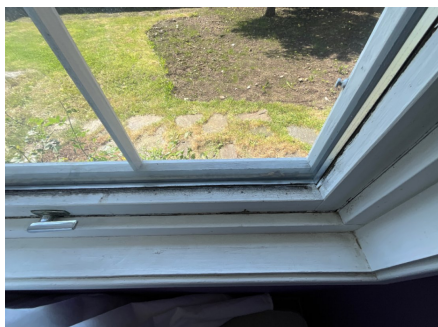
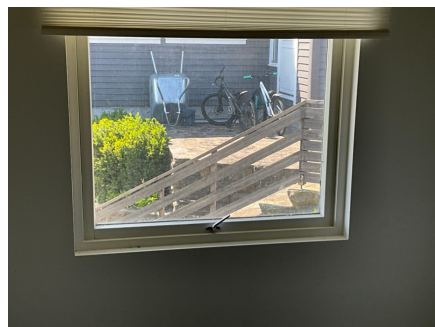
## TG 2 Vinduer - eldre

- Karmene i vinduer er slitte og det er sprekker i treverket.
- Tilstandsgrad 2 gis når bygningsdelen har vesentlige avvik. Bygningsdelen skal enten ha feil utførelse, en skade eller symptomer på skade, sterk slitasje eller nedsatt funksjon. Graden gis når bygningsdelen trenger vedlikehold eller tiltak i nær fremtid. Graden skal også brukes når delen er gammel og det er grunn til å varsle om faren for skader på grunn av alderen, eller når det er grunn til å overvåke delen spesielt på grunn av fare for større skader eller følgeskader.

- Det må påregnes noe vedlikehold og at enkelte vinduer må skiftes ut.

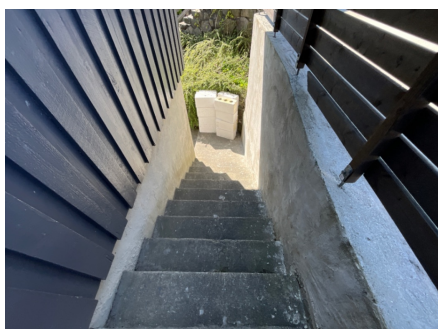
## TG 2 Utvendige trapper

Konsekvens av manglende rekkverk er at trappen er mindre sikker i bruk og gir økt fare for fallskader.

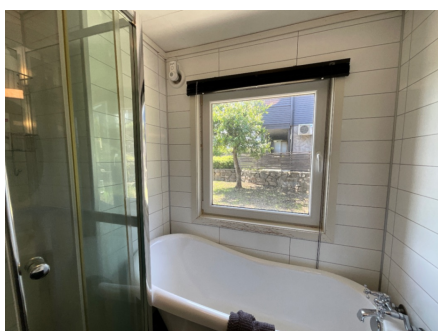
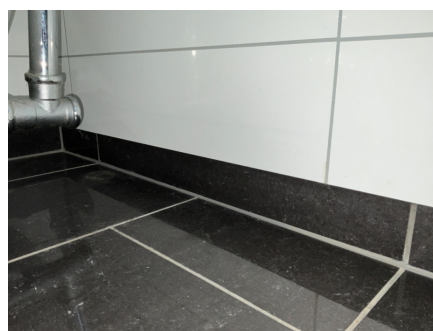
- Det er vindu/dør med ikke fuktbestandige materialer i våtsonen (ved vask, dusj, badekar, osv.), løsningen eller byggematerialet er uegnet.
- Våtromsplater er ikke montert fagmessig.

- Dersom våtromsplatene ikke er montert fagmessig, kan dette medføre utettheter som øker risikoen for fuktninntrengning bak platene. Over tid kan dette føre til oppfukning av tilstøtende konstruksjoner, noe som kan resultere i råteskader, muggvekst og eventuelle lekkasjer.
- Dersom det ikke gjøres tiltak, kan dette medføre oppfukning, oppsvelling og forringelse av materialer over tid og fuktskader på tilstøtende konstruksjoner.

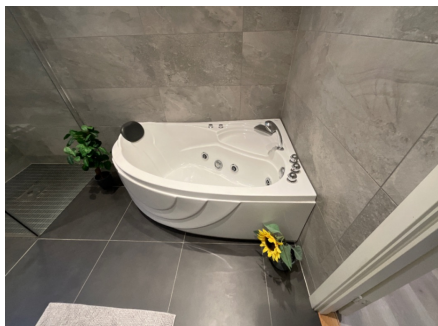
- Det er vindu/dør med ikke fuktbestandige materialer i våtsonen (ved vask, dusj, badekar, osv.), løsningen eller byggematerialet er uegnet.

For å lukke avviket må det etableres membran i våtsonen og vinduet eller våtsonen må flyttes. Forsiktighet anbefales ved bruk da den valgte løsningen gir fare for fukt/vann i bakenforliggende konstruksjoner.

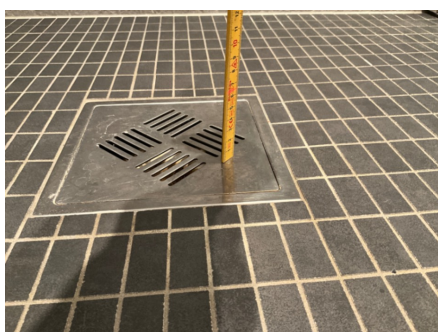
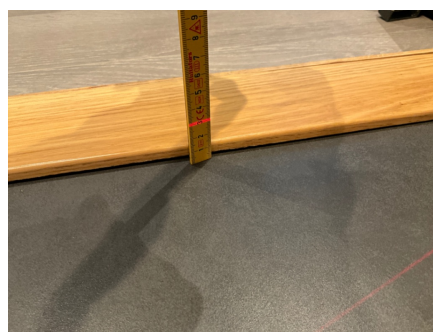
### Overflater Gulv

- Det er påvist avvik i fallforhold til sluk i forhold til krav i forskrift på byggetidspunktet.
- Gulvet mangler oppkant ved dør eller jevnt fall til sluk. (Fall på hele rommet på 1:100).

Kravet om at lekkasjevann skal ledes til sluk, betyr at det ferdig utførte våtromsgulvet må være utformet uten motfall til sluk fra alle steder der det kan forekomme lekkasjevann.

- Et bad med manglende/reduert fall til sluk blir mindre funksjonelt og sikkert for brukeren. Dette kan medføre stående vann på gulvet, vann som ikke ledes effektivt til sluket, økt risiko for at vann renner ut av rommet og redusert sklisikkerhet på gulvet.

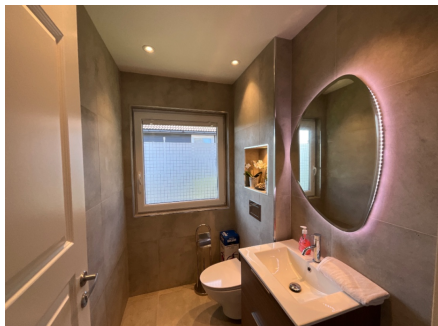
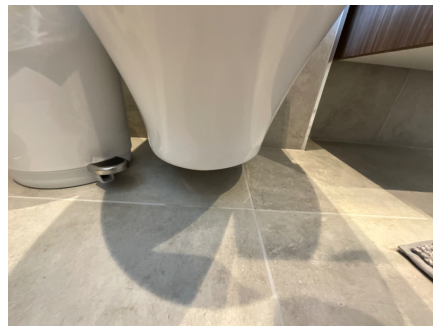
- Det er ikke påvist tilfredsstillende løsning for å synliggjøre lekkasje fra innebygget sisterner.

- Uten dreneringsløsning/lekkasjesikring kan lekkasjer pågå over lang tid uten å bli oppdaget. Dette kan føre til omfattende fuktskader i omkringliggende byggematerialer.
- Uten dreneringsløsning/lekkasjesikring kan lekkasjer pågå over lang tid uten å bli oppdaget. Dette kan føre til omfattende fuktskader i omkringliggende byggematerialer.

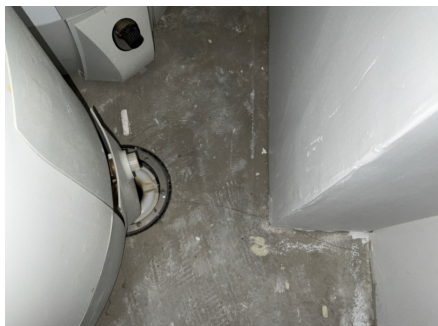
## TG 2 Overflater og konstruksjon

Rommet har ingen fuktsikring på gulvet det er eller ingen andre kompensierende tiltak for å begrense skader ved vann/fukt.

Montere tett belegg og/eller vannstoppventil i rommet.

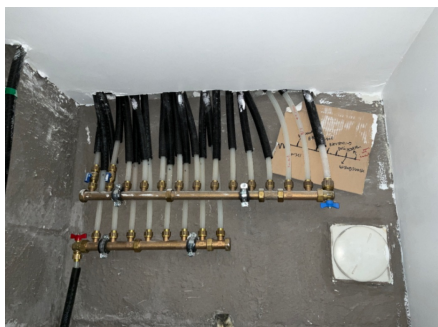
### TG 2 Vannledninger

- Det er påvist at eventuelt lekkasjevann fra rør i rør system ikke ledes til sluk eller annen kompenserende løsning.

- Det bør foretas tiltak på anlegget som sikrer bedre løsning på eventuelt lekkasjevann fra rør i rør system.

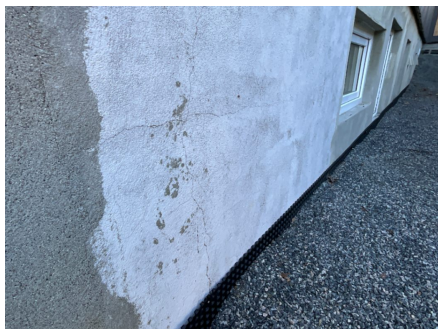
## TG 2 Fuktsikring og drenering

Rundt deler av boligen er det ny drenering og fuktsikring, kun deler ved inngangspartiet er av eldre dato.

Avviket gjelder kun eldre deler ved inngangspartiet.

- Overvåk tilstanden jevnlig. For å få tilstandsgrad 0 eller 1 må dreneringen skiftes ut, men tidspunktet for når dette er nødvendig er vanskelig å si noe om. Bruken av underetg/kjeller vil og være avgjørende.

List bør monteres på toppen av fuktsikringen.
