# Tilstandsrapport

Rekkehus

Rødhetteveien 19 , 3122 TØNSBERG

Befaringsdato: 04.03.2026

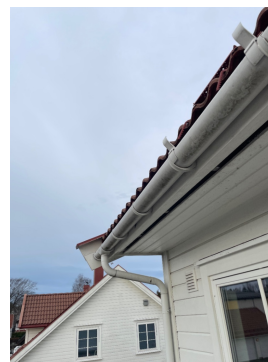
Fasaden bør vaskes og behandles for svertesopp, og deretter males på nytt som planlagt. Dersom tiltak ikke gjennomføres, kan svertesopp føre til ytterligere misfarging og forringelse av trekledningen, samt økt behov for vedlikehold på sikt.

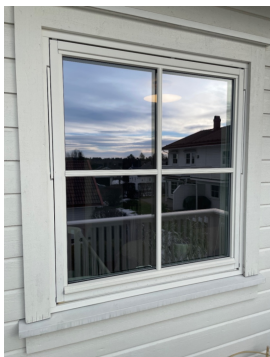
### ! TG 2 Vinduer

Mot sør er det observert noe avskalling av maling nederst på vinduene, samt at listene er noe oppsprukket og slitt.

Det bør utføres skraping og maling av vinduene mot sør, samt utbedring av oppsprukne og slitte lister for å hindre videre forringelse og redusere risikoen for fuktskader og råte.

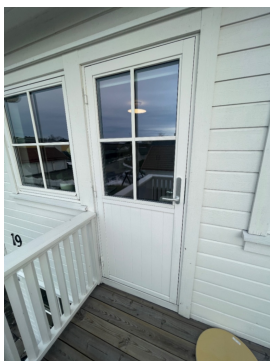
## TG 2 Dører - 2

På balkongdøren i 2. etasje er det observert at det utvendige terskelbeslaget har løsnet. Dette øker risikoen for fuktskader og trekk.

Terskelbeslaget bør festes eller skiftes ut for å sikre at det er tett og funksjonelt. Dersom tiltak ikke utføres, er det økt risiko for fuktskader i konstruksjonen og varmetap på grunn av trekk.

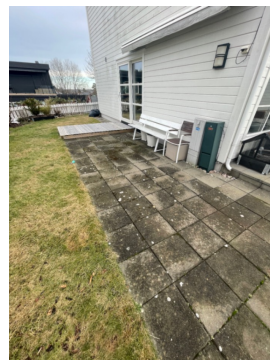
## TG 2 Balkonger, terrasser og rom under balkonger - 2

Betonghellene er misfarget og slitt. Vask og vedlikehold bør påregnes utført.

Det bør utføres grundig vask og vedlikehold av betonghellene for å forbedre utseendet og forlenge levetiden.

Dersom dette ikke utføres, kan ytterligere slitasje og forringelse av terrassen oppstå, noe som kan medføre økte vedlikeholdskostnader over tid.

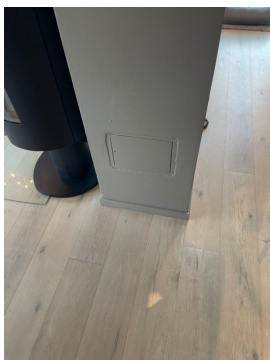
## TG 2 Pipe og ildsted

- Ildfast plate mangler på gulvet under sotluke/feieluke på pipe.

Det bør monteres ildfast plate under sotluke/feieluke på pipe for å redusere risikoen for brann ved eventuell glød eller aske som faller ut under feiing.

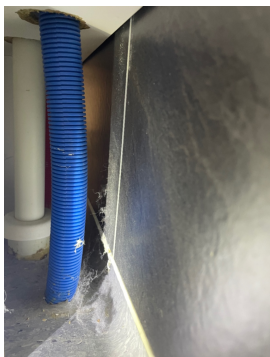
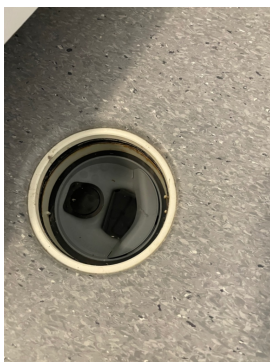
Under servant er det observert at gulvbelegg ikke har oppkant på rørgjennomføringer i gulv. Dette øker faren for fuktskader ved en eventuelt lekkasje fra bad.

Gulvbelegget bør utbedres slik at det etableres oppkant rundt rørgjennomføringer under servant, for å redusere risikoen for fuktskader ved eventuell lekkasje. Manglende oppkant kan føre til at vann trenger ned i konstruksjonen og gir økt fare for skader på gulv og underliggende materialer.
