# Tilstandsrapport

Enebolig

Hovedveien 142, 3781 JOMFRULAND

Befaringsdato: 22.03.2024

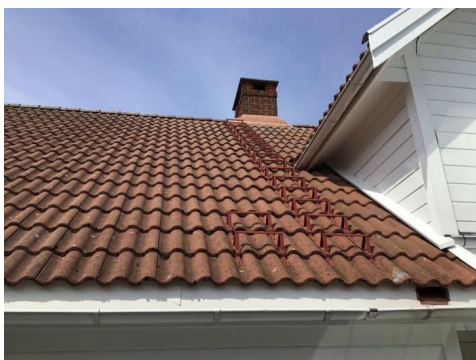
Taktekkingen er av betongtakstein. Taket er besiktiget fra bakkenivå. Det er registrert noe groe.

Del av tak.

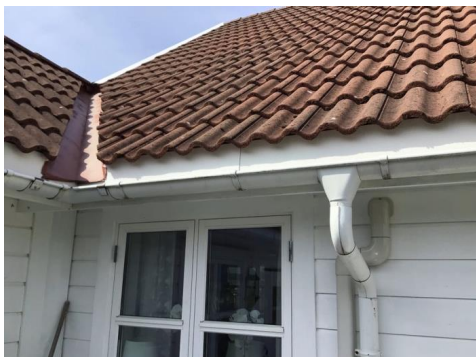
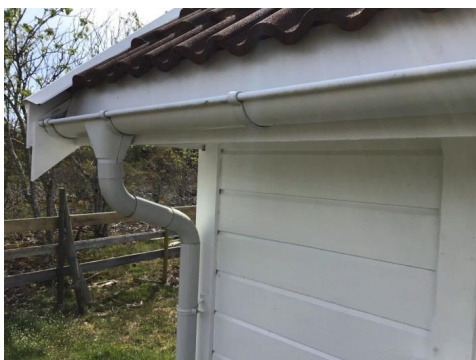
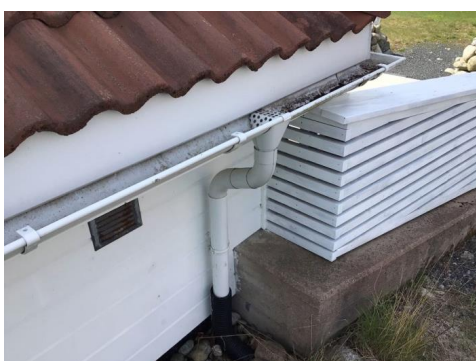
Renner, nedløp og beslag i overflate behandlet metall. Det er registrert noe alde

Del av rennesystem.

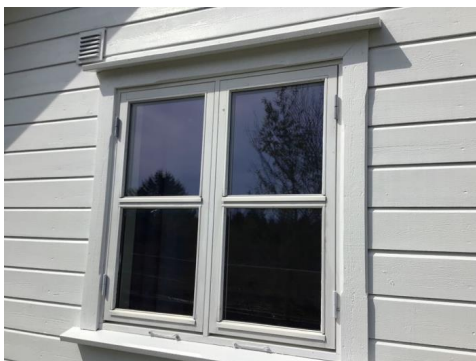
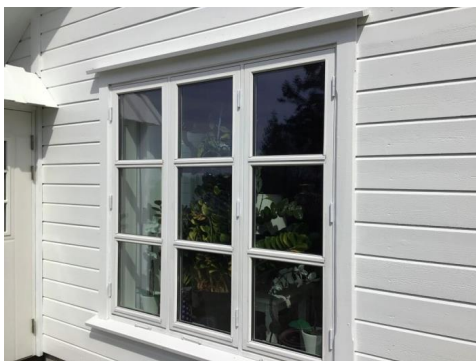
Det er ikke behov for umiddelbare tiltak, men man må påregne utskifting av vinduer, ut fra en vanlig vedlikeholdsvurdering.

Vindu i yttervegg.

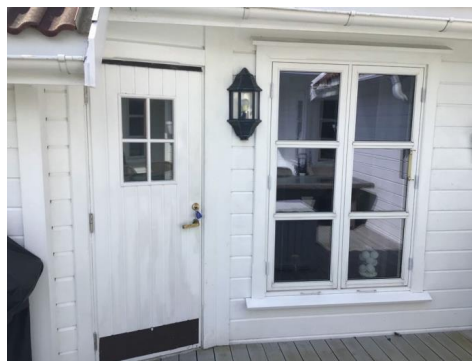
Det er ikke behov for umiddelbare tiltak, men man må påregne utskifting av dører, ut fra en vanlig vedlikeholdsvurdering.

Dør inn til hybeldel.

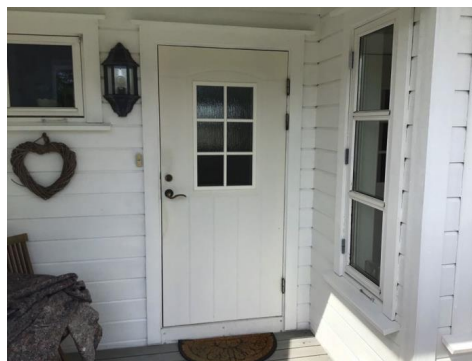
Hovedinngangsdør.

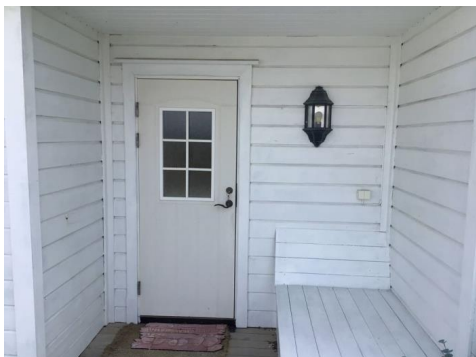
Dør inn til underetasjen.

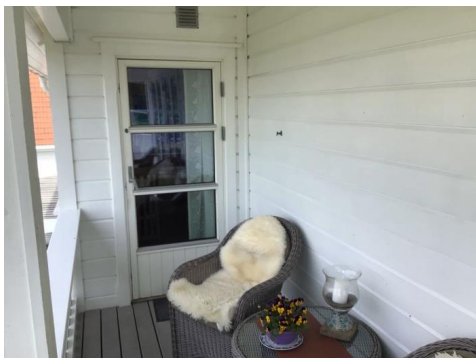
Terrassedør.

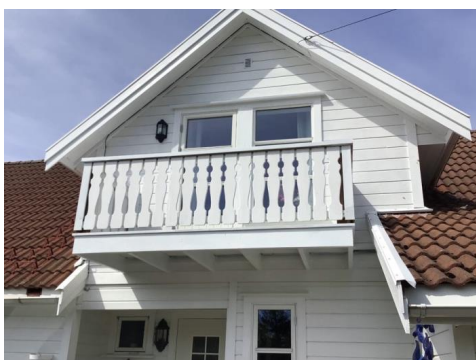
- Mer enn halvparten av forventet brukstid er passert på tettesjikt/membran.
- Det er avvik:

Balkong i 2 etasje.

an må påregne utskifting/vedlikehold av terrassedekke, ut fra en vanlig vedlikeholdsvurdering.

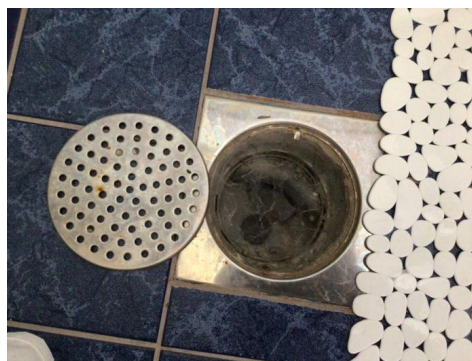
Sluk i gulv.

- Innhent dokumentasjon, om mulig.

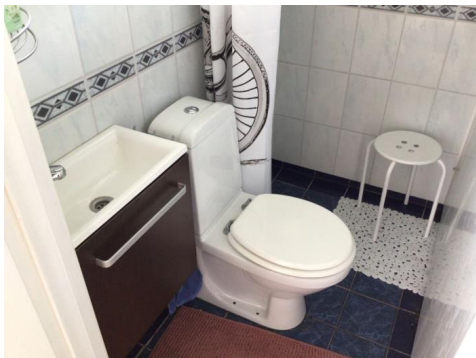
Utstyr vurderes ut fra ønsket standard og vedlikeholdsperspektiv.

Innredning med håndvask og wc.

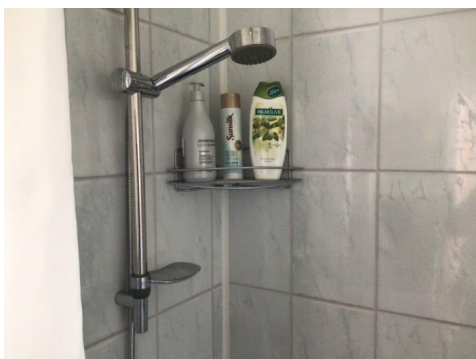
Del av dusjnische.

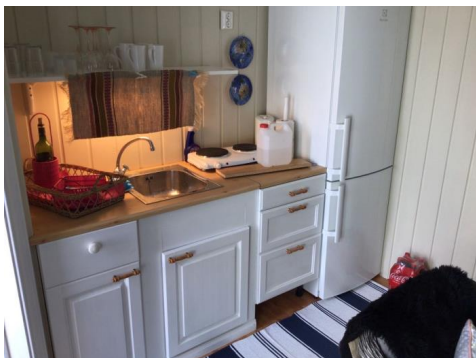
Kjøkken vurderes etter ønsket standard og utførelse.

Kjøkken i hybel.

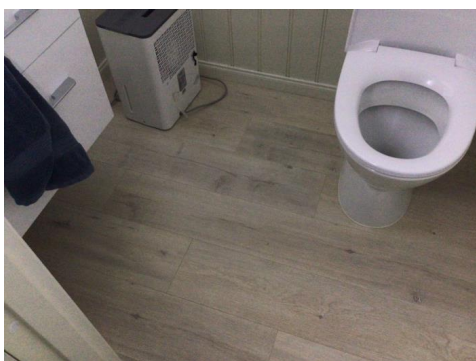
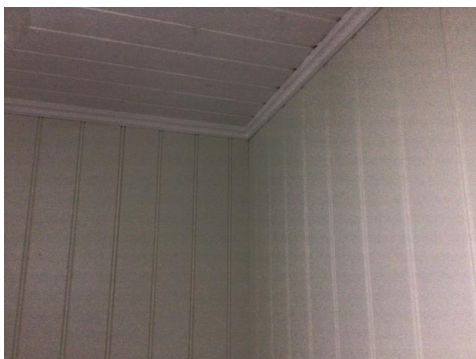
Del av gulv.

- Mekanisk avtrekk bør etableres på toalettrom.

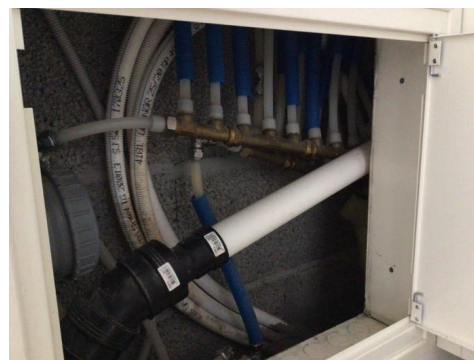
Kostnad gjelder kontroll og ikke event tiltak som følge av avvik som blir avdekket etter kontroll.

Skap til vannrør.

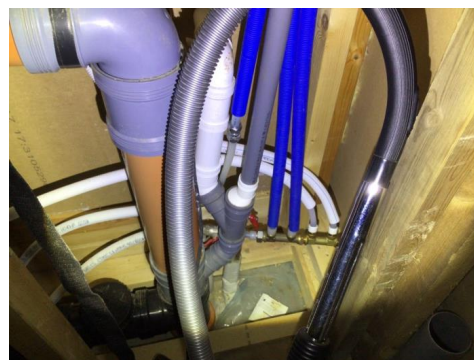
Del av rør til vann.

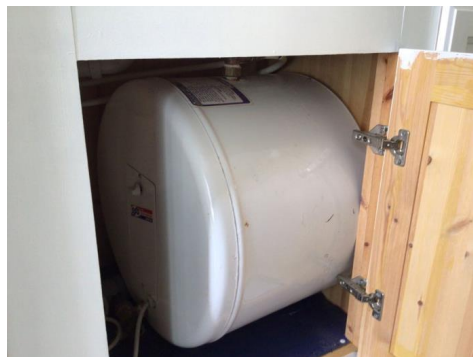
- Det er ikke behov for utbedringstiltak siden tanken fungerer i dag, men ut ifra alder kan skader plutselig oppstå på eldre tanker.

Varmtvannstank i hybeldel. Denne er fra 1984.

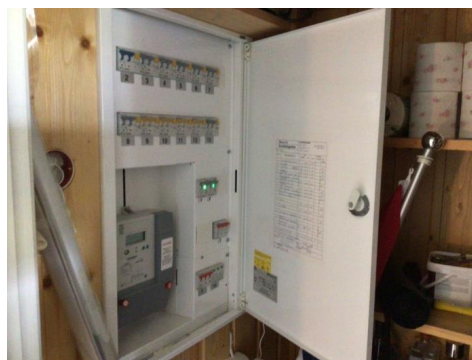
Prisestimat gjelder kontroll av anlegget og ikke generelle arbeider eller fornying som en følge av eventuelle avvik som kommer frem etter kontroll .

Sikringsskap i 1 etasje.
