Tilstandsrapport

Autenstubben 6 og 8, 1930 AURSKOG

Befaringsdato: 03.09.2024

Oppdragsnr.: 13998-1359

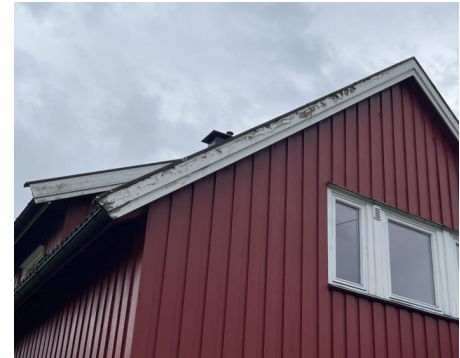
Vindski med skader.

Vindskier må utbedres.

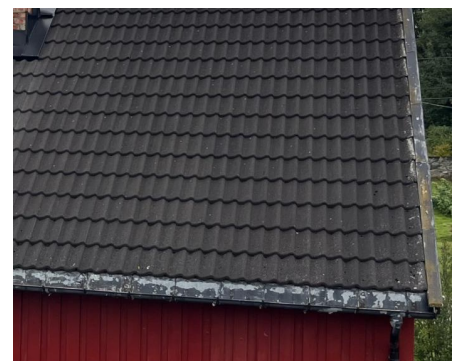
Eldre takrenne.

Takrenne bør utbedres eller skiftes, vindskibeslag bør skiftes.

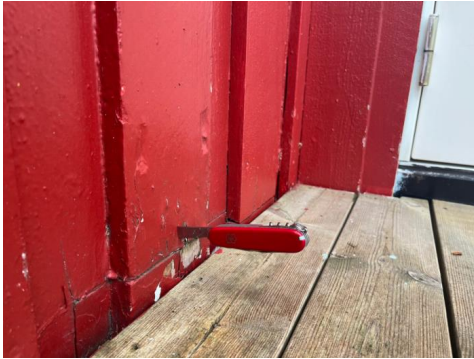
- Det er påvist spredte råteskader i bordkledningen.

Kledning med råteskader.

- Råteskadet trekledning må skiftes ut.

Det bør skiftes ut flere kledningsbord.

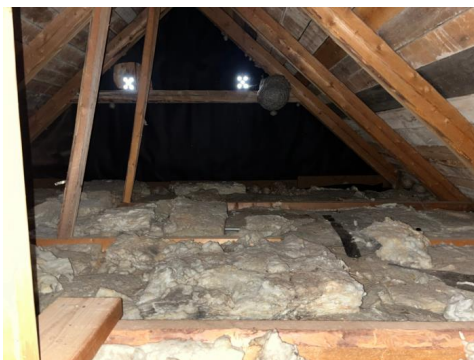
Møneloft med bl.a. vepsebol.

Vepsebol bør fjernes og det bør gjøres tiltak for å holde mus ute av bygning.

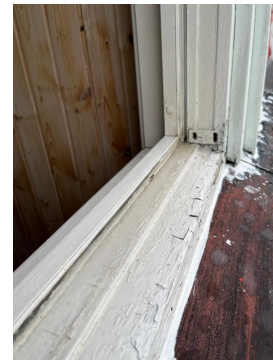
Vinduskarmer og beslag må utbedres.

Eldre vinduer må utbedres og overflatebehandles utvendig og innvendig.

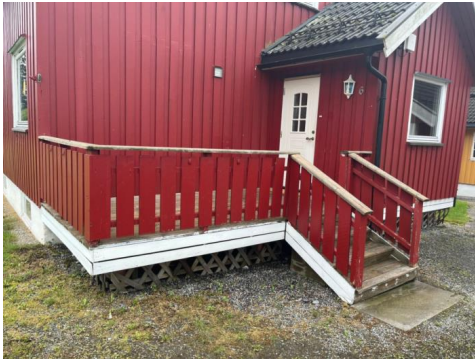
Terrasse til inngangsparti har manglende vedlikehold.

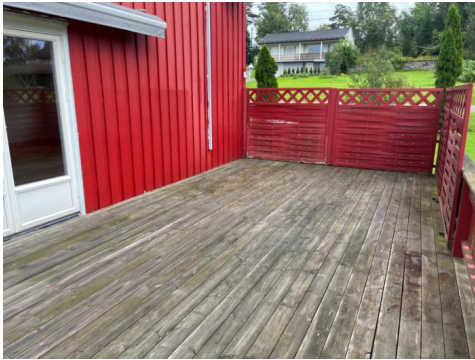
Terrasse sør har levegg og toppbord løsnet, levegg har råteskader, trapp har gitt etter og har skjevheter, samt manglende vedlikehold med skader i terrassebord.

Terrasse sør har manglende vedlikehold.

Terrasse sør må store deler av terrasse utbedres og skifte skadede deler.

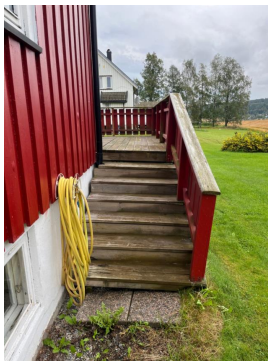
Trapp ahr store skjevheter.

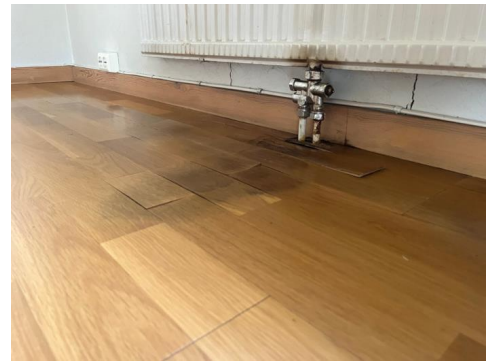
Parkett i stue har flere skader bl.a. svellet etter fukt fra radiator, samt slitasje, falmet og har merker.
Tregulv i loftetasje har slitasje og falmet etter teppe.
Skade på belegg i loftetasje.
Det mangler gulvlister enkelte steder etter tidligere møblering.

Fuktskader på gulv og vegger lekkasje fra radiator.

Parkett bør utbedres eller skiftes.
Tregulv bør utbedres og overflatebehandles.
Det er generelt behov for modernisering.

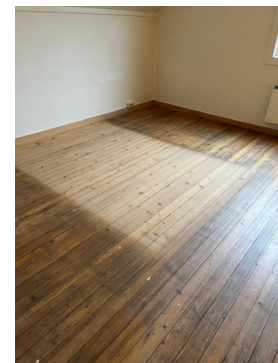
Falmet tregulv i loftetasje.

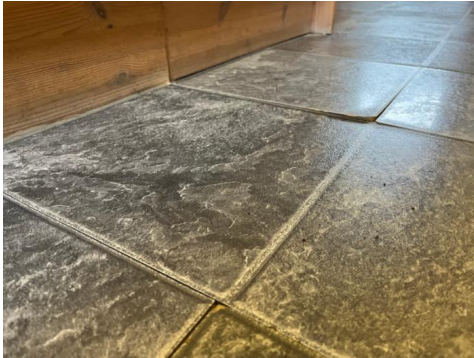
- Det er stedvis påvist synlige skader på overflater.
Laminatgulv har omfattende fuktskader.

Kjøkkengulv med skader.

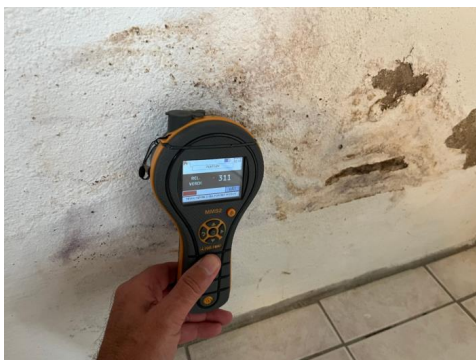
- Det er påvist indikasjoner på noe fuktgjennomtrengning inn i kjellermur.

Det er observert løs puss og saltutslag som er tegn på fuktgjennomtrengning fra terreng.

Salutslag, løs puss og indikasjon på fukt ved fuktsøk.

Bruken av kjeller vil være avgjørende hvilke tiltak som bør gjennomføres, iom det er murkonstruksjoner i vegger og tak er det begrenset skade fukt kan gjøre, men det anbefales at det blir fuktsikret og drenert for å få et bedre klima i kjelleretasje.

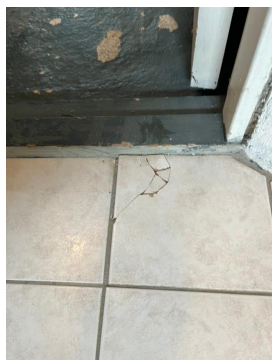
Det er flere sprekke og løse gulvfliser, avflasset gulvmaling. Eldre toalett og dusj, er ikke i funksjon.

Sprekte gulvfliser.

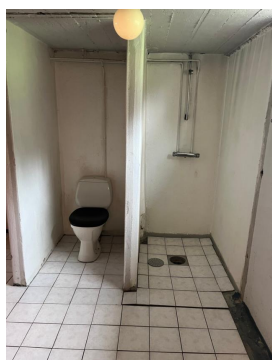
Toalett og dusj ikke i funksjon.

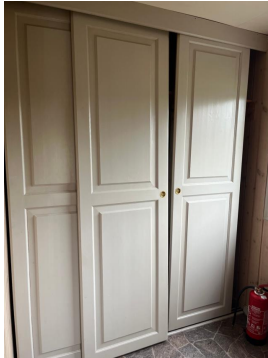
- Det er avvik:
- Skyvedører har løsnet fra skinner.

Skyvedørsgarderobe i entre.

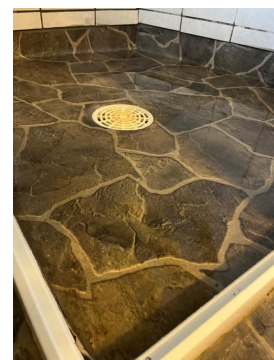
Det er knirk i gulvet, som kan forårsake skade på tettesjikt gulv.

Vannest viste at bruksvann ikke renner til sluk.

Det bør lages fall mot sluk på undergulv, utbedre knirk (beveglser i underlaget) og legge nytt tettesjikt.
I om det er oppkant mot vegger og dørterskel vil ikke vann renne ut og skade tiliggende rom, men inntil gulv blir utbedret bør det installeres dusjkabinett.

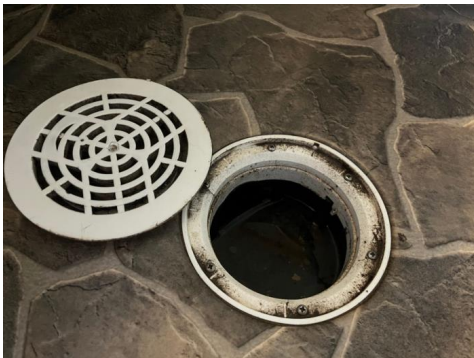
Hovedsluk ute på gulv.

Det bør etableres membran/tettesjikt på alle vegger.

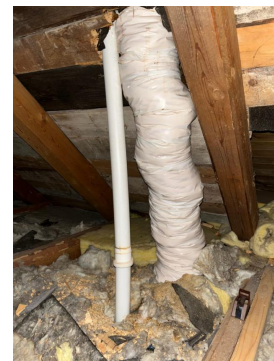
Avløpslufting på møneloft.

Avløpslufting bør undersøkes av faginstans og isoleres på møneloft, for å unngå kondens.

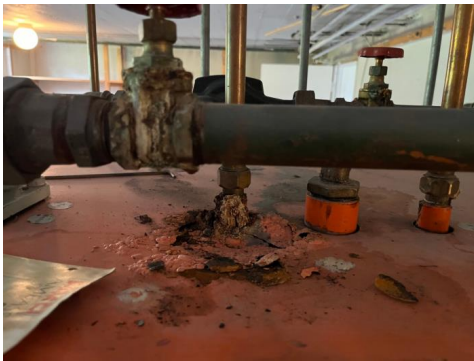
Det er rust og irr på topp av kjele.

Rust på topp av kjele.

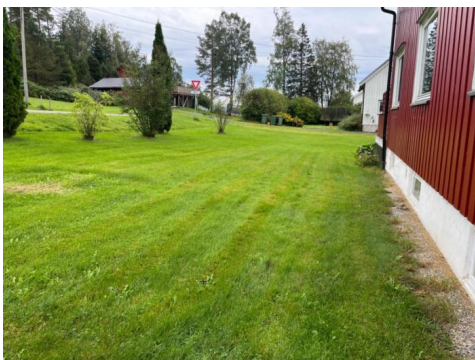
Flatt eller fall mot bygning kan være en medvirkende årsak til fukt i kjeller.

Terreng skråner lett fra øst mot bygning.

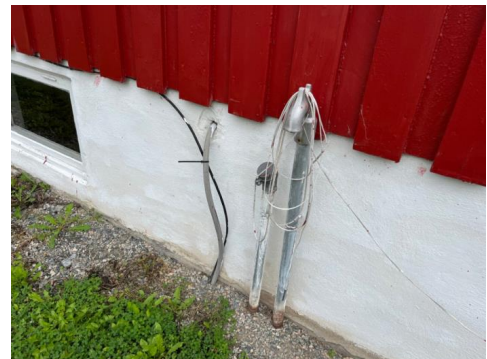
Påfyllingsrør til eventuell oljetank.

Det må undersøkes om det er nedgravd oljetank og om det foreligger krav om sanering.

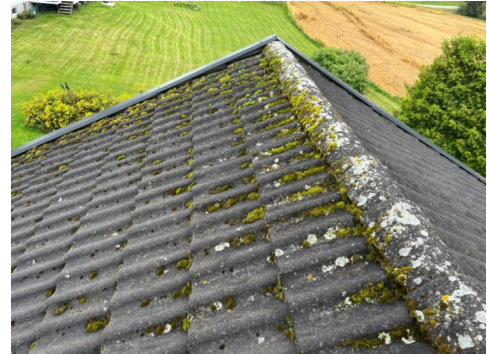
Mose bør fjernes på tak.

Vindskier må behandles.

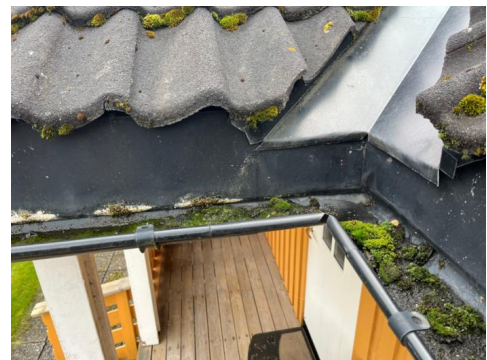
- Takrenner har punktvis lekkasjer.

Det ble observert mindre lekkasje fra renneskjøter.

Takrenner bør rengjøres hvert år.

Takrenner må rengjøres og skjøter tettes.

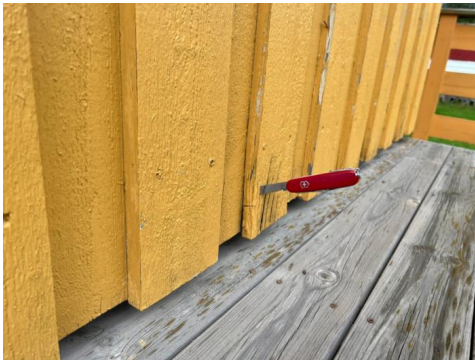
Flere kledningsbord har råteskader i nedkant, spesielt mot sør.
Det kan se ut til at musebånd ikke er montert i hjørnekasser.

Råteskader i enkelte bord.

Skadede bord må skiftes.

I omk. det er spor etter mus på loft, må musebånd kontrolleres og eventuelt utbedre.

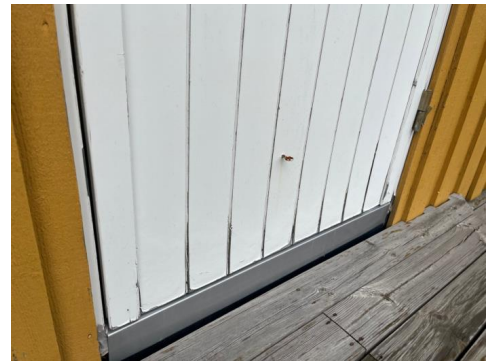
Terrassedør har fuktskader.

Terrassedør bør utbedres og det bør vurderes tak over dør for å skjerme den for nedbør.

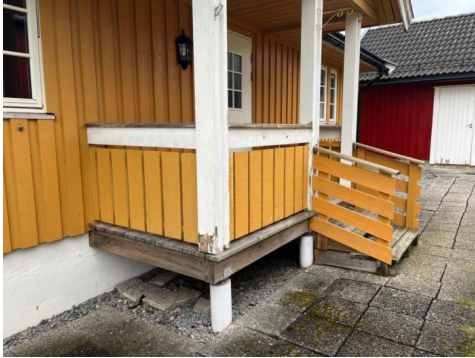
Terrasse til inngangsparti med manglende vedlikehold.

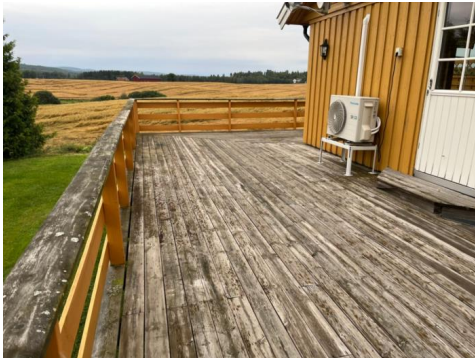
Terrasse mot sør og vest med manglende vedlikehold.

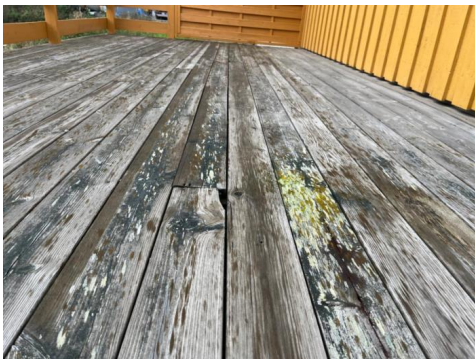
Terrassebord har skader etter manglende vedlikehold.

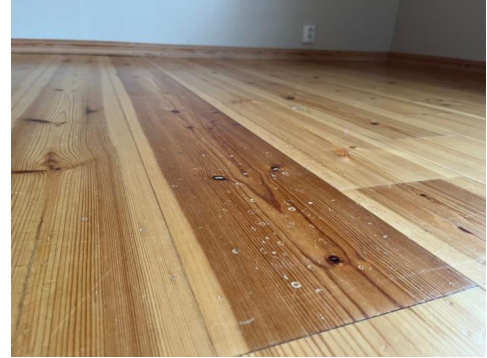
Hakk og merker i tregulv.

Deler av gulv bør utbedres eller skiftes.

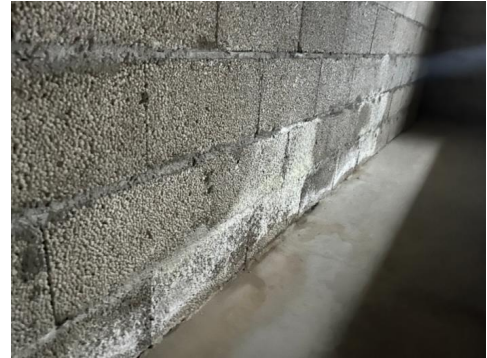
Synlig tegn på fukt fra terreng på sørvegg.

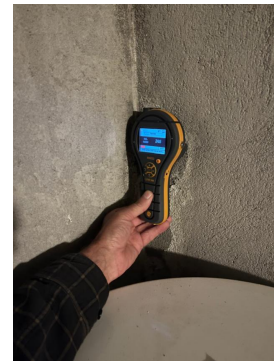
Fuktsøk på nord/østre hjørne viste unormale verdier.

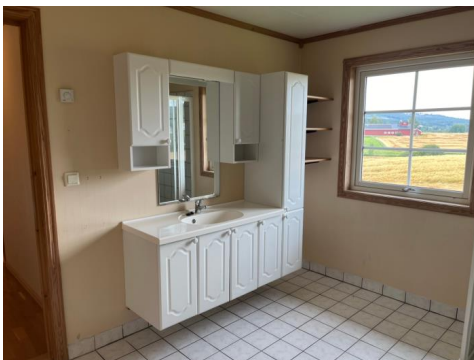
Tapet på vegger i våtsoner.

- Uegnede materialer må fuktbeskyttes/utskiftes.

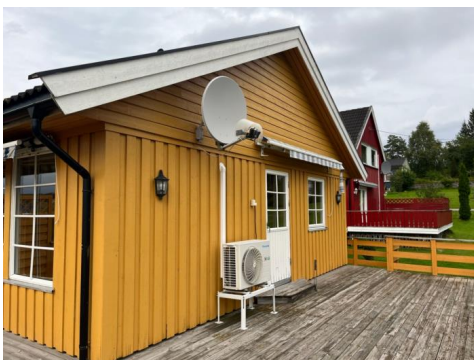
Utedel er plassert på terrasse mot sør.

Utedel må utbedre eller flyttes.

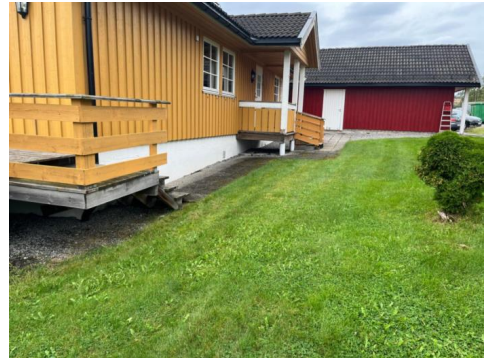
Terreng skråner lett fra øst mot bygning.

Terreng rundt byggverk må planeres med fall utover. Fallet må være minimum 1:50 i en avstand på minimum 3 meter fra vegglivet. (dvs. jevnt fall på 6 cm, 3 m fra vegglivet.) Iht. dagens krav.
